# REPORTE FOTOGRÁFICO - Sistema de Obras Civiles / Seguridad Exterior

Nombre de la Estacion: MARCO  
Nombre de Localidad: HUAMANTANGA  
Fecha: 19/06/2026 - 19/06/2026  
Direccion: CENTRO POBLADO MARCO  
ID site: LI4239  
CRQ: CRQ000000085379

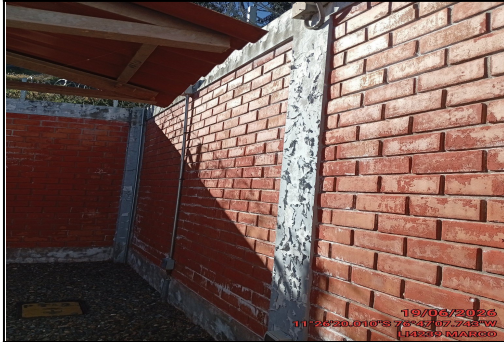
### ANTES

## REVISION DEL ESTADO DE COLUMNAS Y VIGAS

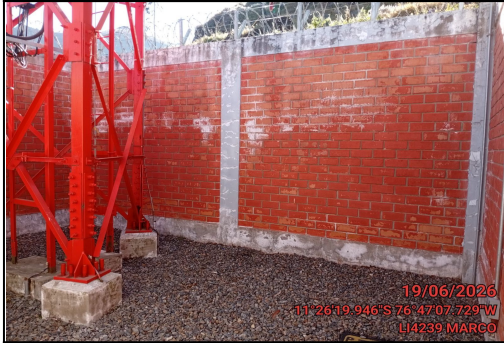
### ANTES

## REVISION DEL ESTADO DEL CERCO PERIMETRICO

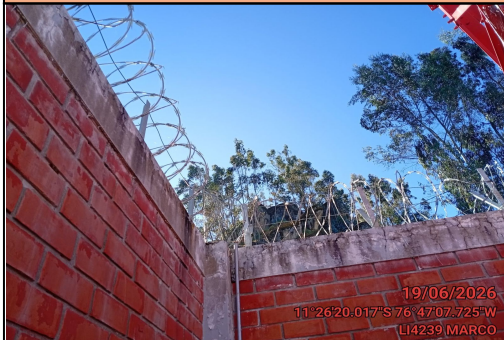
### ANTES

## REVISION DEL ESTADO DE LA CONCERTINA
