## REPORTE FOTOGRÁFICO - Radio Frecuencia y Transporte

Nombre de la Estacion: MARCO  
Nombre de Localidad: HUAMANTANGA  
Fecha: 19/06/2026 - 19/06/2026  
Direccion: CENTRO POBLADO MARCO  
ID site: LI4239  
CRQ: CRQ000000085379

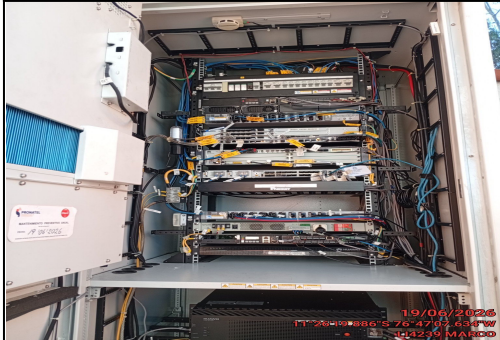
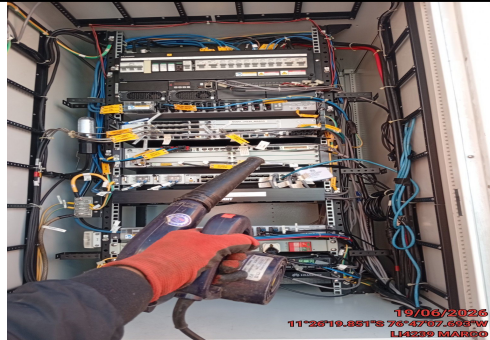
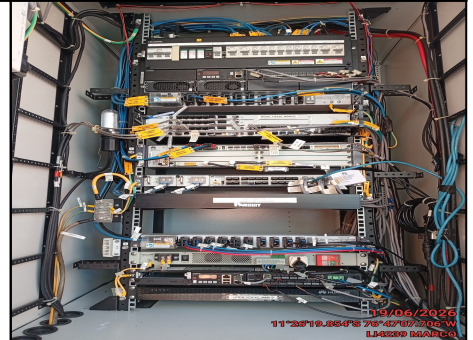
### EQUIPO BBU, ROUTER O MW: VERIFICAR ESTADO DE EQUIPOS, LED DE ALARMAS, LIMPIEZA TECNICA Y SOPLETADO

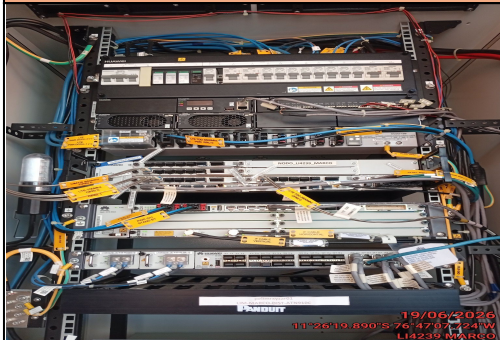
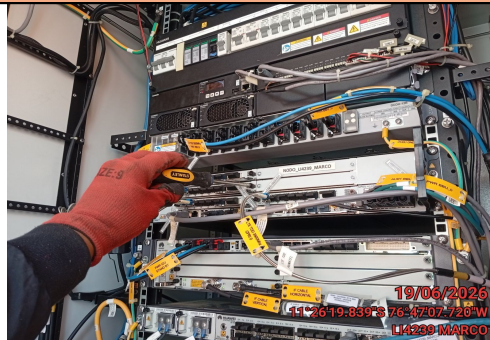
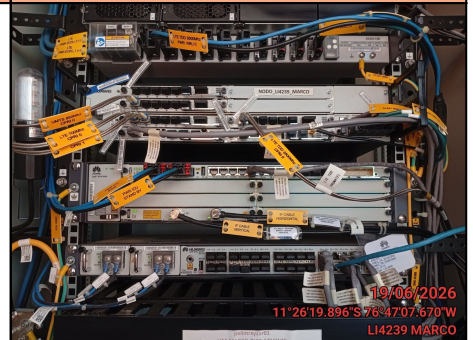
### AJUSTE DE ELEMENTOS Y CONEXIONES

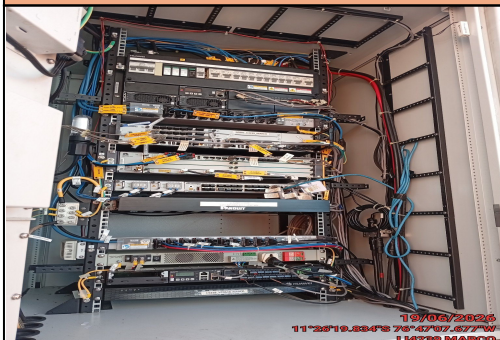
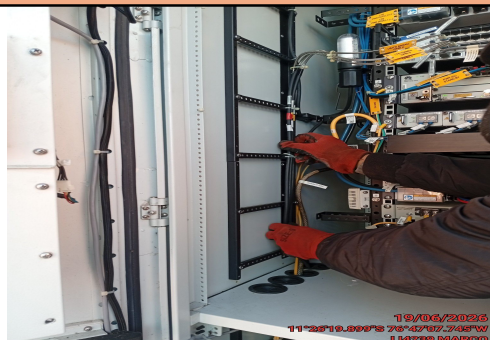
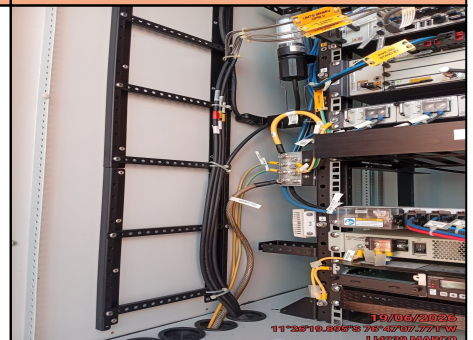
### CABLES: LIMPIEZA TECNICA Y ORDENAMIENTO DE CABLES

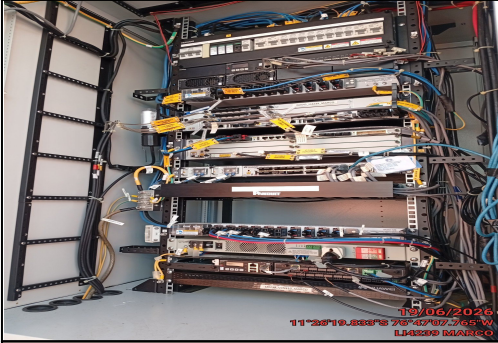
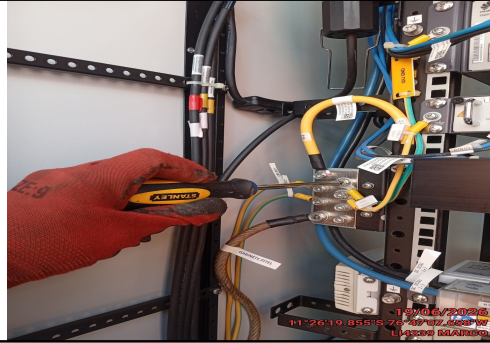
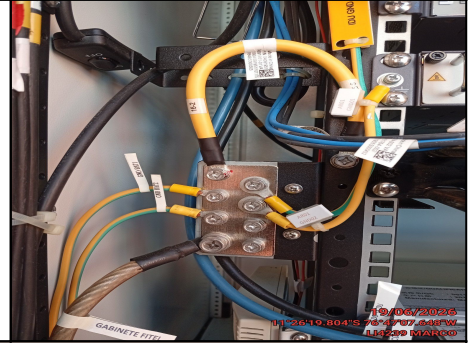
## VERIFICACION Y AJUSTE DE ATERRAMIENTO

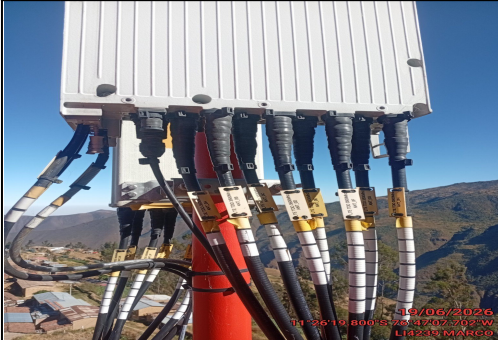
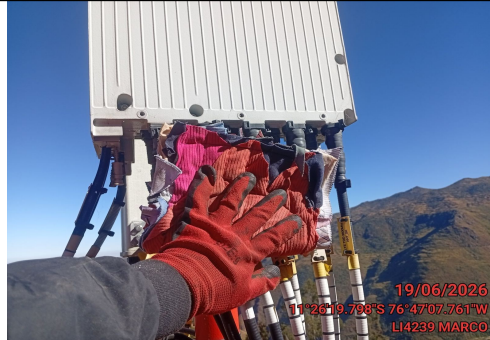
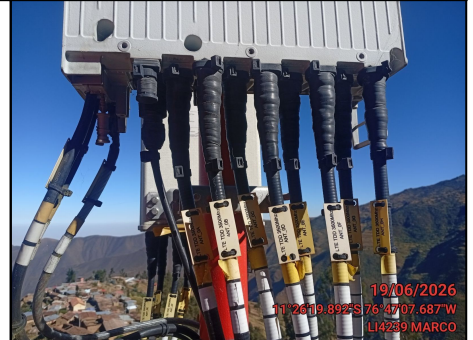
## VERIFICAR ESTADO DE CONECTORES Y CABLES RRU

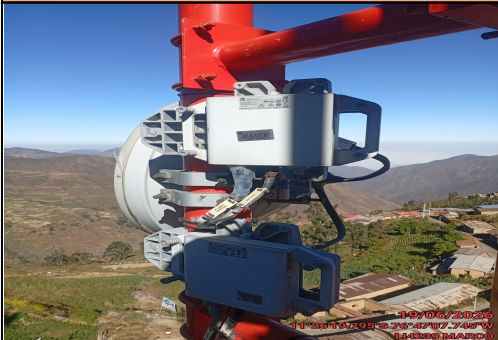
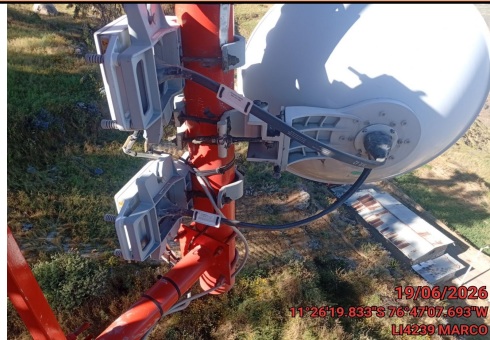
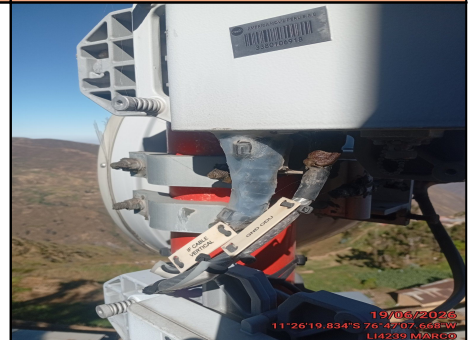
## VERIFICAR ESTADO DE CONECTORES Y CABLES ODU

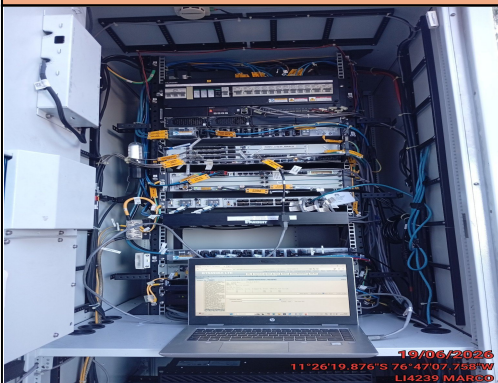
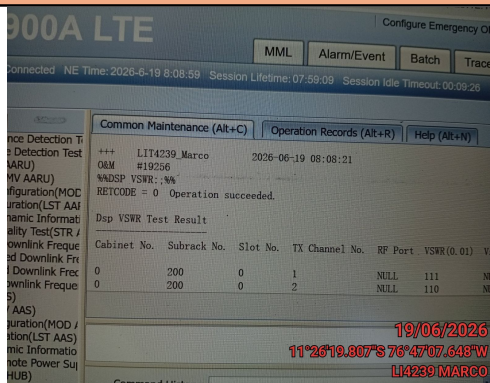
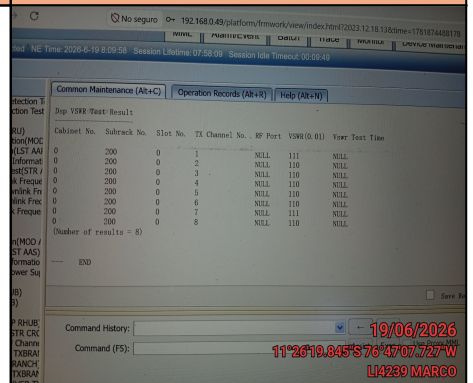
## MEDIR EL VSWR MEDIANTE SOFTWARE
