## REPORTE FOTOGRÁFICO - Sistema de Puesta a Tierra

Nombre de la Estacion: MARCO  
Nombre de Localidad: HUAMANTANGA  
Fecha: 19/06/2026 - 19/06/2026  
Direccion: CENTRO POBLADO MARCO  
ID site: LI4239  
CRQ: CRQ000000085379

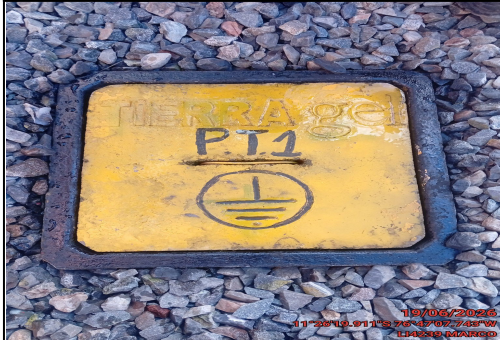
#### ANTES

### INSPECCIÓN VISUAL
