## REPORTE FOTOGRÁFICO - SUPERVISION

**Nombre de la Estacion:** MARCO  
**Nombre de Localidad:** HUAMANTANGA  
**Fecha:** 19/06/2026 - 19/06/2026  
**Dirección:** CENTRO POBLADO MARCO  
**ID site:** LI4239  
**CRQ:** CRQ000000085379

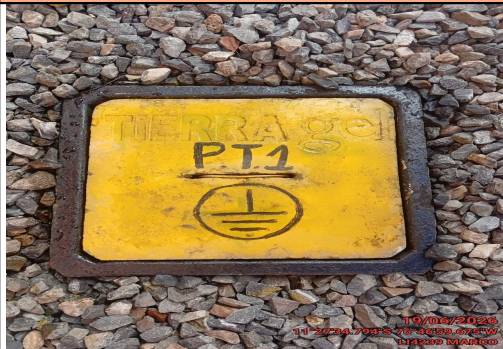
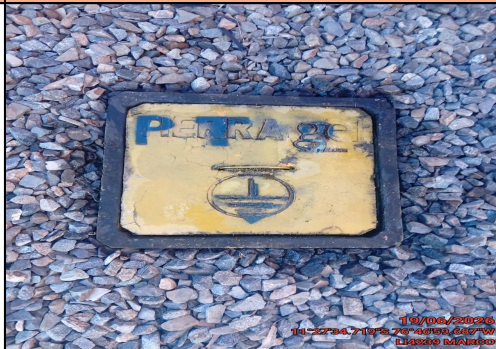
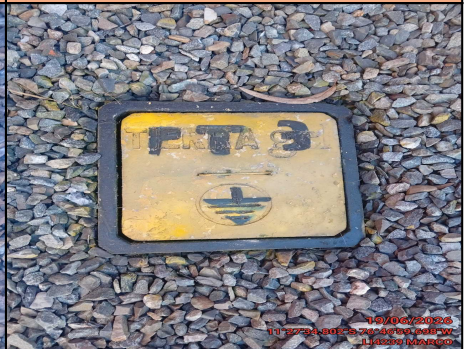
### TAPAS STAP: PINTADO DE TAPAS SEGUN PLANO SPAT

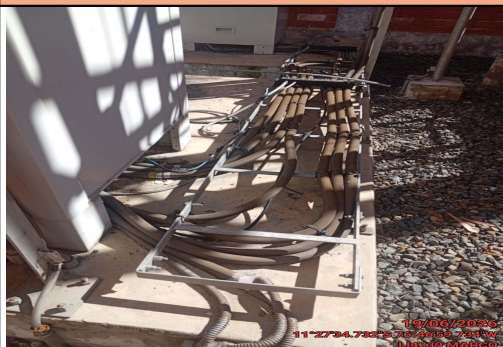
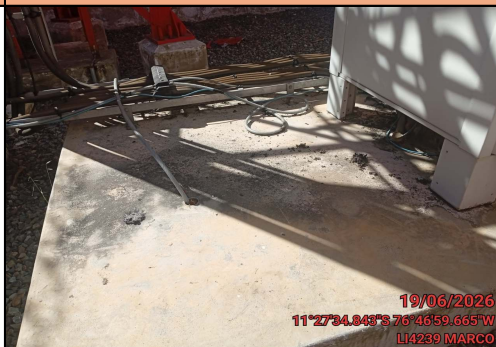
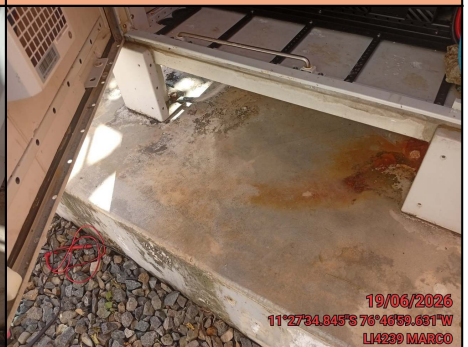
### LIMPIEZA GABINETE: LIMPIEZA DENTRO, PARTE POSTERIOR, PARTE BAJA Y ENTRE LOS GABINETES

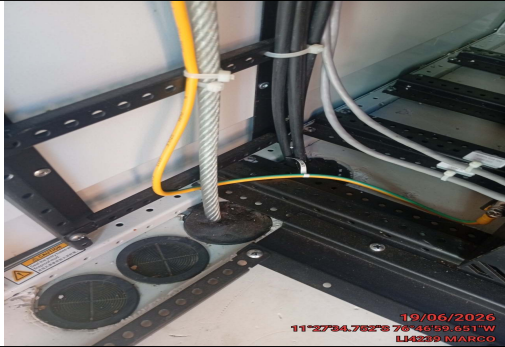
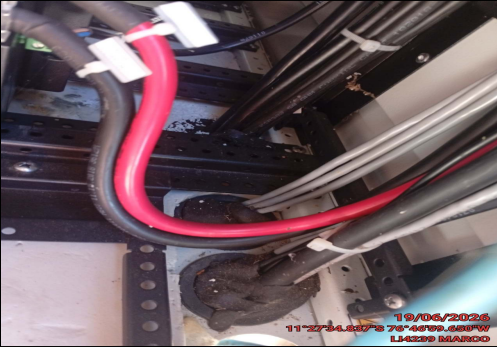
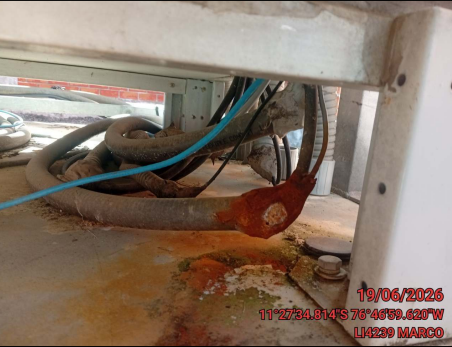
| SELLADO: SELLADO DE EQUIPOS Y DUCTOS POR DONDE INGRESAN LOS CABLES AL GABINETE (CON SIKAFLEX) | | |

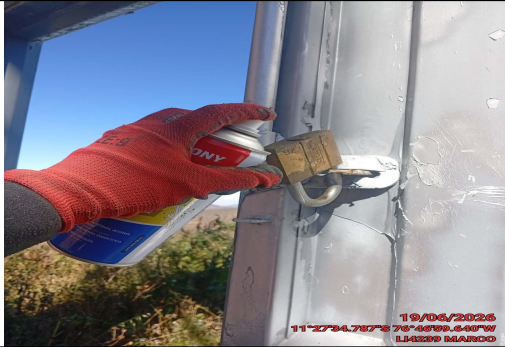
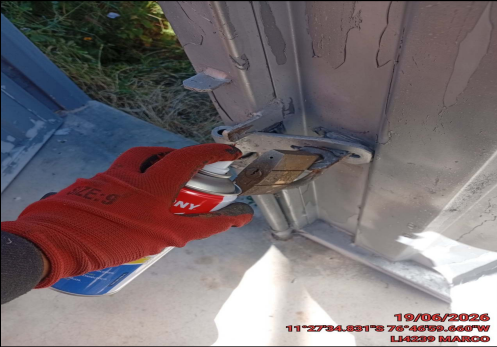
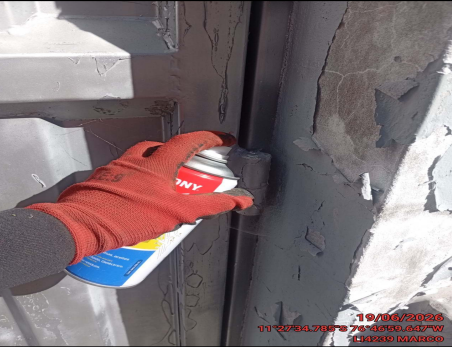
| SELLADO: SELLADO DE EQUIPOS Y DUCTOS POR DONDE INGRESAN LOS CABLES AL GABINETE (CON SIKAFLEX) | | |
|---|---|---|
| ACEITADO: ACEITADO DE PUERTAS Y CANDADOS | | |

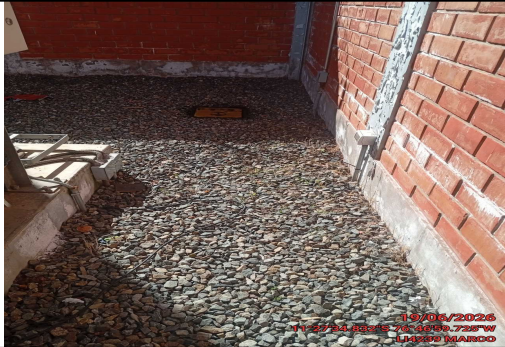
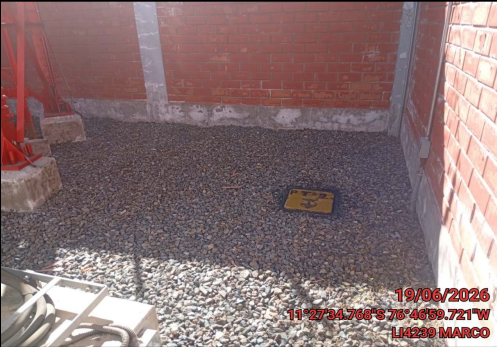
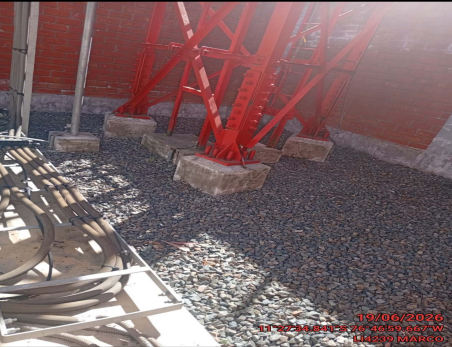
| SELLADO: SELLADO DE EQUIPOS Y DUCTOS POR DONDE INGRESAN LOS CABLES AL GABINETE (CON SIKAFLEX) | | |
|---|---|---|
| LIMPIEZA INTERIOR: LIMPIEZA INTERIOR DEL SITE / DESMALEZADO | | |

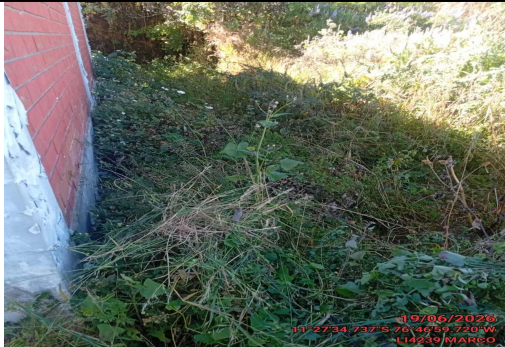
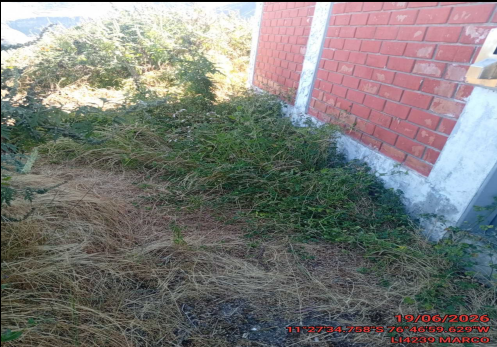
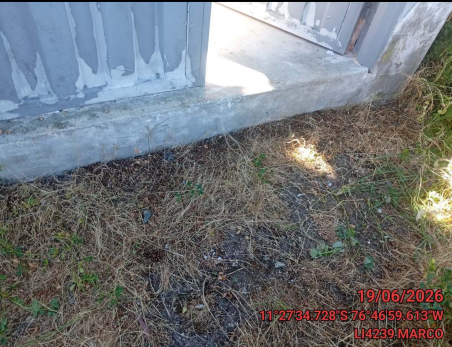
| SELLADO: SELLADO DE EQUIPOS Y DUCTOS POR DONDE INGRESAN LOS CABLES AL GABINETE (CON SIKAFLEX) | | |
|---|---|---|
| LIMPIEZA EXTERIOR: LIMPIEZA EXTERIOR DEL SITE / DESMALEZADO | | |

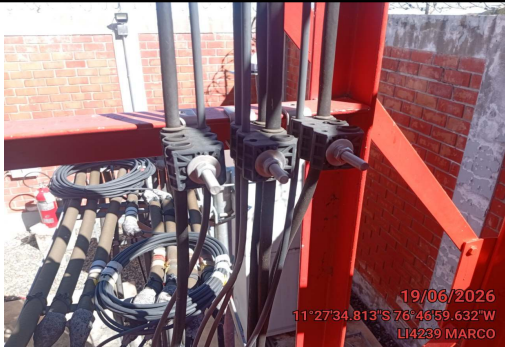
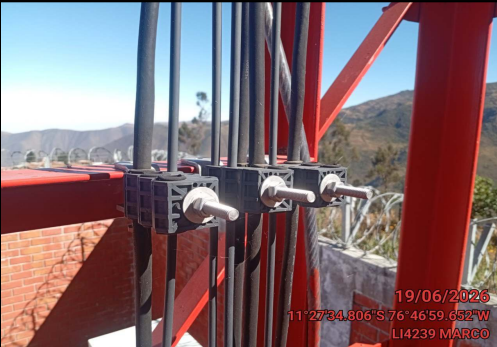
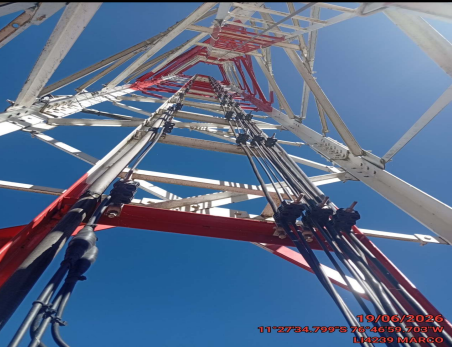
| SELLADO: SELLADO DE EQUIPOS Y DUCTOS POR DONDE INGRESAN LOS CABLES AL GABINETE (CON SIKAFLEX) | | |
|---|---|---|
| CLAMPS: REVISION DE CLAMPS EN CABLES IF, FO Y ENERGIZADO DE RRU's | | |

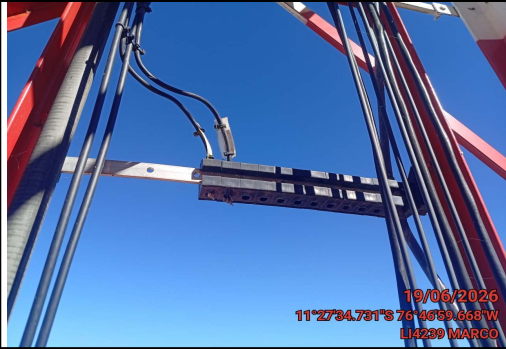
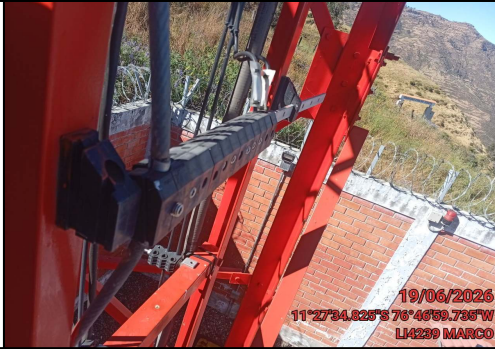
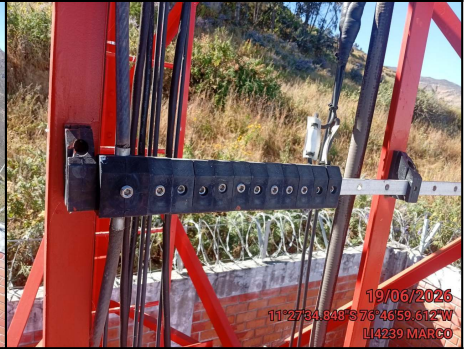
## GROUNDING KIT: REVISION DE ATERRAMIENTO DE CABLES IF, FO Y ENERGIZADO DE RRUs

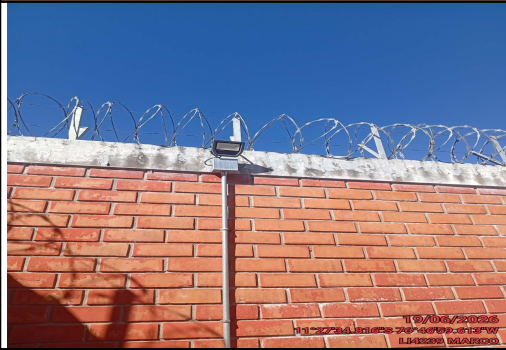
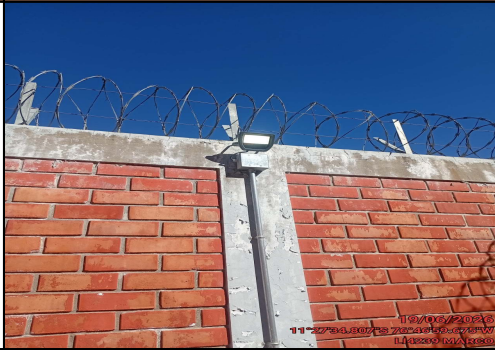
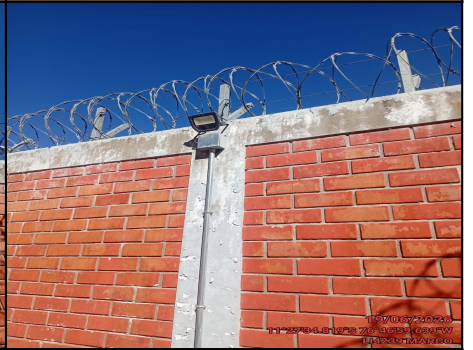
## REVISION DEL ESTADO DE LUMINARIA DE EMERGENCIA (LUMINARIA ENCENDIDA Y APAGADA)

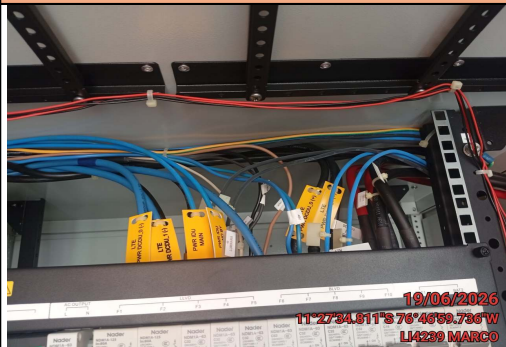
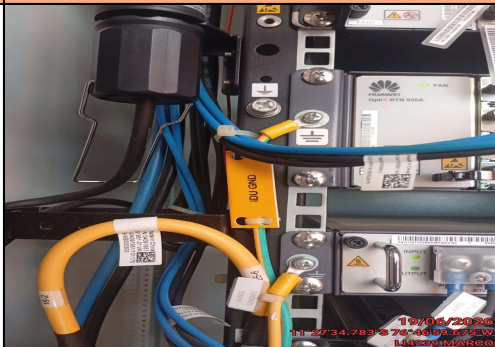
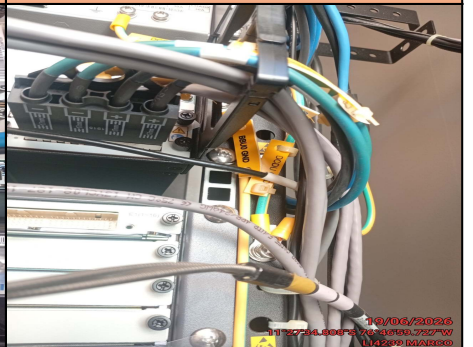
## ETIQUETADO DE DATOS, POWER, TIERRA DE IDU Y TIERRA DE BBU CORRECTAMENTE ETIQUETADOS

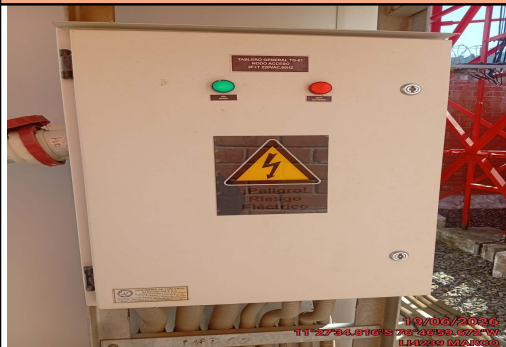
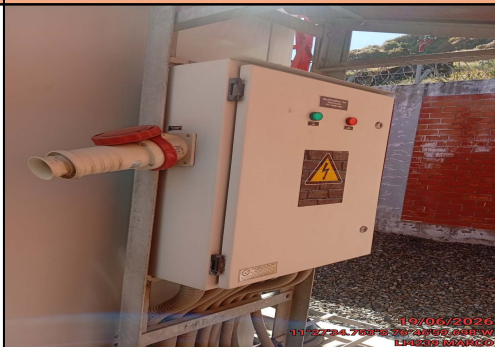
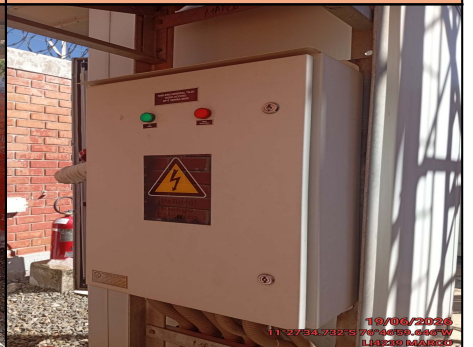
## TABLERO PRONATEL: REVISION DEL ESTADO FISICO DE TABLERO (CORROSION / OXIDO)

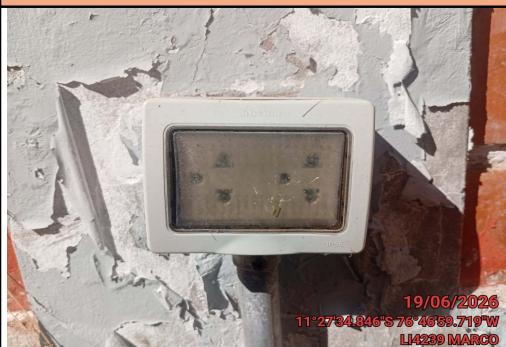
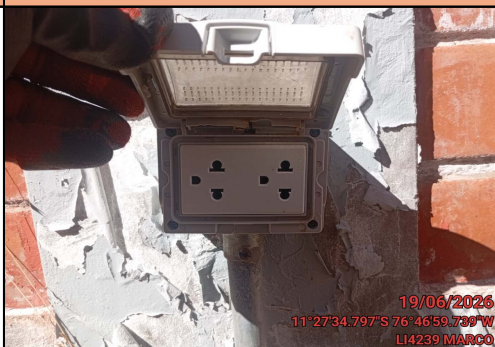
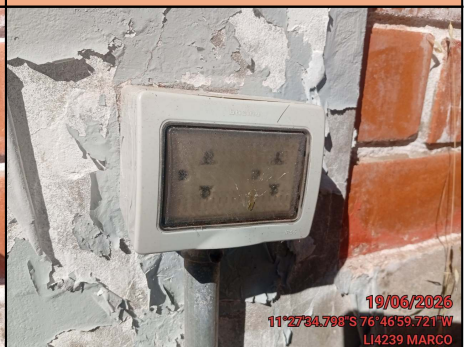
## TOMACORRIENTES: REVISION DEL ESTADO FISICO DE TOMACORRIENTES

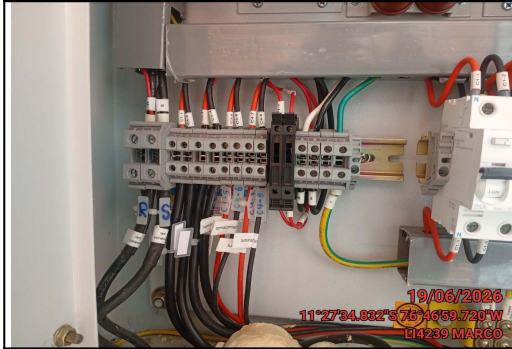
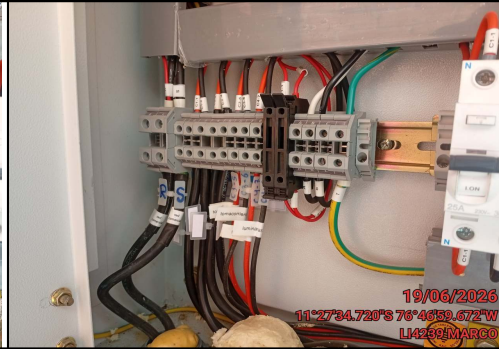
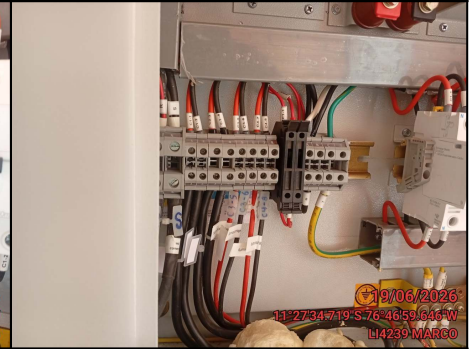
**BORNERAS: DETECCION DE TERMINALES DE CABLES EN TABLERO GENERAL SIN BORNERA**

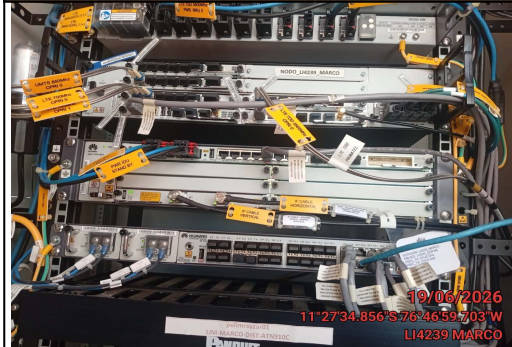
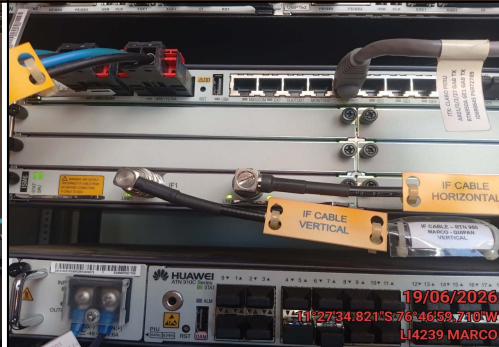
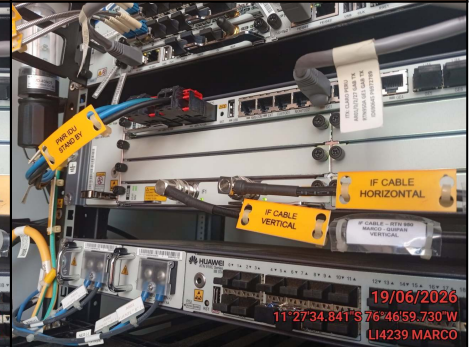
**CONECTORES: DETECCION DE CONECTORES FI EN IDU SIN PROTECCION DE MANGA TERMOCONTRAIBLE**
