## REPORTE FOTOGRÁFICO - Sistema de Climatización A/A

Nombre de la Estacion: SANTA ROSA  
Nombre de Localidad: SUPE  
Fecha: 19/06/2026 - 19/06/2026  
Direccion: CP SANTA ROSA  
ID site: LI4093  
CRQ: CRQ000000084890

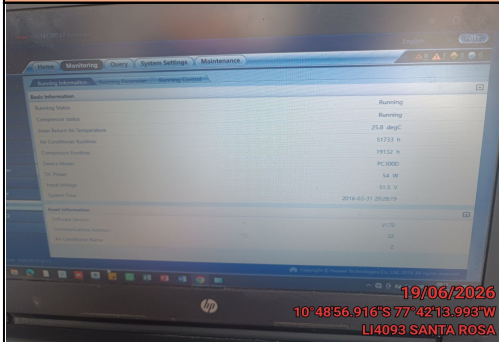
#### ANTES

### VERIFICACION DE PARAMETROS DE OPERACION: TEMPERATURA [°C]
