## REPORTE FOTOGRÁFICO - Sistema de Seguridad Física Interior

Nombre de la Estacion: MARCO  
Nombre de Localidad: HUAMANTANGA  
Fecha: 19/06/2026 - 19/06/2026  
Direccion: CENTRO POBLADO MARCO  
ID site: LI4239  
CRQ: CRQ000000085379

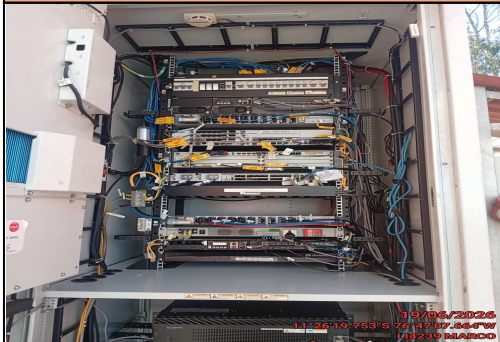
#### ANTES

### LIMPIEZA GENERAL DE LOS EQUIPOS DEL SISTEMA

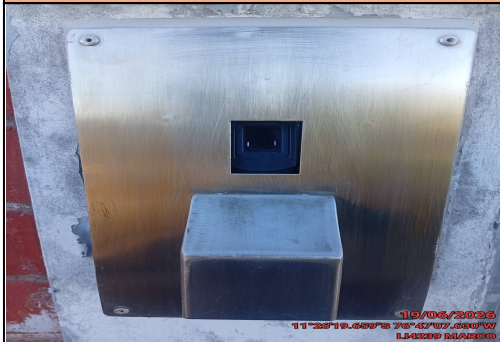
#### ANTES

### REVISIÓN DEL BUEN FUNCIONAMIENTO DE LA LECTORA

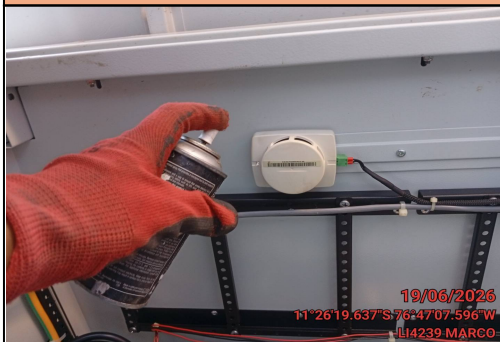
#### ANTES

### REVISIÓN DEL FUNCIONAMIENTO DEL SENSOR DE HUMO

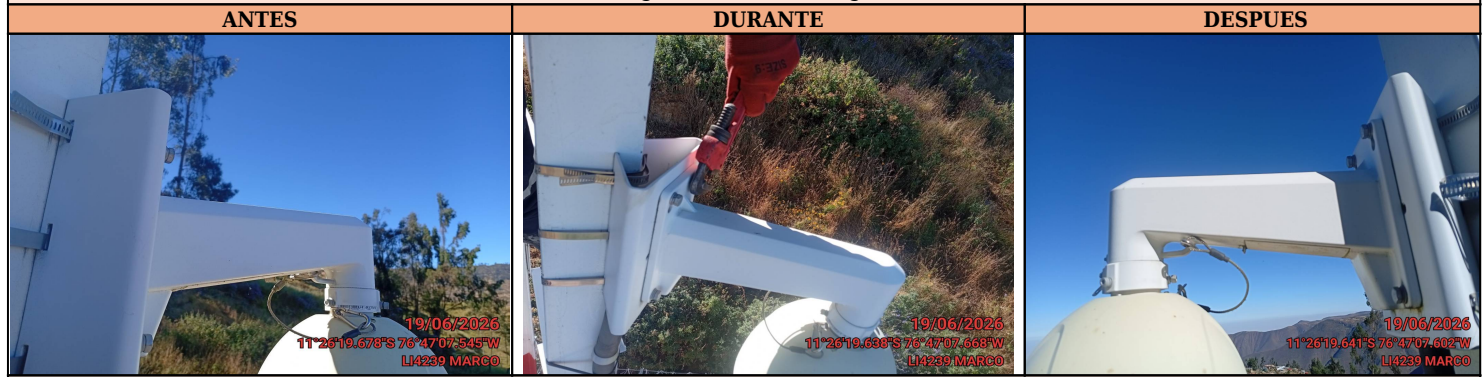
## REVISIÓN DE SUJECCIÓN Y ANCLAJES DE CÁMARA

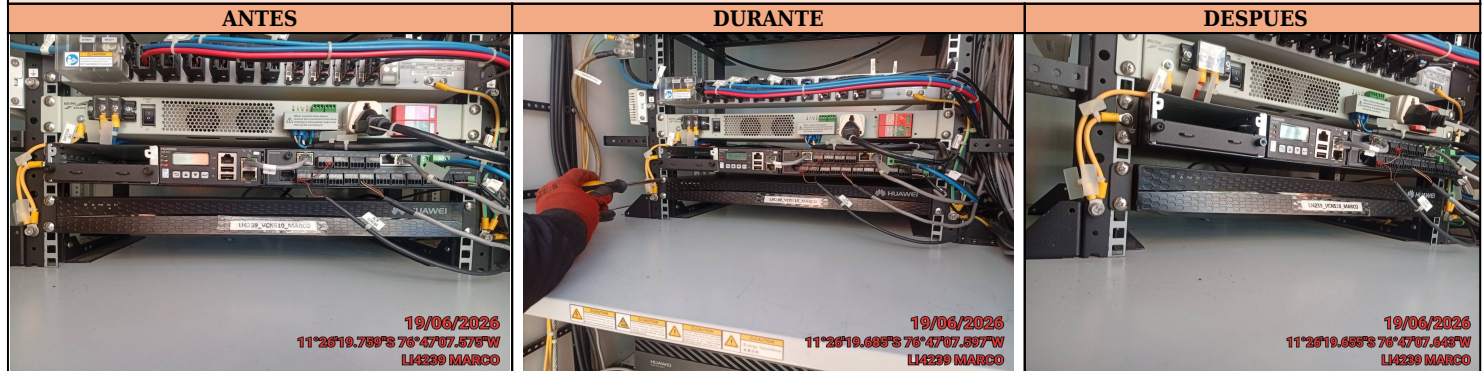
## REVISIÓN DEL EQUIPO DE GRABACIÓN (VCN510 - 8P)

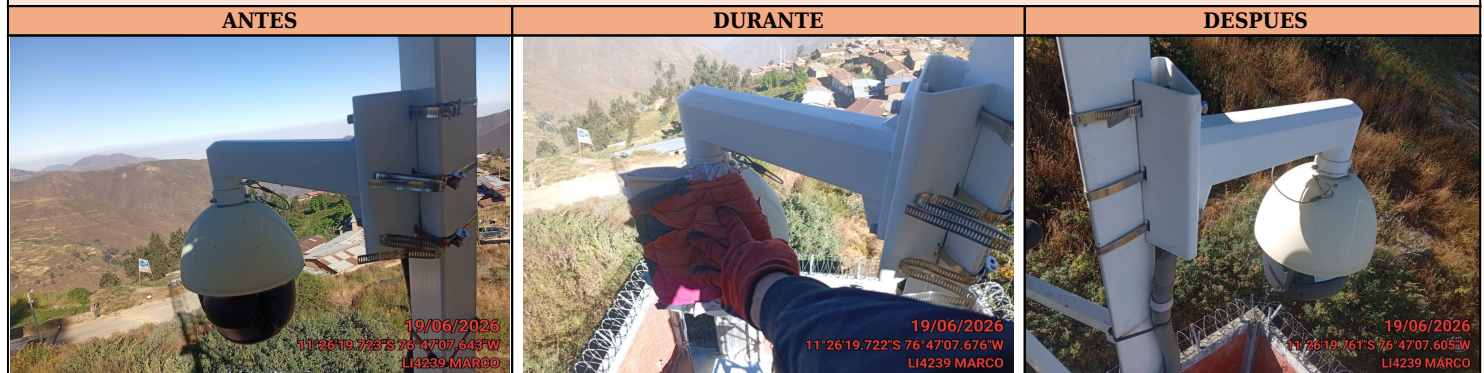
## LIMPIEZA CÁMARA DE VIDEO

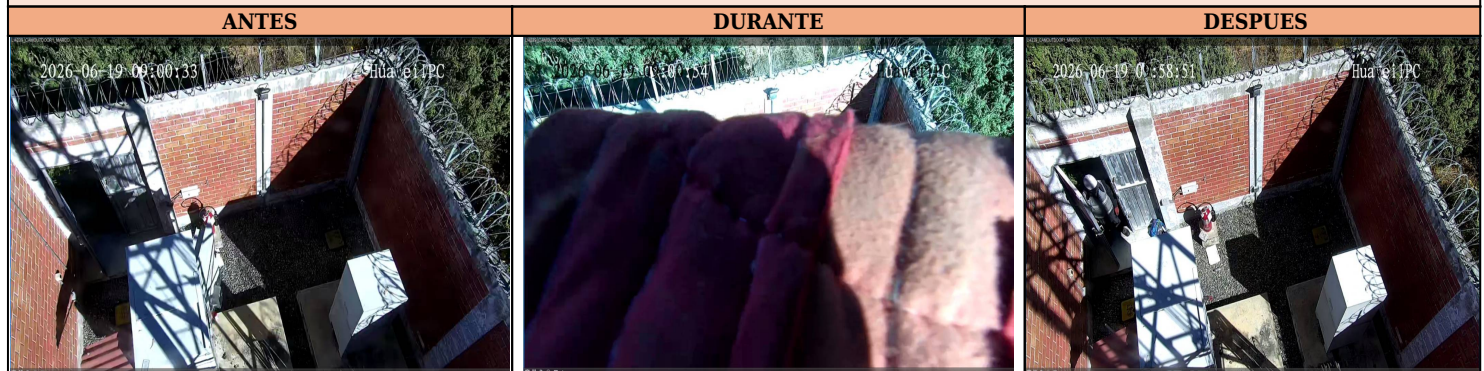
## REGISTRO DE CÁMARA AL MOMENTO DE REALIZAR SU LIMPIEZA

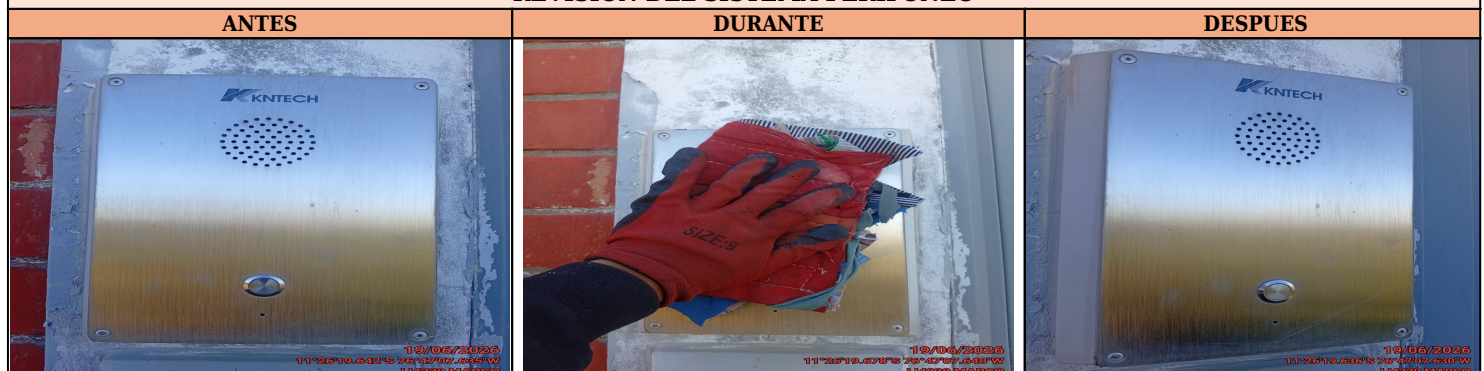
## REVISIÓN DEL SISTEMA PERIFONEO
