# REPORTE FOTOGRÁFICO - Sistema de Obras Civiles / Seguridad Exterior

Nombre de la Estacion: SANTA ROSA  
Nombre de Localidad: SUPE  
Fecha: 19/06/2026 - 19/06/2026  
Direccion: CP SANTA ROSA  
ID site: LI4093  
CRQ: CRQ000000084890

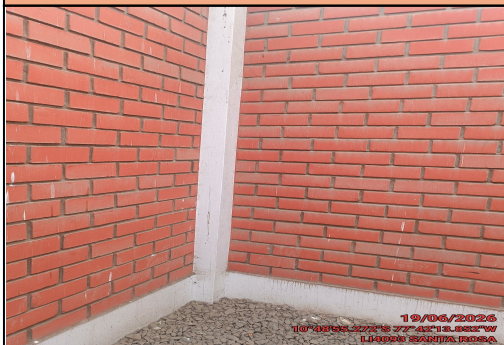
### ANTES

## REVISION DEL ESTADO DE COLUMNAS Y VIGAS

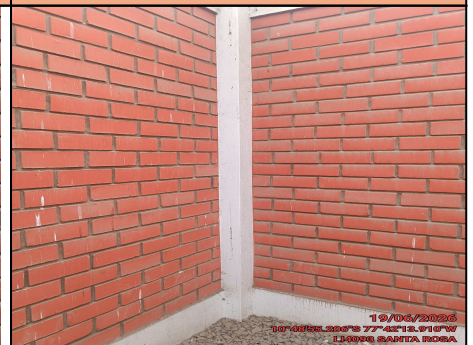
### DESPUES

| CHECKLIST - OBRA CIVIL | | |
|---|---|---|
| Estructura | OK | Verificar el estado de la estructura en general |

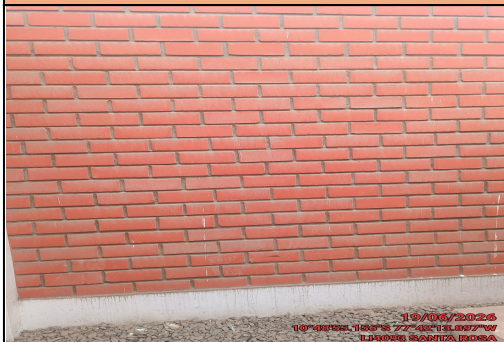
### ANTES

## REVISION DEL ESTADO DEL CERCO PERIMETRICO

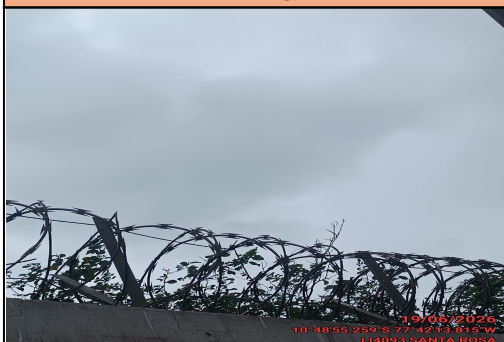
### ANTES

## REVISION DEL ESTADO DE LA CONCERTINA

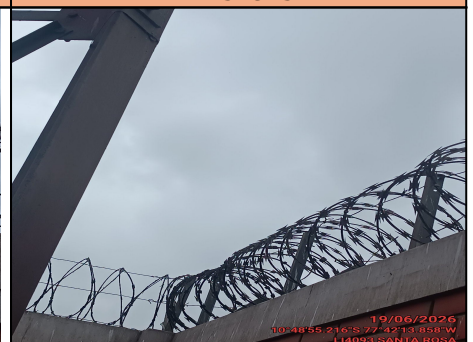
### DESPUES

| CHECKLIST - OBRA CIVIL | | |
|---|---|---|
| Concertina | OK | Verificar el estado de la concertina |
