## REPORTE FOTOGRÁFICO - TORRES

Nombre de la Estación: SANTA ROSA  
Nombre de Localidad: SUPE  
Fecha: 19/06/2026 - 19/06/2026  
Dirección: CP SANTA ROSA  
ID site: LI4093  
CRQ: CRQ000000084890

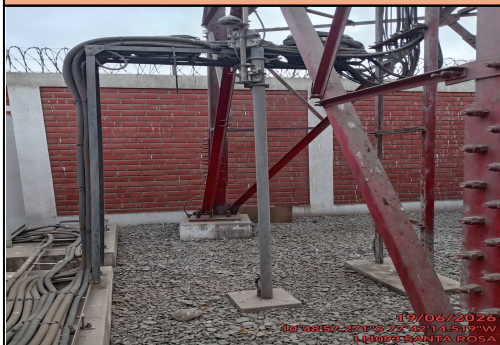
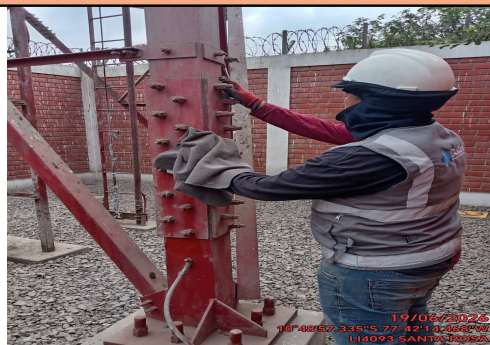
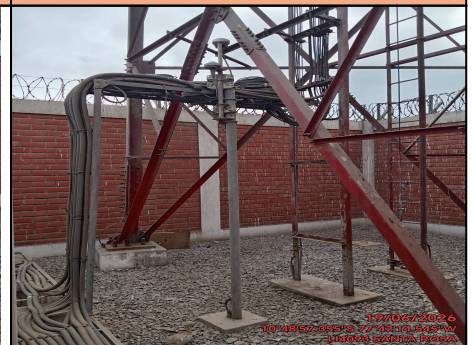
### PINTURA Y GALVANIZADO: VERIFICAR EL ESTADO DE LA PINTURA Y GALVANIZADO

| CHECKLIST - TORRES | | |
|---|---|---|
| Pintura | OK | Verificar visualmente el estado de pintado y realizar el resane de existir puntos con presencia de corrosión |

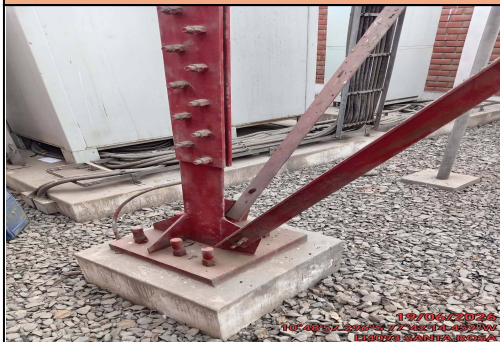
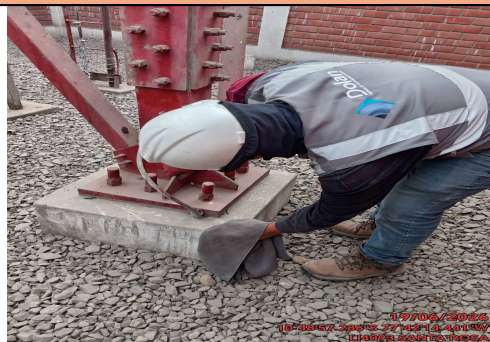
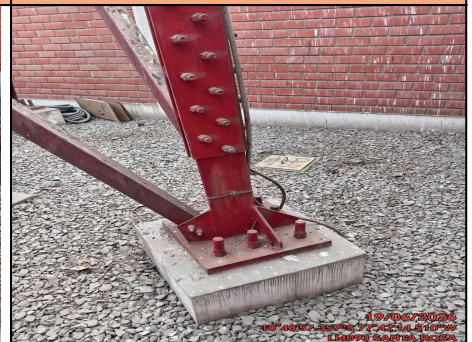
### BASES DEL CONCRETO: REVISION DEL ESTADO DE LAS BASES DEL CONCRETO

| CHECKLIST - TORRES | | |
|---|---|---|
| Bases | OK | Verificar las bases de la torre |

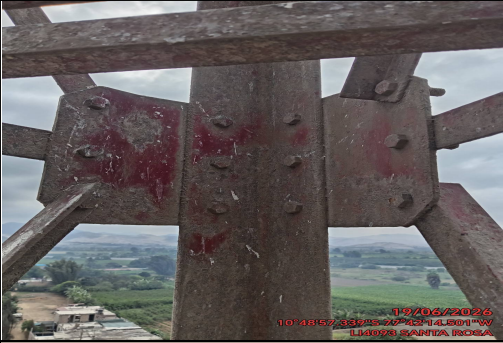
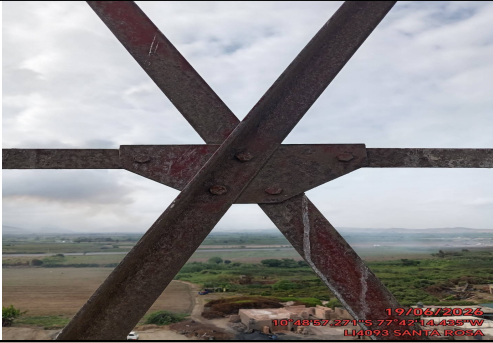
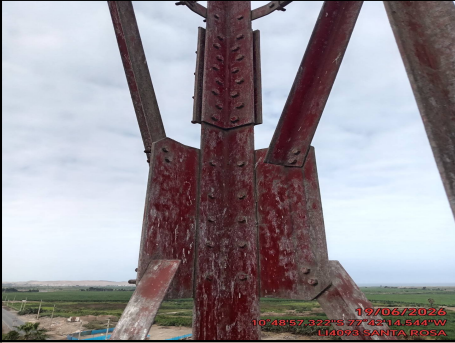
PERNOS Y TUERCAS: REVISION DEL ESTADO DE LOS PERNOS Y LAS TUERCAS

| CHECKLIST - TORRES | | |
|---|---|---|
| Pernos | OK | Realizar inspección visual y ajuste de pernos |

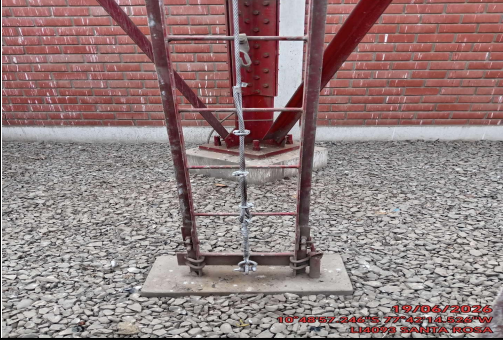
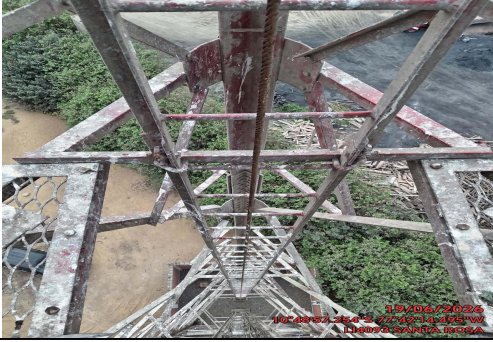
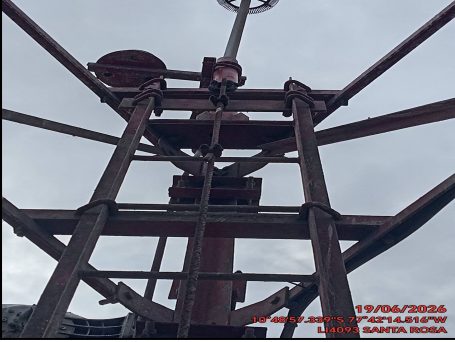
LINEA DE VIDA: REVISION DEL ESTADO DE LA LINEA DE VIDA

| CHECKLIST - TORRES | | |
|---|---|---|
| Línea de vida | OK | Verificar y ajustar la línea de vida |
