## REPORTE FOTOGRÁFICO - TORRES

Nombre de la Estacion: QUINTAY  
Nombre de Localidad: SAYAN  
Fecha: 19/06/2026 - 19/06/2026  
Direccion: CP QUINTAY  
ID site: LI5728  
CRQ: CRQ000000084894

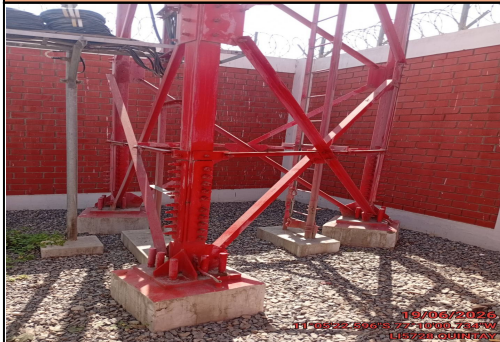
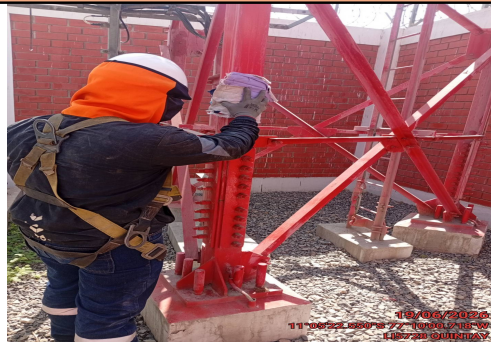
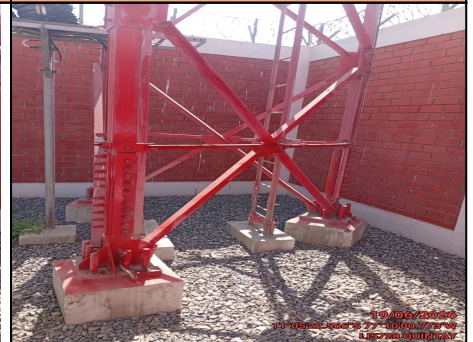
### PINTURA Y GALVANIZADO: VERIFICAR EL ESTADO DE LA PINTURA Y GALVANIZADO

| CHECKLIST - TORRES | | |
|---|---|---|
| Pintura | OK | Verificar visualmente el estado de pintado y realizar el resane de existir puntos con presencia de corrosión |

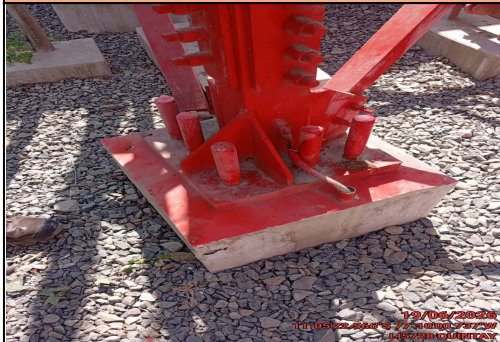
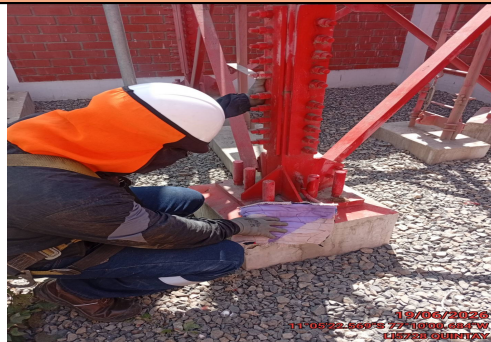
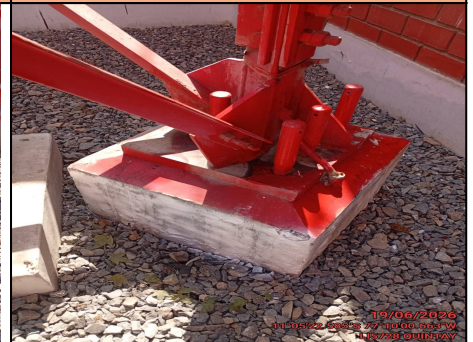
### BASES DEL CONCRETO: REVISION DEL ESTADO DE LAS BASES DEL CONCRETO

| CHECKLIST - TORRES | | |
|---|---|---|
| Bases | OK | Verificar las bases de la torre |

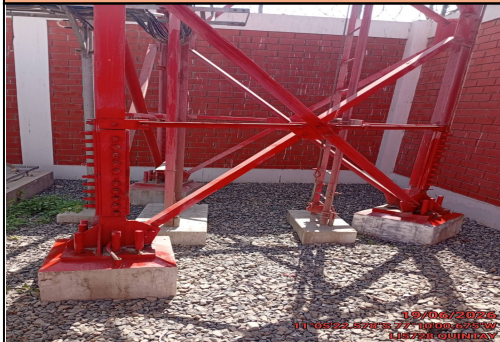
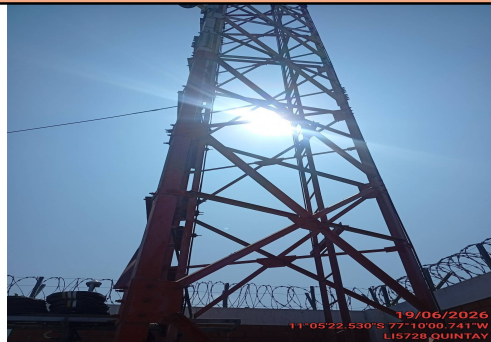
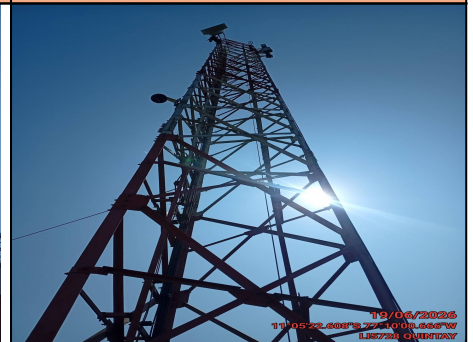
### PERFILES Y CUERPOS: REVISION DE LOS PERFILES, CUERPOS

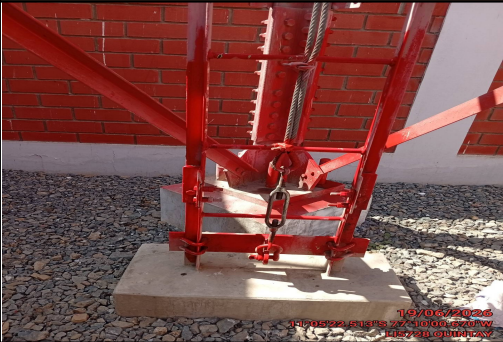
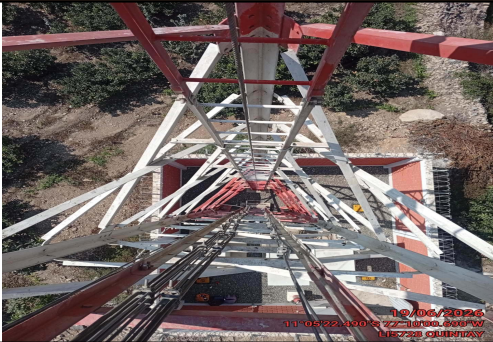
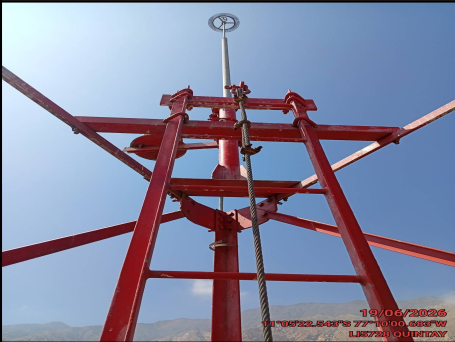
ESCALERILLA: REVISION DEL ESTADO DE LAS ESCALERILLAS

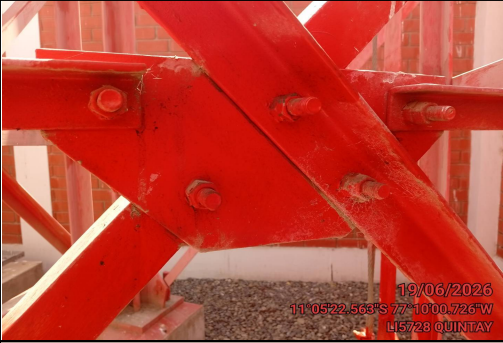
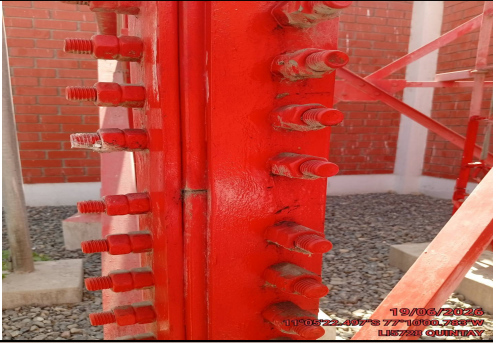
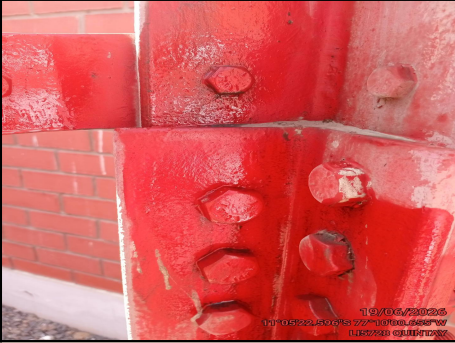
PERNOS Y TUERCAS: REVISION DEL ESTADO DE LOS PERNOS Y LAS TUERCAS

| CHECKLIST - TORRES | | |
|---|---|---|
| Pernos | OK | Realizar inspección visual y ajuste de pernos |

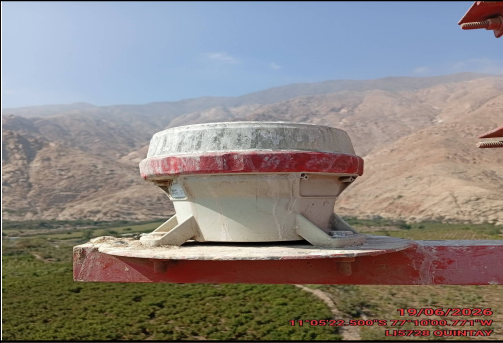
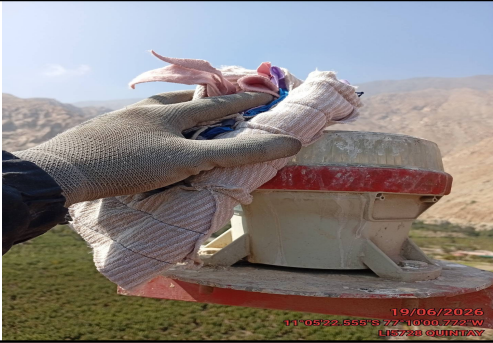
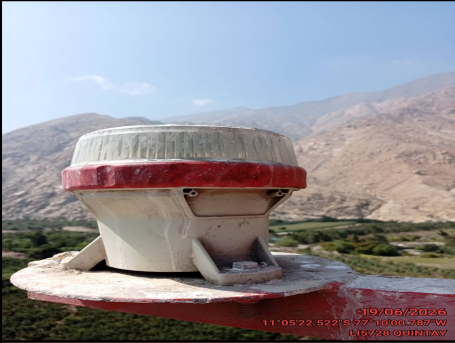
FANALES: REVISION DEL ESTADO DE LOS FANALES

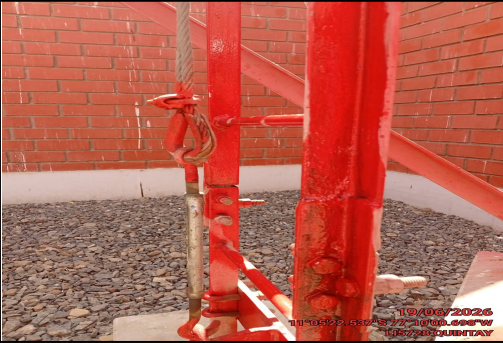
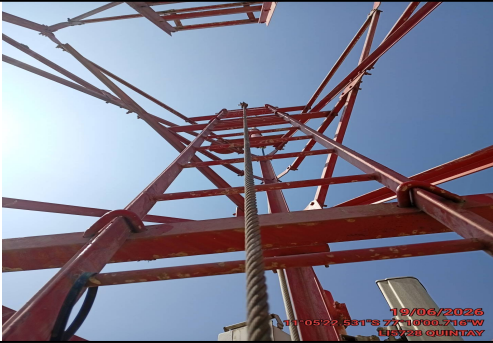
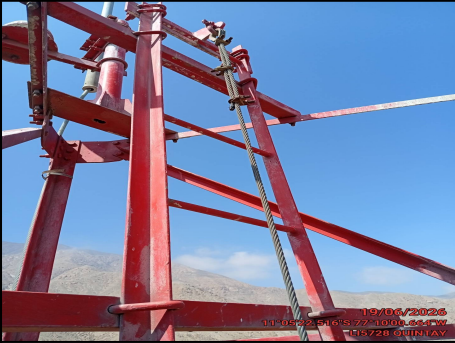
LINEA DE VIDA: REVISION DEL ESTADO DE LA LINEA DE VIDA

| CHECKLIST - TORRES | | |
|---|---|---|
| Línea de vida | OK | Verificar y ajustar la línea de vida |
