## REPORTE FOTOGRÁFICO - Sistema de Obras Civiles / Seguridad Exterior

Nombre de la Estacion: CALANGO  
Nombre de Localidad: CALANGO  
Fecha: 19/06/2026 - 19/06/2026  
Direccion: CP CALANGO  
ID site: LI4885  
CRQ: CRQ000000085656

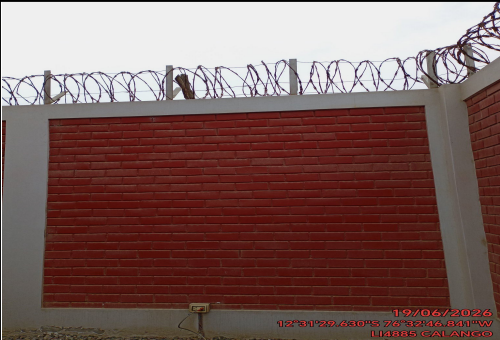
#### ANTES

### REVISION DEL ESTADO DE COLUMNAS Y VIGAS

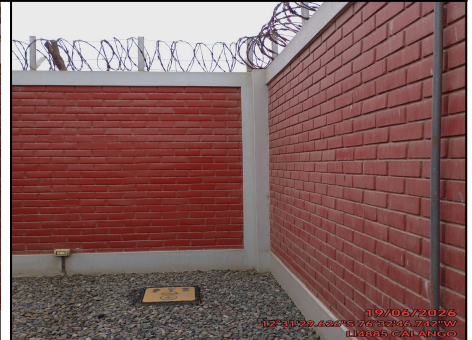
#### DESPUES

| CHECKLIST - OBRA CIVIL | | |
|---|---|---|
| Estructura | OK | Verificar el estado de la estructura en general |

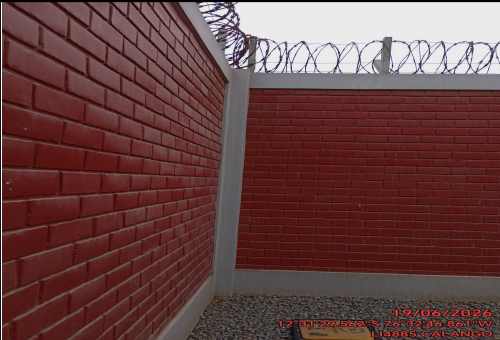
#### ANTES

### REVISION DEL ESTADO DEL CERCO PERIMETRICO

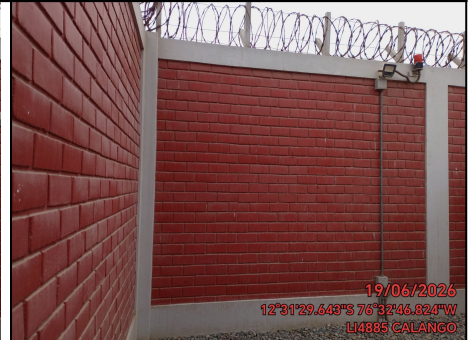
#### DESPUES

| CHECKLIST - OBRA CIVIL | | |
|---|---|---|
| Estado de Puertas y paredes | OK | Verificar el estado de puertas, paredes y cerraduras |

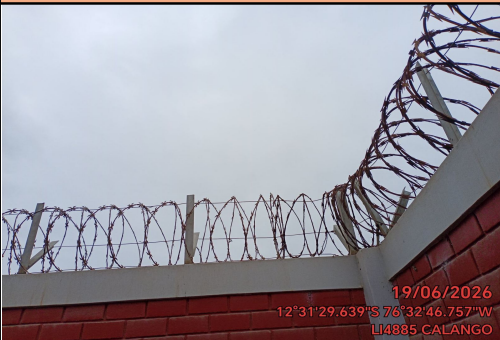
#### ANTES

### REVISION DEL ESTADO DE LA CONCERTINA

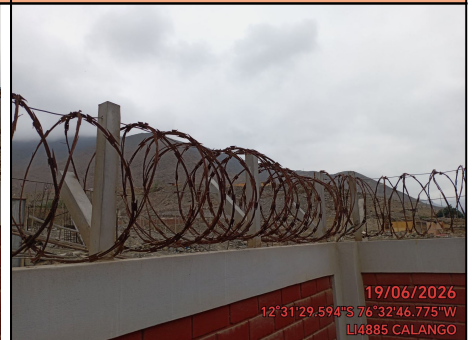
#### DESPUES

| CHECKLIST - OBRA CIVIL | | |
|---|---|---|
| Concertina | OK | Verificar el estado de la concertina |
