## REPORTE FOTOGRÁFICO - Sistema de Obras Civiles / Seguridad Exterior

Nombre de la Estacion: QUINTAY  
Nombre de Localidad: SAYAN  
Fecha: 19/06/2026 - 19/06/2026  
Direccion: CP QUINTAY  
ID site: LI5728  
CRQ: CRQ000000084894

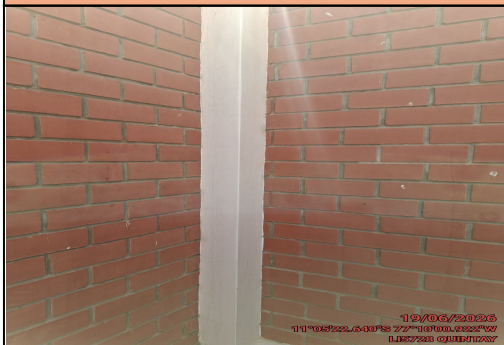
#### ANTES

### REVISION DEL ESTADO DE COLUMNAS Y VIGAS

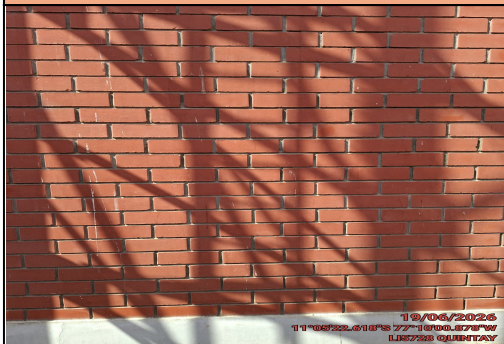
#### ANTES

### REVISION DEL ESTADO DEL CERCO PERIMETRICO

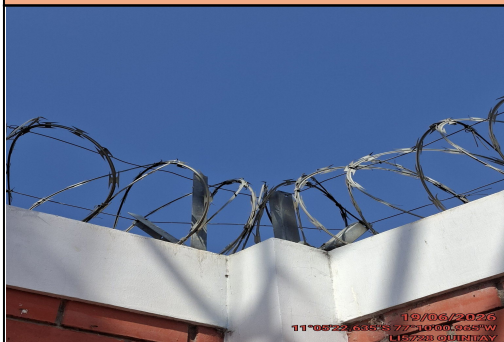
#### ANTES

### REVISION DEL ESTADO DE LA CONCERTINA

| CHECKLIST - OBRA CIVIL | | |
|---|---|---|
| Concertina | OK | Verificar el estado de la concertina |
