## REPORTE FOTOGRÁFICO - Radio Frecuencia y Transporte

**Nombre de la Estacion:** SAN JUAN DE ROLDAN  
**Nombre de Localidad:** QUILMANA  
**Fecha:** 19/06/2026 - 19/06/2026  
**Direccion:** CP SAN JUAN DE ROLDAN  
**ID site:** LI4823  
**CRQ:** CRQ000000085652

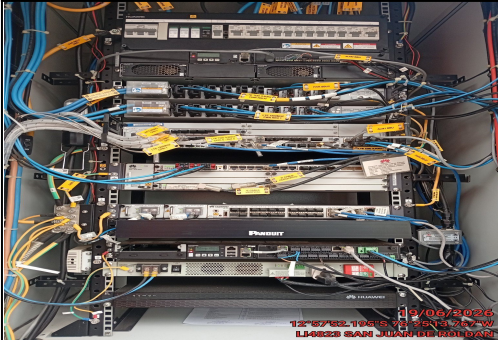
#### ANTES

### EQUIPO BBU, ROUTER O MW: VERIFICAR ESTADO DE EQUIPOS, LED DE ALARMAS, LIMPIEZA TECNICA Y SOPLETADO

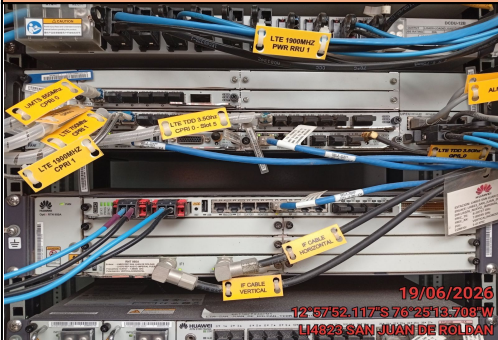
#### ANTES

### AJUSTE DE ELEMENTOS Y CONEXIONES

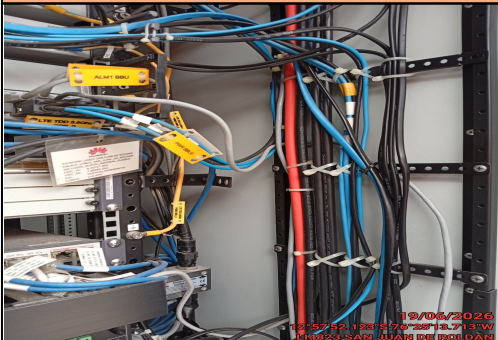
#### ANTES

### CABLES: LIMPIEZA TECNICA Y ORDENAMIENTO DE CABLES

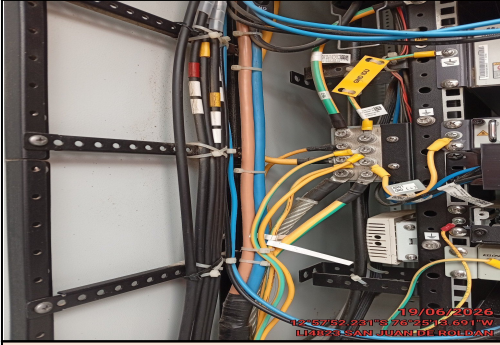
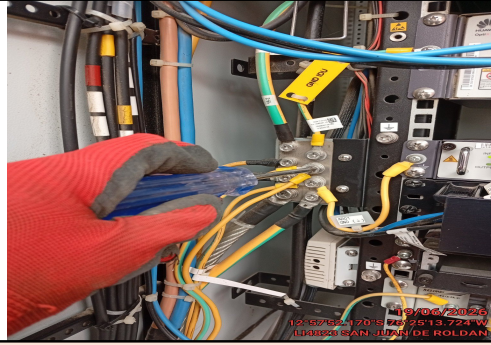
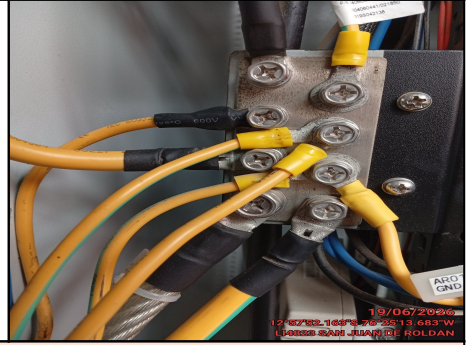
## VERIFICACION Y AJUSTE DE ATERRAMIENTO

| CHECKLIST - SISTEMA DE RADIO FRECUENCIA Y TRANSPORTE | | |
|---|---|---|
| Aterramiento | OK | Verificar Línea a tierra de todos los equipos del Sistema |

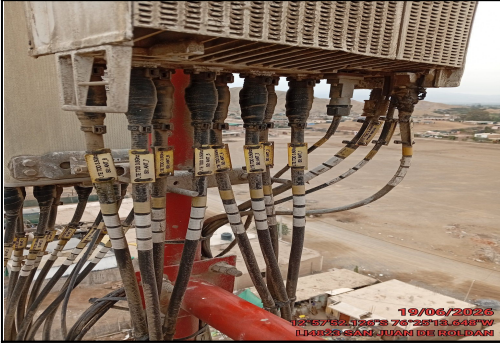
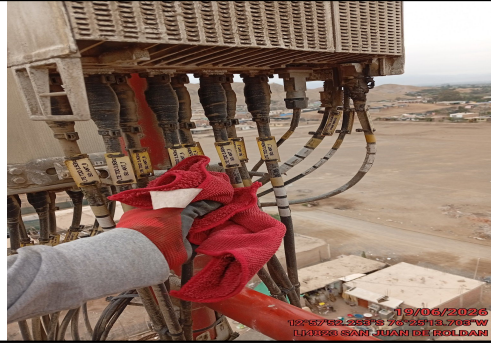
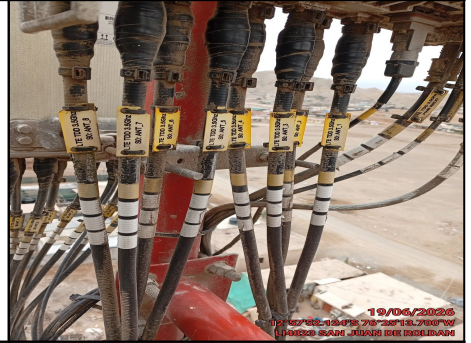
## VERIFICAR ESTADO DE CONECTORES Y CABLES RRU

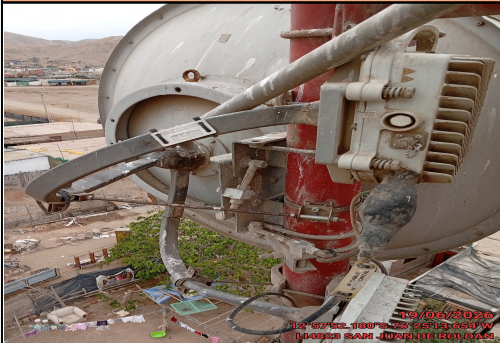
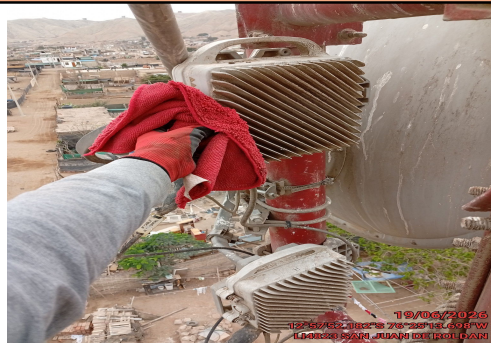
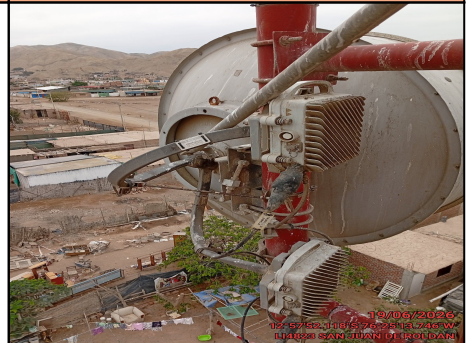
## VERIFICAR ESTADO DE CONECTORES Y CABLES ODU

| CHECKLIST - SISTEMA DE RADIO FRECUENCIA Y TRANSPORTE | | |
|---|---|---|
| | OK | Verificar operatividad de ODU (de aplicar) |

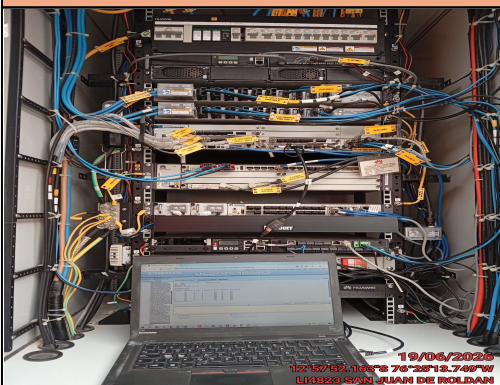
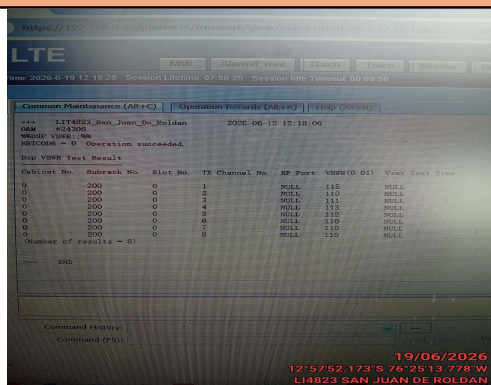
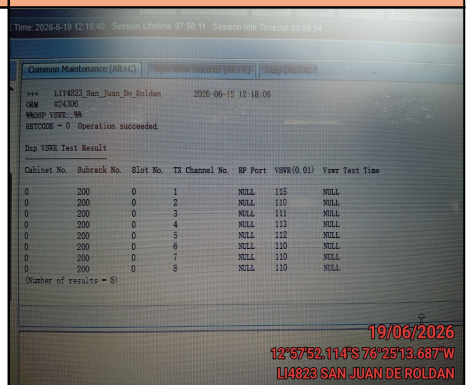
## MEDIR EL VSWR MEDIANTE SOFTWARE

| CHECKLIST - SISTEMA DE RADIO FRECUENCIA Y TRANSPORTE | | |
|---|---|---|
| ENodeB | OK | Verificar VSWR mediante software |
