# REPORTE FOTOGRÁFICO - Sistema de Obras Civiles / Seguridad Exterior

Nombre de la Estacion: GRAMADALES  
Nombre de Localidad: AUCALLAMA  
Fecha: 19/06/2026 - 19/06/2026  
Direccion: CP GRAMADALES  
ID site: LI4436  
CRQ: CRQ000000084889

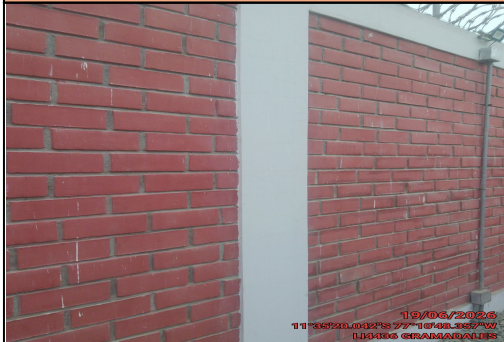
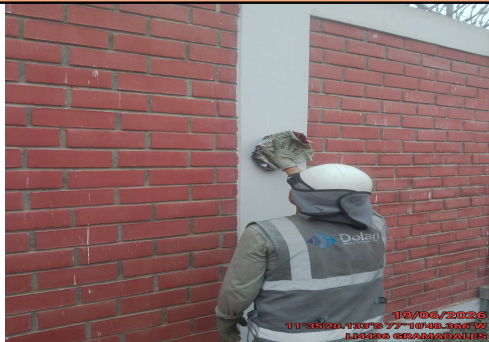
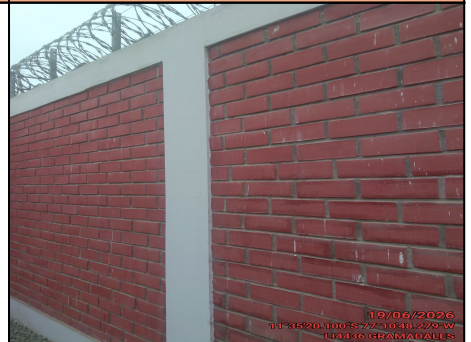
## REVISION DEL ESTADO DE COLUMNAS Y VIGAS

| CHECKLIST - OBRA CIVIL | | |
|---|---|---|
| Estructura | OK | Verificar el estado de la estructura en general |

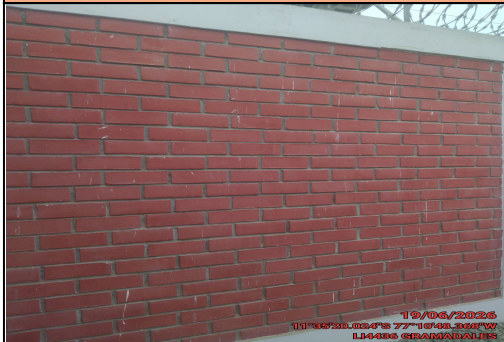
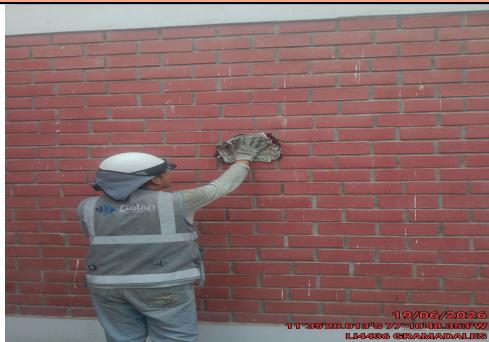
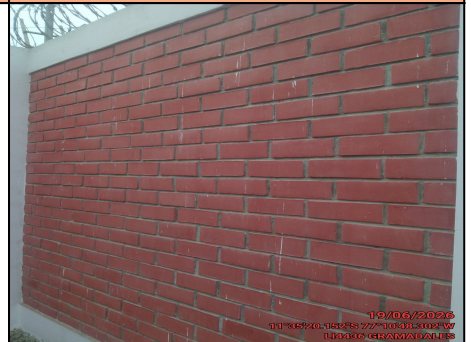
## REVISION DEL ESTADO DEL CERCO PERIMETRICO

| CHECKLIST - OBRA CIVIL | | |
|---|---|---|
| Estado de Puertas y paredes | OK | Verificar el estado de puertas, paredes y cerraduras |

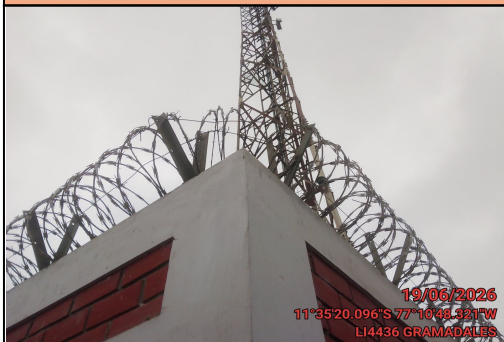
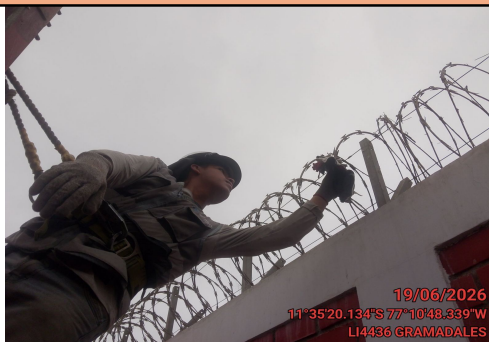
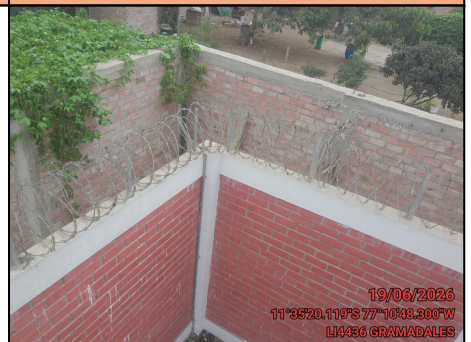
## REVISION DEL ESTADO DE LA CONCERTINA

| CHECKLIST - OBRA CIVIL | | |
|---|---|---|
| Concertina | OK | Verificar el estado de la concertina |
