## REPORTE FOTOGRÁFICO - SUPERVISION

**Nombre de la Estacion:** GRAMADALES  
**Nombre de Localidad:** AUCALLAMA  
**Fecha:** 19/06/2026 - 19/06/2026  
**Dirección:** CP GRAMADALES  
**ID site:** LI4436  
**CRQ:** CRQ000000084889

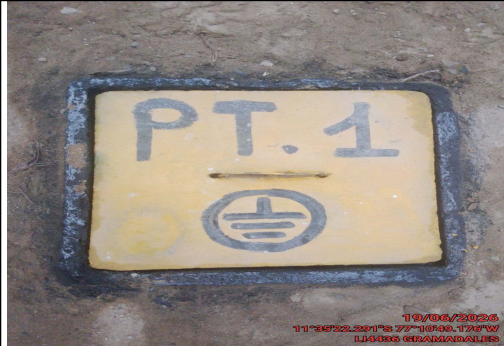
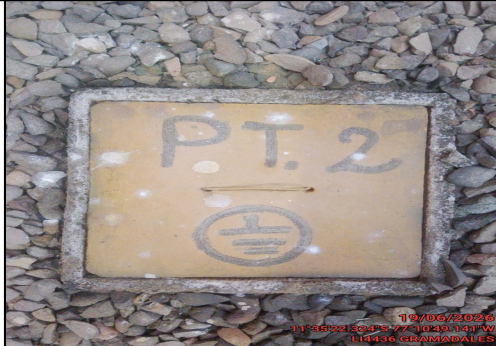
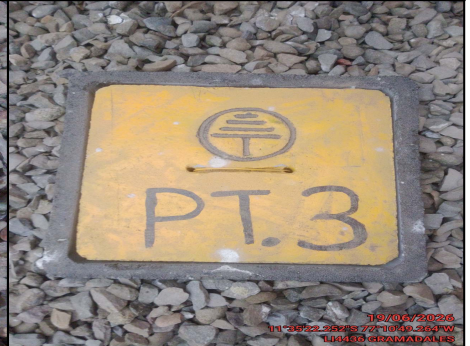
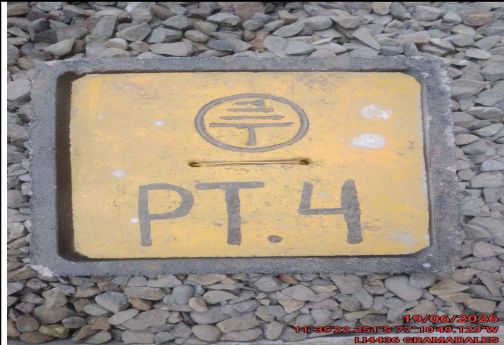
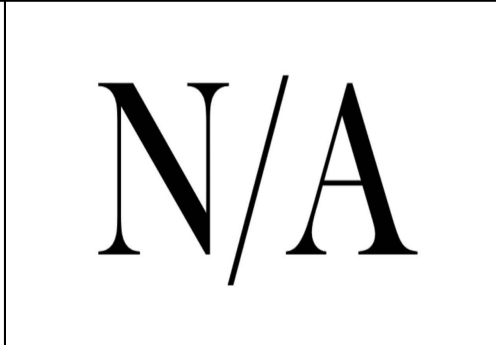
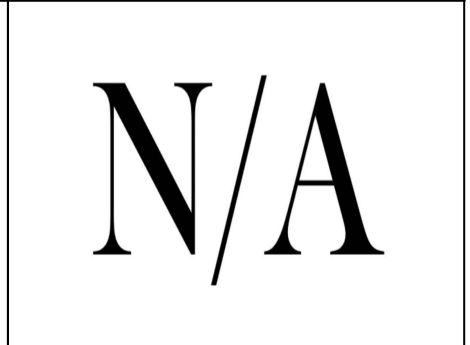
### TAPAS STAP: PINTADO DE TAPAS SEGUN PLANO SPAT

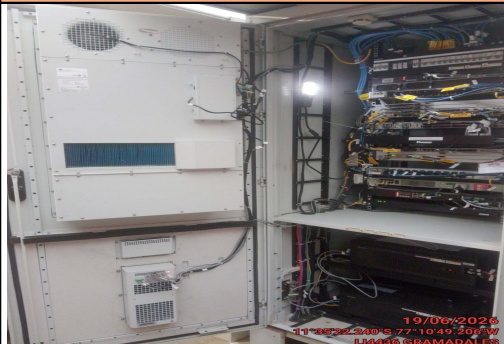
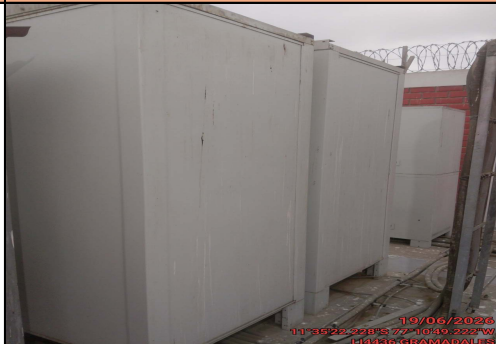
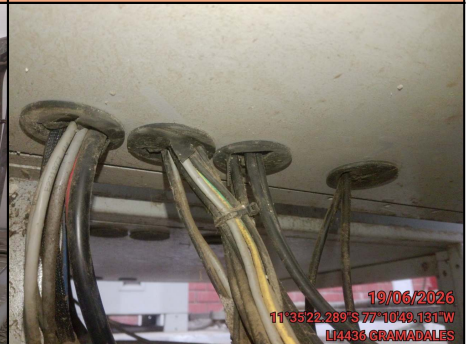
### LIMPIEZA GABINETE: LIMPIEZA DENTRO, PARTE POSTERIOR, PARTE BAJA Y ENTRE LOS GABINETES

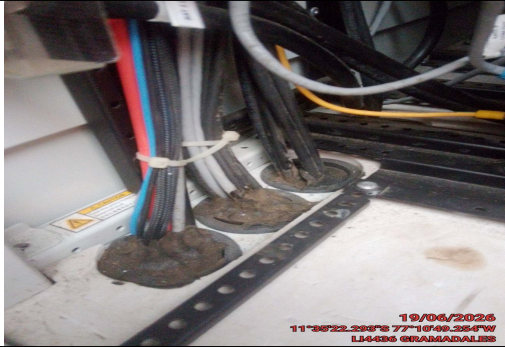
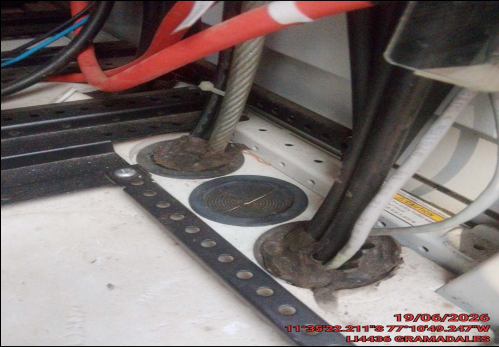
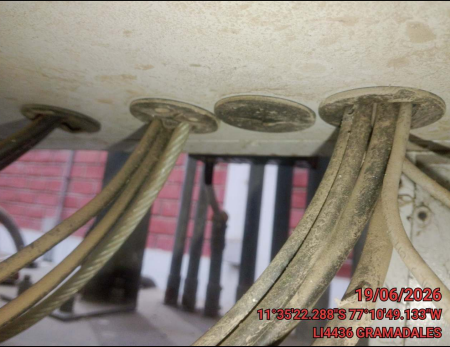
| SELLADO: SELLADO DE EQUIPOS Y DUCTOS POR DONDE INGRESAN LOS CABLES AL GABINETE (CON SIKAFLEX) | | |

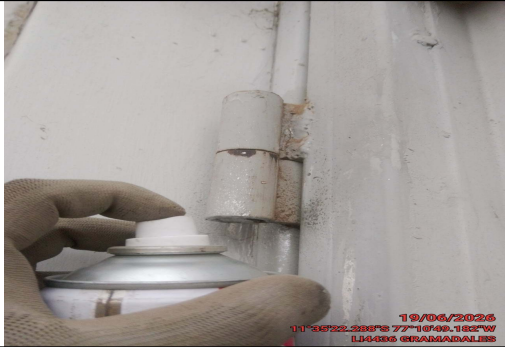
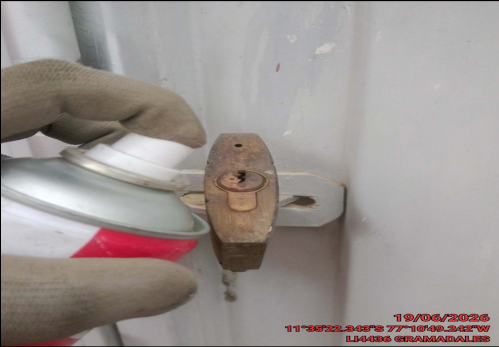
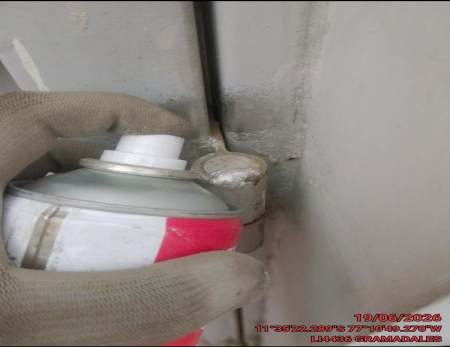
| SELLADO: SELLADO DE EQUIPOS Y DUCTOS POR DONDE INGRESAN LOS CABLES AL GABINETE (CON SIKAFLEX) | | |
|---|---|---|
| ACEITADO: ACEITADO DE PUERTAS Y CANDADOS | | |

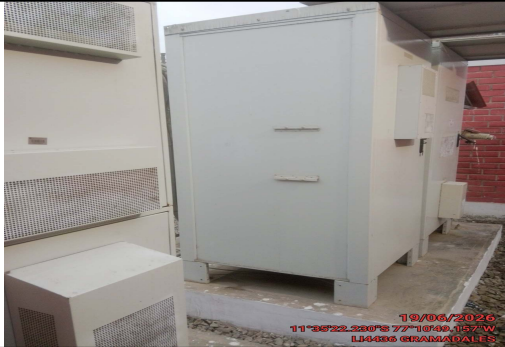
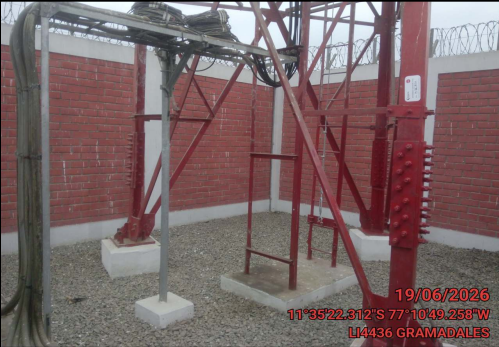
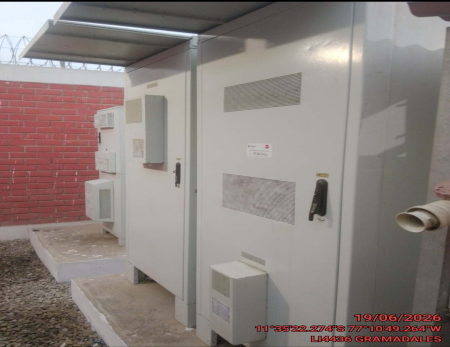
| SELLADO: SELLADO DE EQUIPOS Y DUCTOS POR DONDE INGRESAN LOS CABLES AL GABINETE (CON SIKAFLEX) | | |
|---|---|---|
| LIMPIEZA INTERIOR: LIMPIEZA INTERIOR DEL SITE / DESMALEZADO | | |

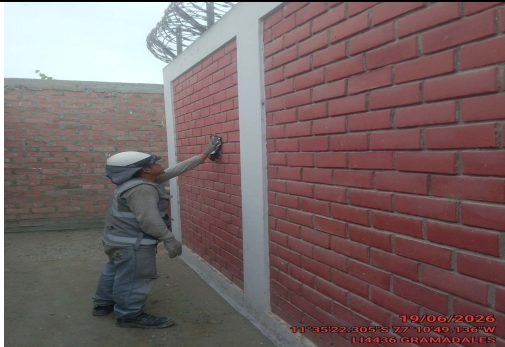
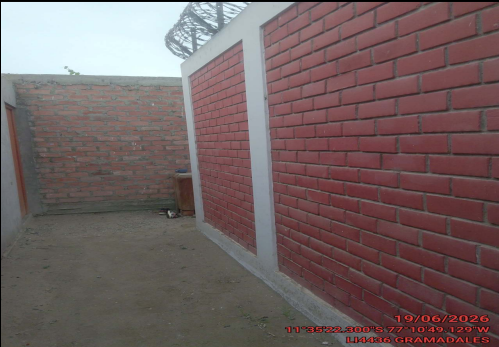
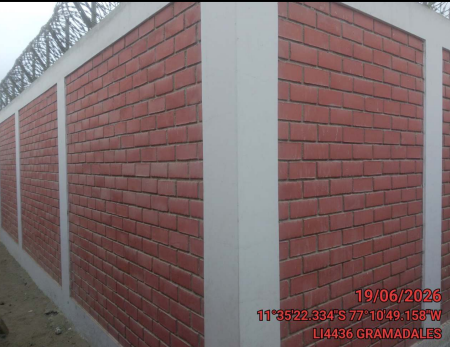
| SELLADO: SELLADO DE EQUIPOS Y DUCTOS POR DONDE INGRESAN LOS CABLES AL GABINETE (CON SIKAFLEX) | | |
|---|---|---|
| LIMPIEZA EXTERIOR: LIMPIEZA EXTERIOR DEL SITE / DESMALEZADO | | |

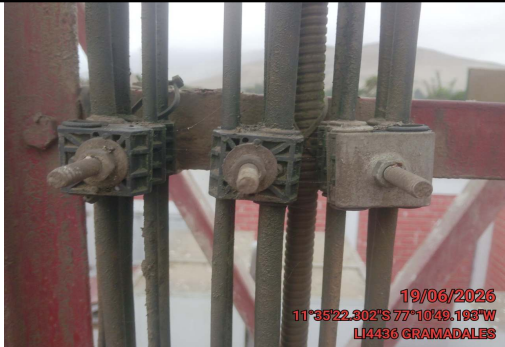
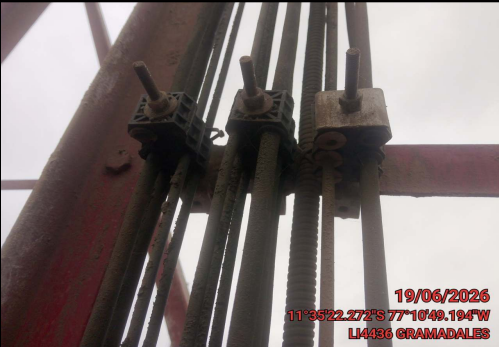
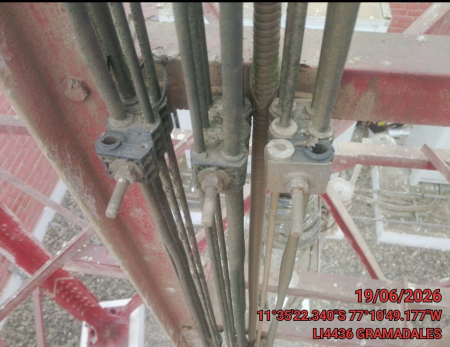
| SELLADO: SELLADO DE EQUIPOS Y DUCTOS POR DONDE INGRESAN LOS CABLES AL GABINETE (CON SIKAFLEX) | | |
|---|---|---|
| CLAMPS: REVISION DE CLAMPS EN CABLES IF, FO Y ENERGIZADO DE RRU's | | |

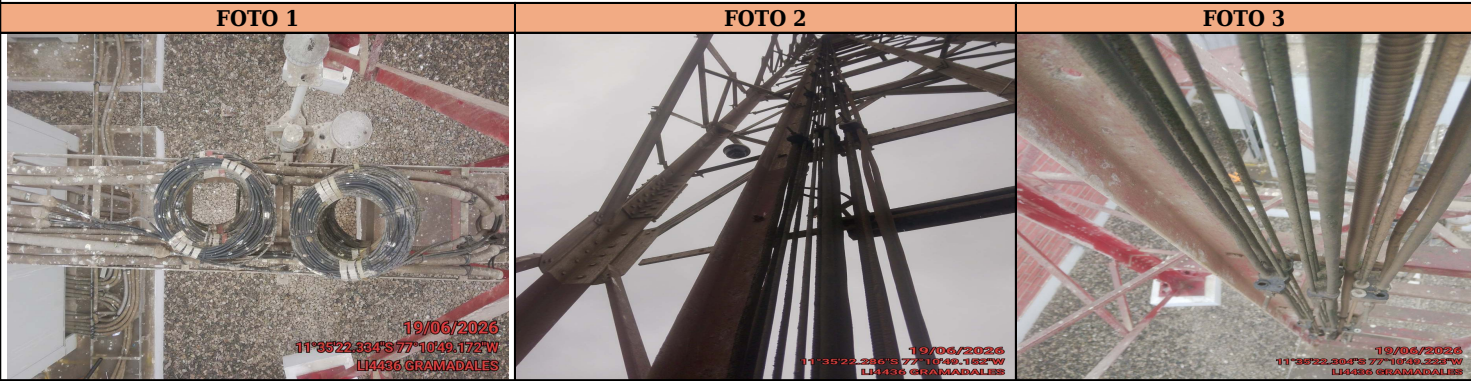
GROUNDING KIT: REVISION DE ATERRAMIENTO DE CABLES IF, FO Y ENERGIZADO DE RRUs

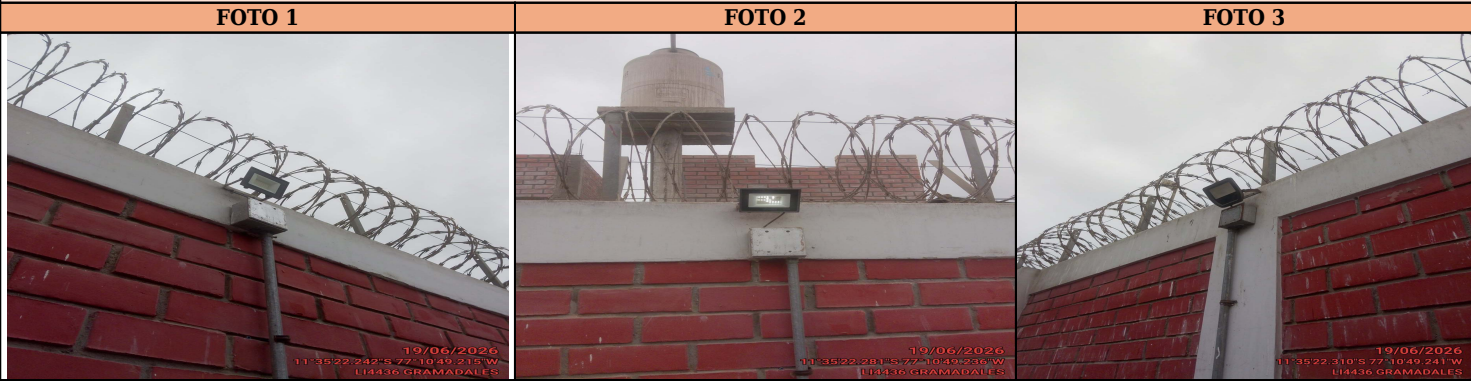
REVISION DEL ESTADO DE LUMINARIA DE EMERGENCIA (LUMINARIA ENCENDIDA Y APAGADA)

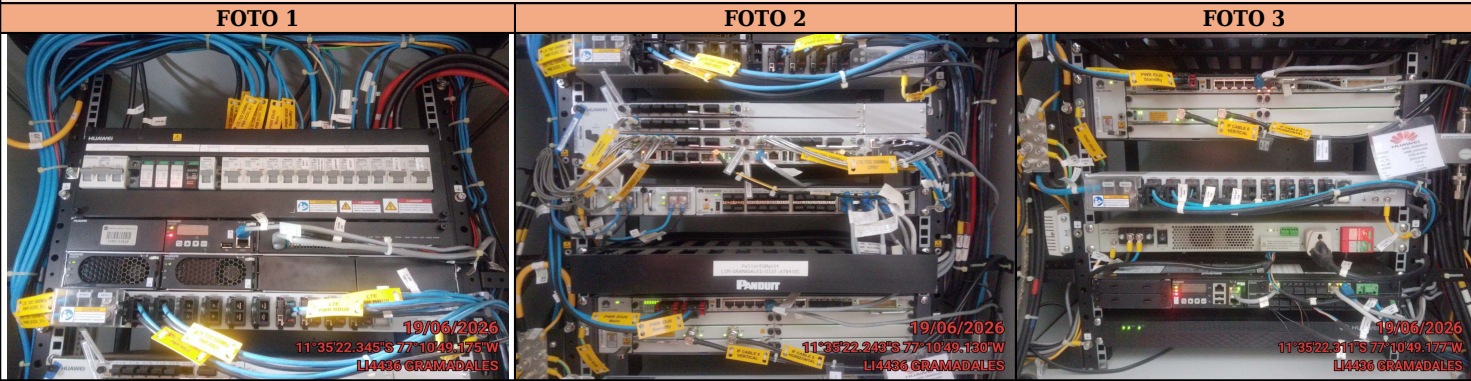
ETIQUETADO DE DATOS, POWER, TIERRA DE IDU Y TIERRA DE BBU CORRECTAMENTE ETIQUETADOS

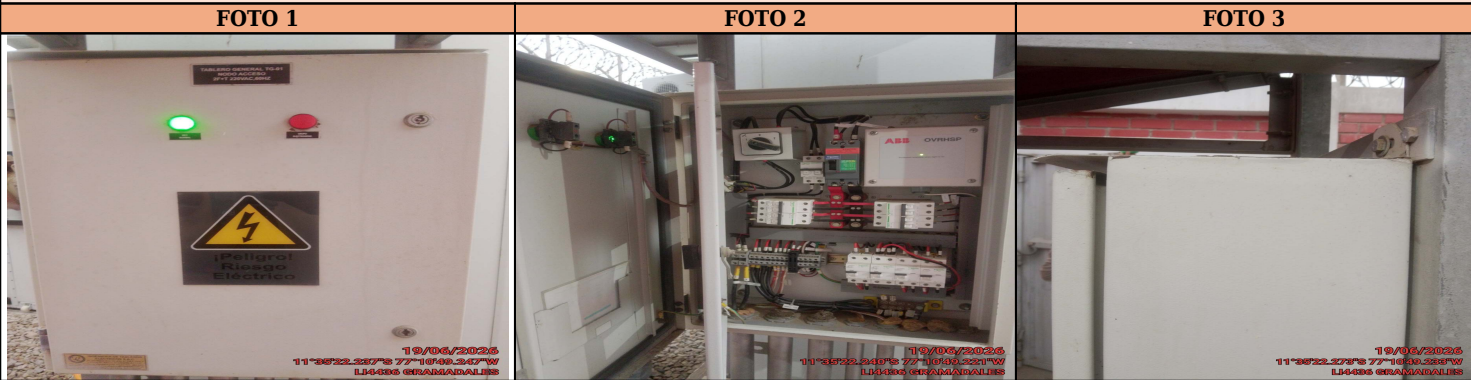
TABLERO PRONATEL: REVISION DEL ESTADO FISICO DE TABLERO (CORROSION / OXIDO)

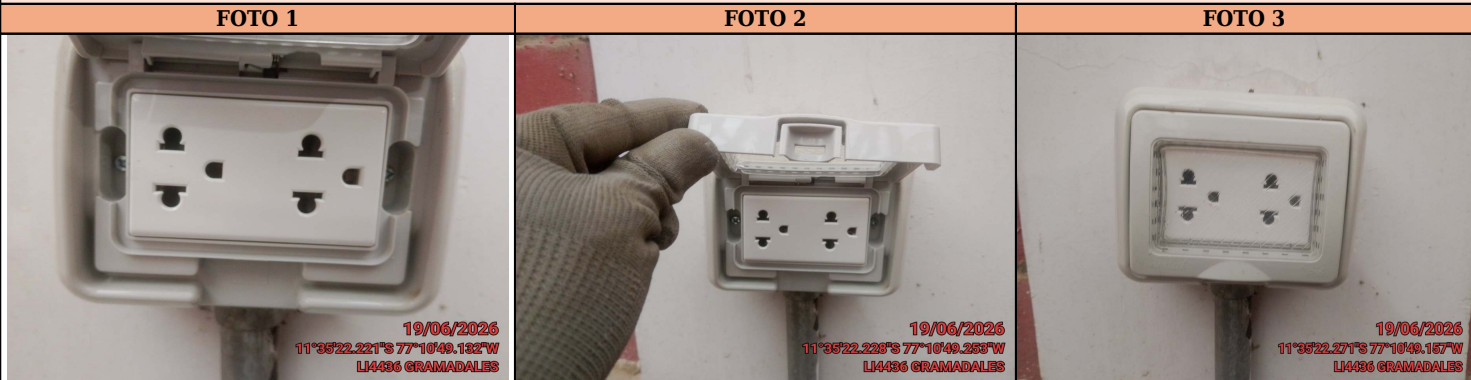
TOMACORRIENTES: REVISION DEL ESTADO FISICO DE TOMACORRIENTES

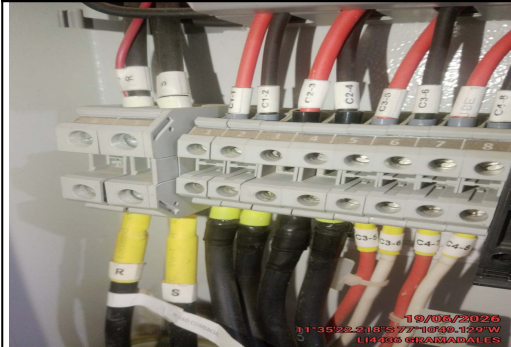
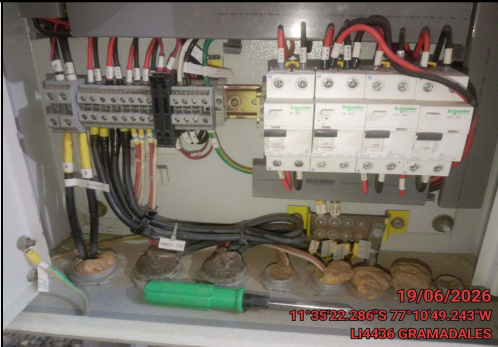
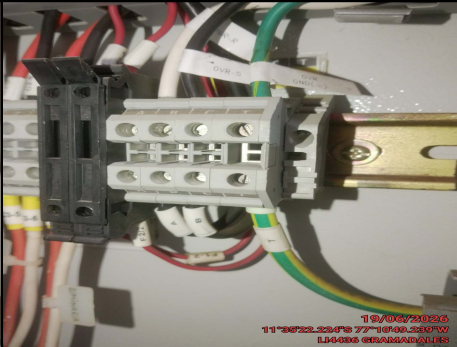
**BORNERAS: DETECCION DE TERMINALES DE CABLES EN TABLERO GENERAL SIN BORNERA**

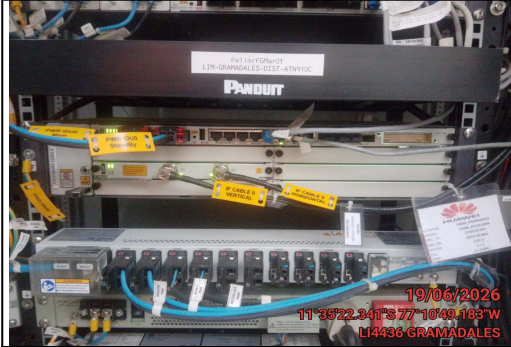
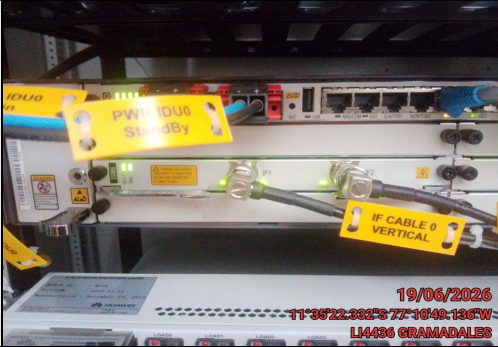
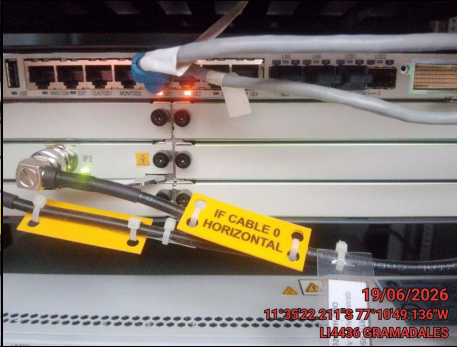
**CONECTORES: DETECCION DE CONECTORES FI EN IDU SIN PROTECCION DE MANGA TERMOCONTRAIBLE**
