# REPORTE FOTOGRÁFICO - Sistema Rectificador, Cargador y Banco de Baterías

**Nombre de la Estación:** GRAMADALES  
**Nombre de Localidad:** AUCALLAMA  
**Fecha:** 19/06/2026 - 19/06/2026  
**Dirección:** CP GRAMADALES  
**ID site:** LI4436  
**CRQ:** CRQ000000084889

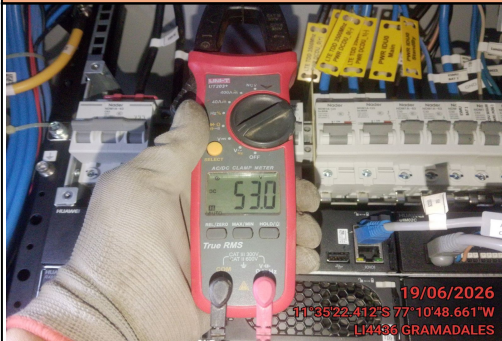
### ANTES

## VERIFICACIÓN DE PARÁMETRO DE OPERACIÓN : VOLTAJE(V)

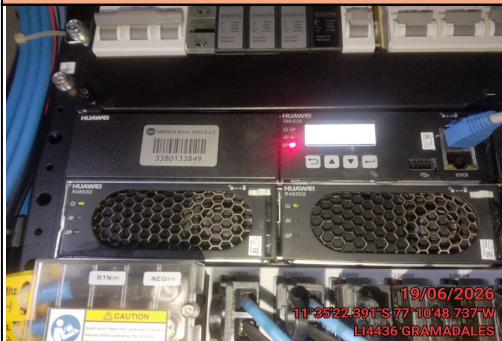
### ANTES

## LIMPIEZA TÉCNICA DE COMPONENTES

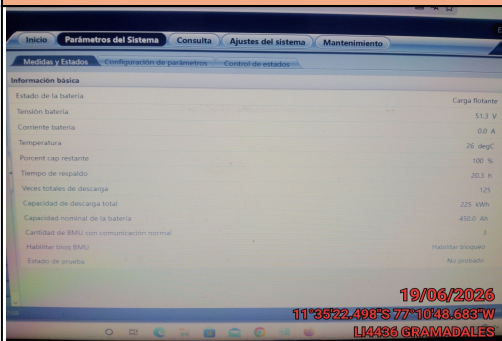
### ANTES

## PRUEBA DE ALARMAS DE BATERIAS
