## REPORTE FOTOGRÁFICO - Observaciones Internas

Nombre de la Estacion: CALANGO  
Nombre de Localidad: CALANGO  
Fecha: 20/06/2026 - 20/06/2026  
Direccion: CP CALANGO  
ID site: LI4885  
CRQ: CRQ000000085656

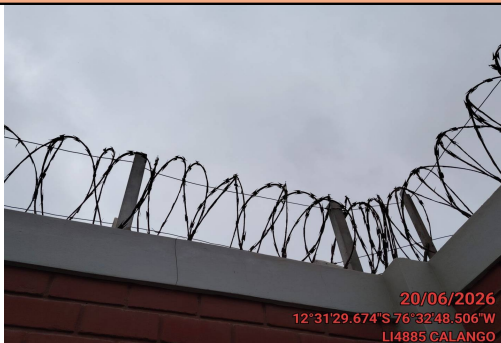
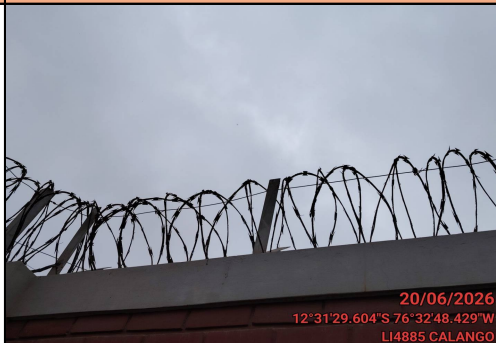
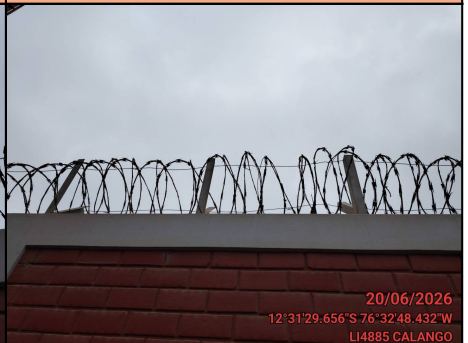
### CORCERTINA OXIDADA

### CRITICIDAD

### MEDIA

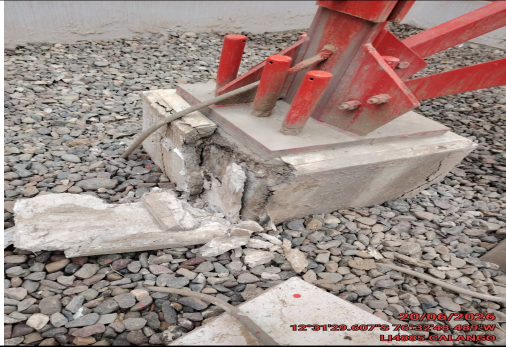
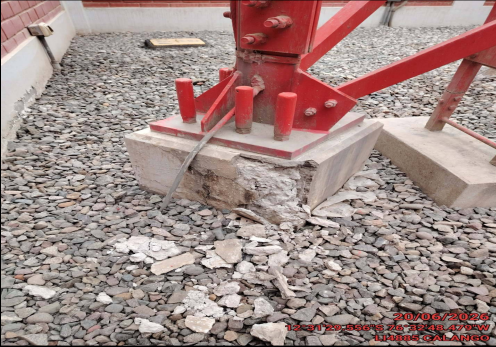
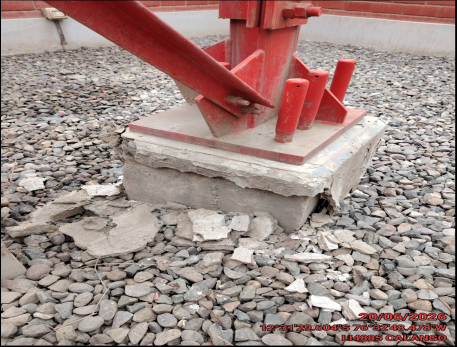
| BASES DE TORRES CON FISURAS | | CRITICIDAD | ALTA |
