## REPORTE FOTOGRÁFICO - SUPERVISION

Nombre de la Estacion: CALANGO  
Nombre de Localidad: CALANGO  
Fecha: 20/06/2026 - 20/06/2026  
Direccion: CP CALANGO  
ID site: LI4885  
CRQ: CRQ000000085656

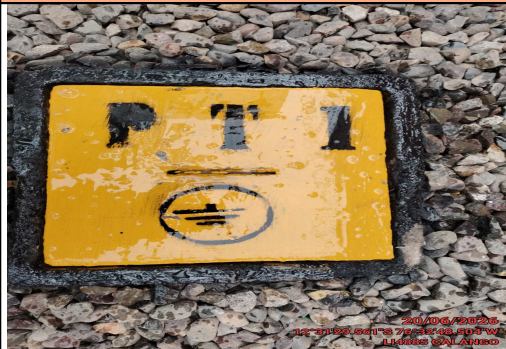
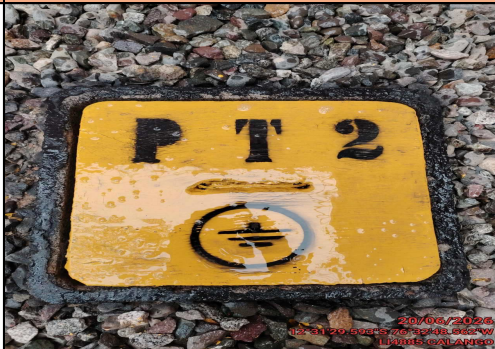
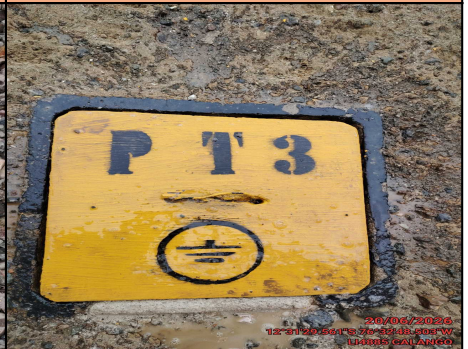
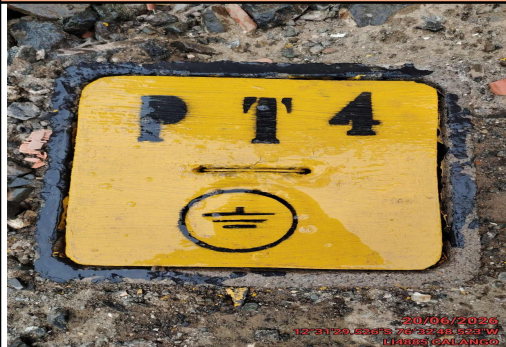
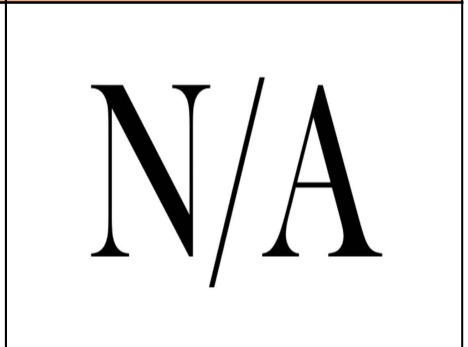
### TAPAS STAP: PINTADO DE TAPAS SEGUN PLANO SPAT

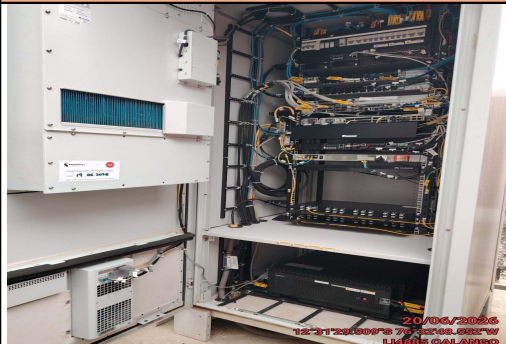
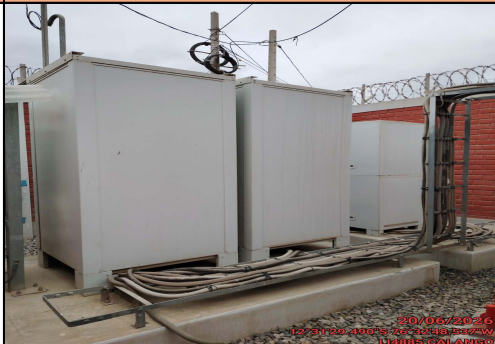
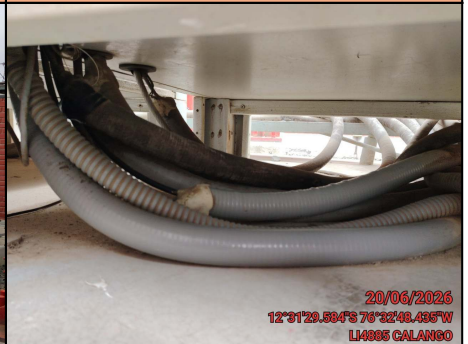
### LIMPIEZA GABINETE: LIMPIEZA DENTRO, PARTE POSTERIOR, PARTE BAJA Y ENTRE LOS GABINETES

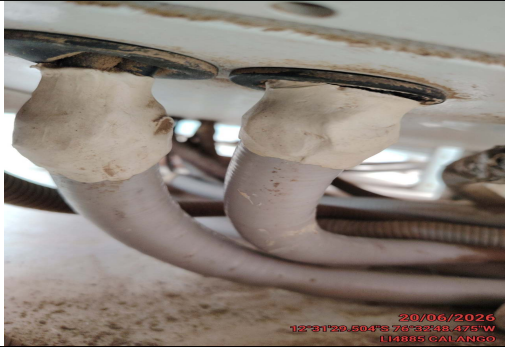
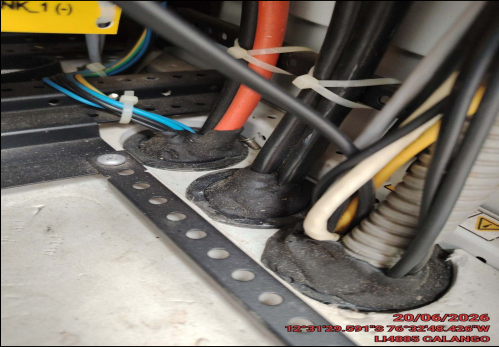
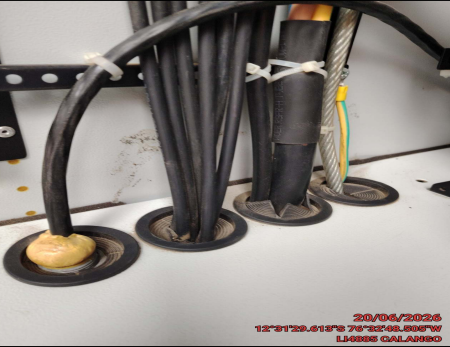
| SELLADO: SELLADO DE EQUIPOS Y DUCTOS POR DONDE INGRESAN LOS CABLES AL GABINETE (CON SIKAFLEX) | | |

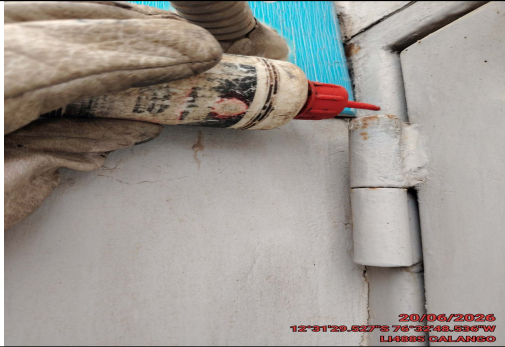
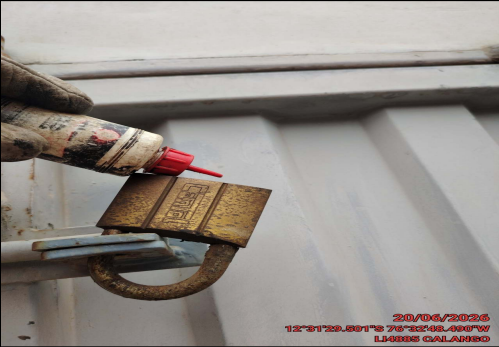
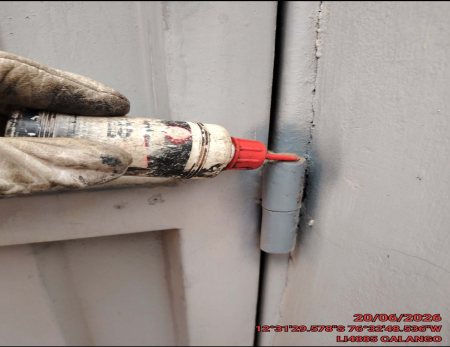
| SELLADO: SELLADO DE EQUIPOS Y DUCTOS POR DONDE INGRESAN LOS CABLES AL GABINETE (CON SIKAFLEX) | | |
|---|---|---|
| ACEITADO: ACEITADO DE PUERTAS Y CANDADOS | | |

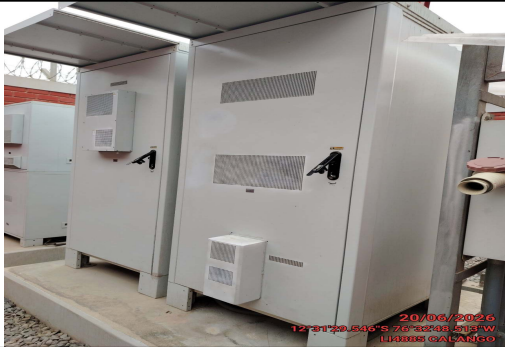
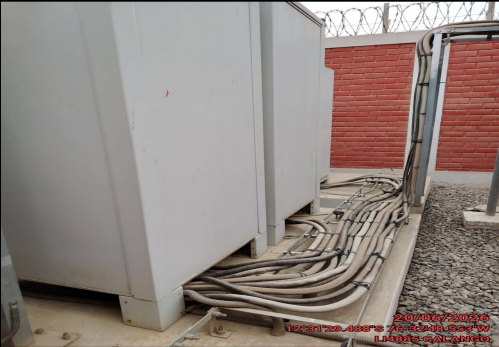
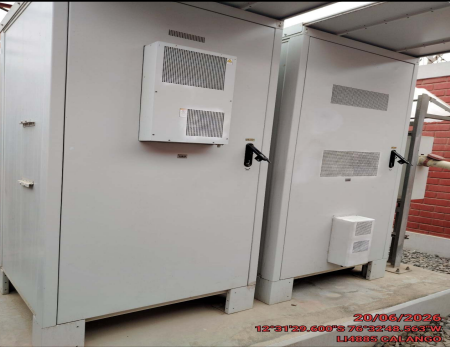
| SELLADO: SELLADO DE EQUIPOS Y DUCTOS POR DONDE INGRESAN LOS CABLES AL GABINETE (CON SIKAFLEX) | | |
|---|---|---|
| LIMPIEZA INTERIOR: LIMPIEZA INTERIOR DEL SITE / DESMALEZADO | | |

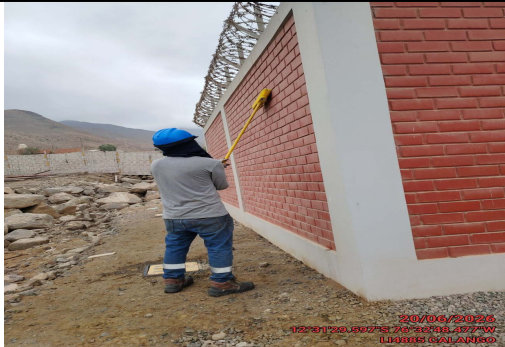
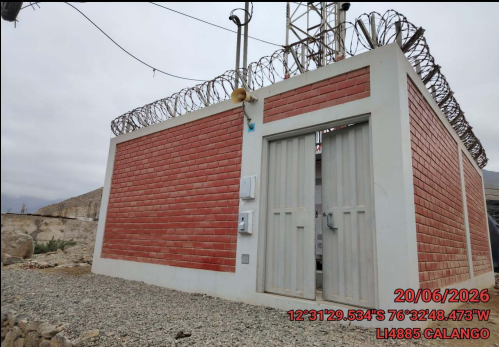
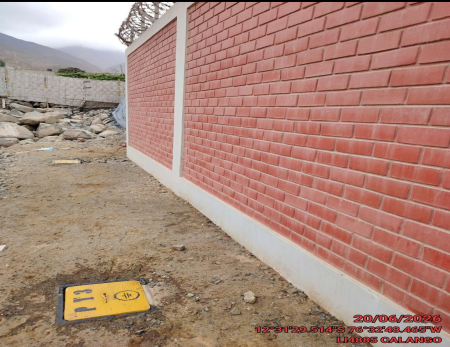
| SELLADO: SELLADO DE EQUIPOS Y DUCTOS POR DONDE INGRESAN LOS CABLES AL GABINETE (CON SIKAFLEX) | | |
|---|---|---|
| LIMPIEZA EXTERIOR: LIMPIEZA EXTERIOR DEL SITE / DESMALEZADO | | |

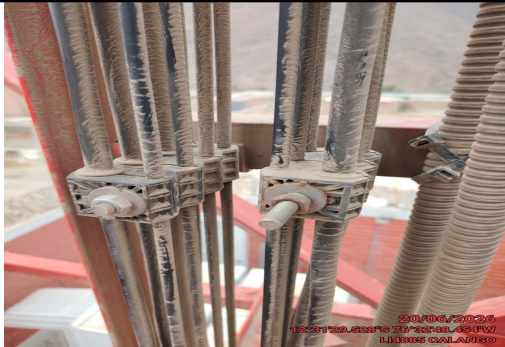
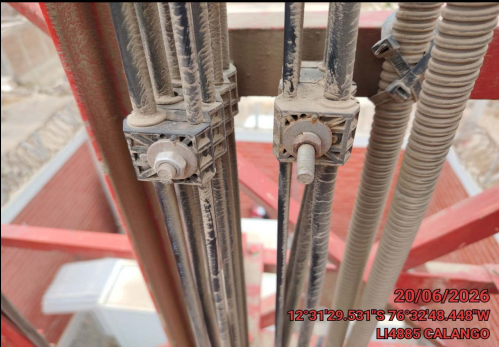
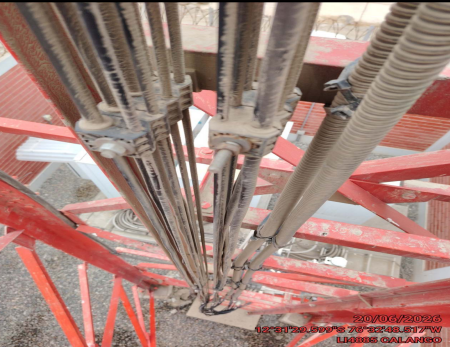
| SELLADO: SELLADO DE EQUIPOS Y DUCTOS POR DONDE INGRESAN LOS CABLES AL GABINETE (CON SIKAFLEX) | | |
|---|---|---|
| CLAMPS: REVISION DE CLAMPS EN CABLES IF, FO Y ENERGIZADO DE RRU's | | |

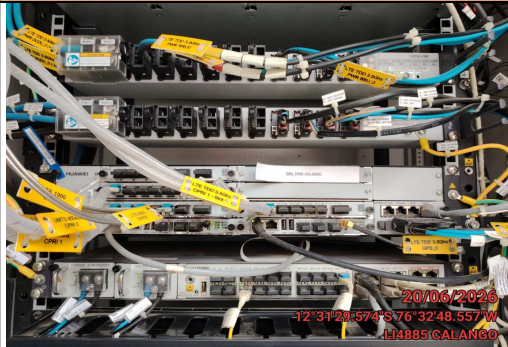
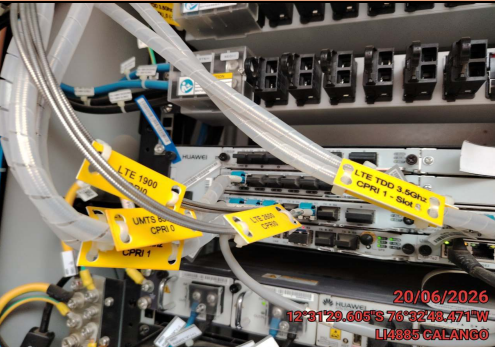
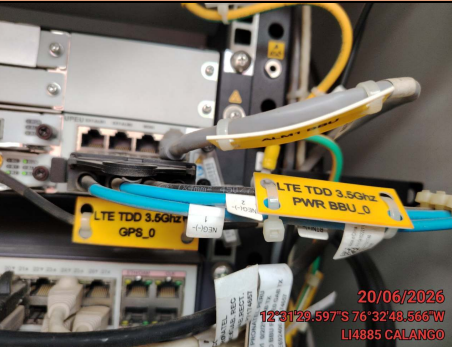
ETIQUETADO DE DATOS, POWER, TIERRA DE IDU Y TIERRA DE BBU CORRECTAMENTE ETIQUETADOS

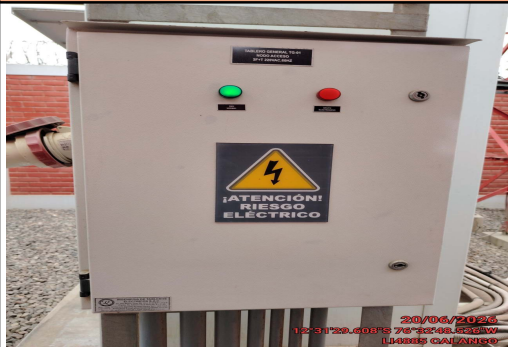
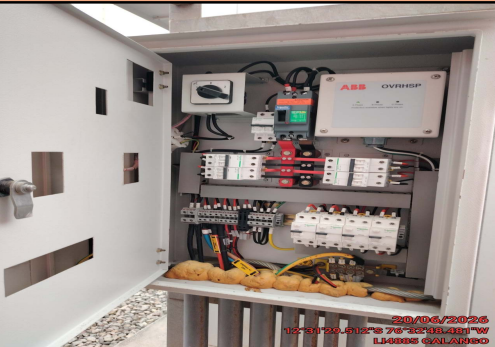
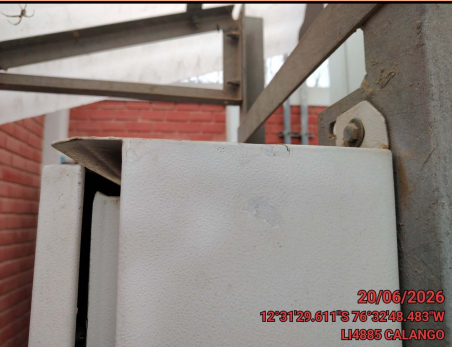
TABLERO PRONATEL: REVISION DEL ESTADO FISICO DE TABLERO (CORROSION / OXIDO)

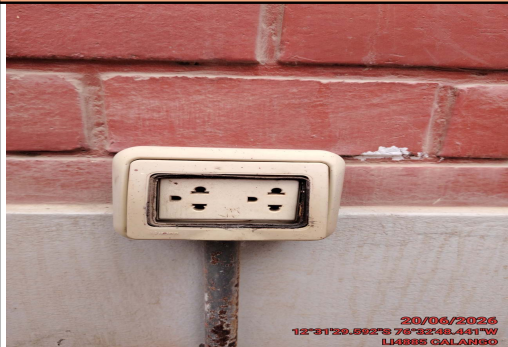
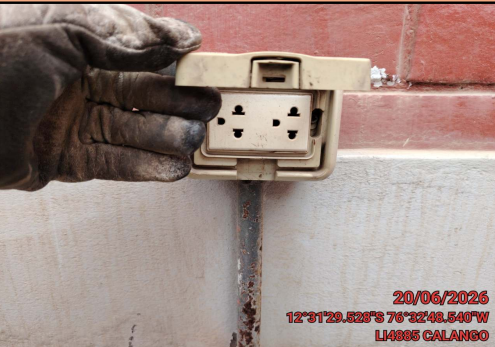
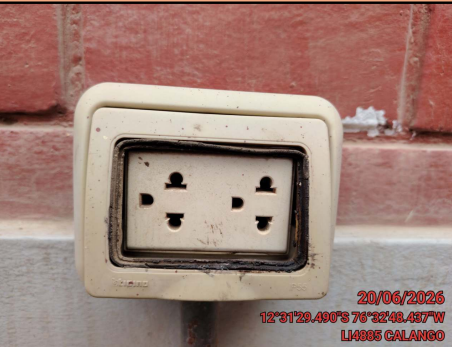
TOMACORRIENTES: REVISION DEL ESTADO FISICO DE TOMACORRIENTES

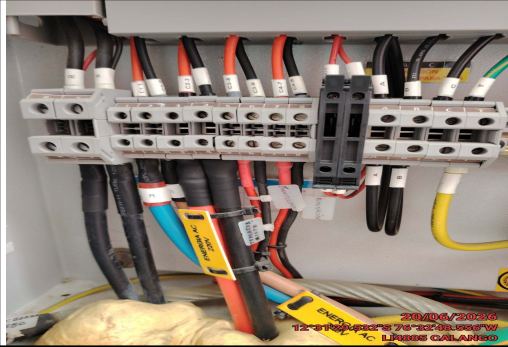
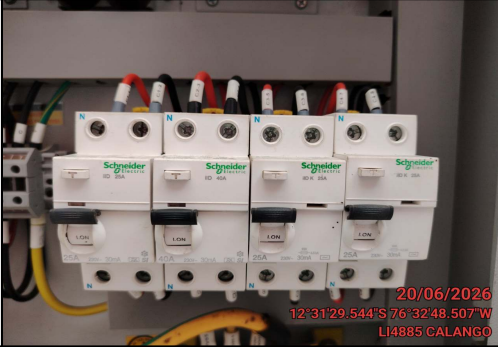
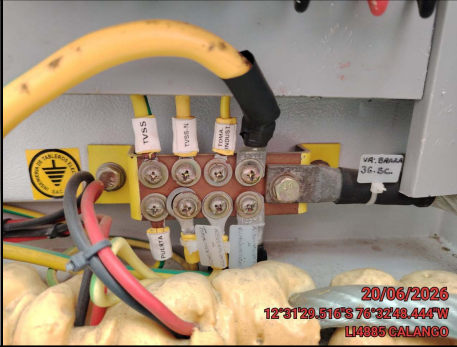
**BORNERAS: DETECCION DE TERMINALES DE CABLES EN TABLERO GENERAL SIN BORNERA**
