# REPORTE FOTOGRÁFICO - Localidad del Acta de Conformidad

**Nombre de la Estacion:** CALANGO  
**Nombre de Localidad:** CALANGO  
**Fecha:** 20/06/2026 - 20/06/2026  
**Direccion:** CP CALANGO  
**ID site:** LI4885  
**CRQ:** CRQ000000085656

| FORMATO DE MANTENIMIENTO PREVENTIVO PROGRAMADO | |

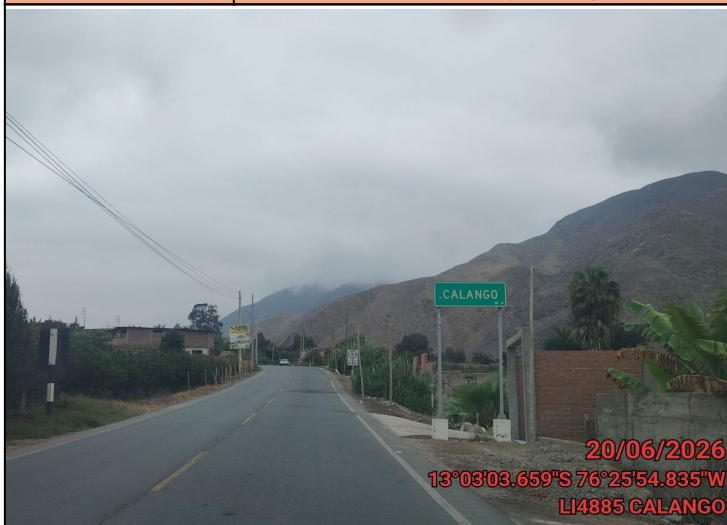
FOTO 1

Referencia Localidad (Letrero,Otro)

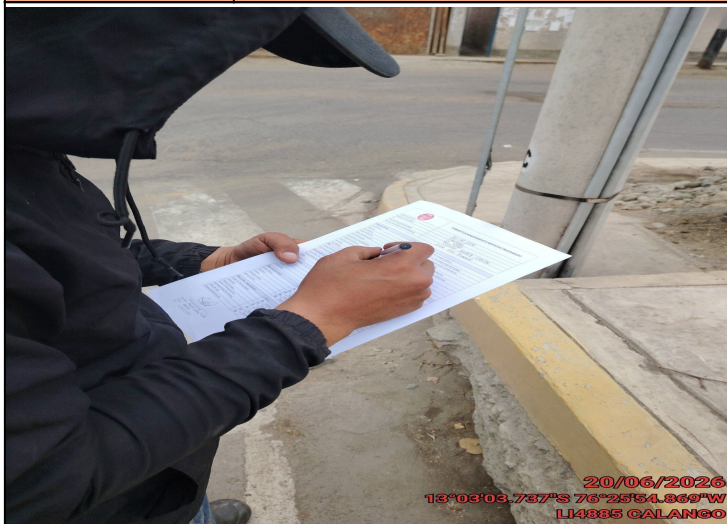
FOTO 3

Persona Local que firma el Acta

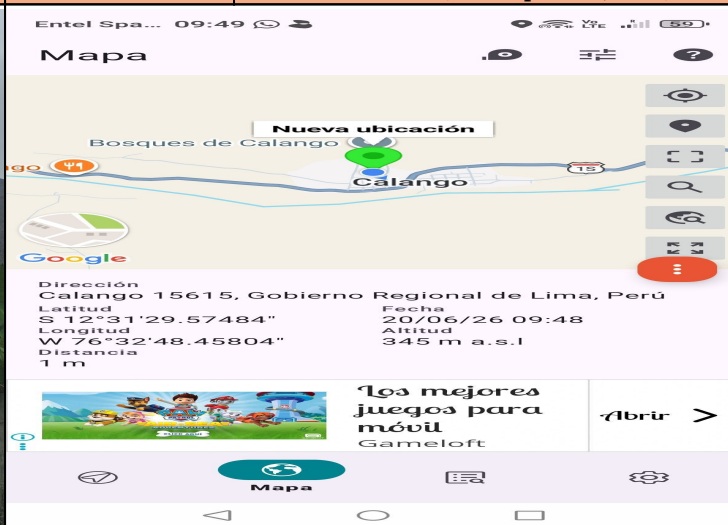
FOTO 2

Referencia Local (Municipalidad, Otro)

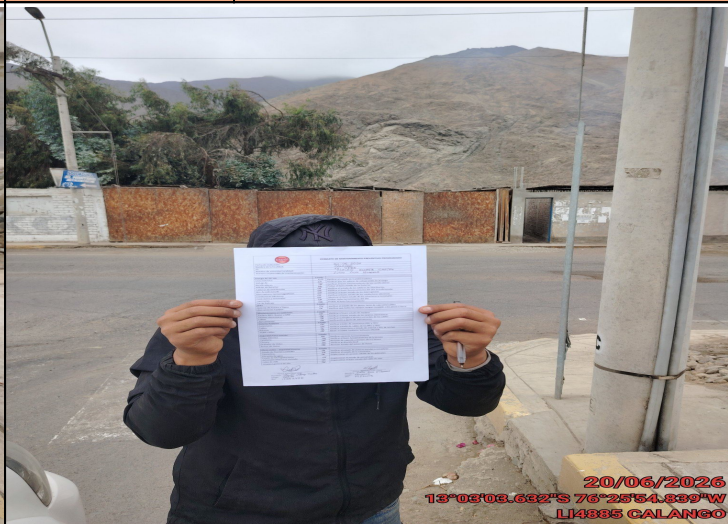
FOTO 4

Foto tomada del NOC
