## REPORTE FOTOGRÁFICO - TORRES

**Nombre de la Estacion:** SUPE  
**Nombre de Localidad:** SUPE PUERTO  
**Fecha:** 20/06/2026 - 20/06/2026  
**Dirección:** AH LETICIA - CERRO LETICIA  
**ID site:** LI0394  
**CRQ:** CRQ000000084892

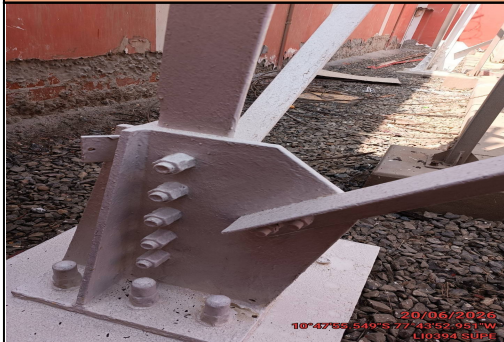
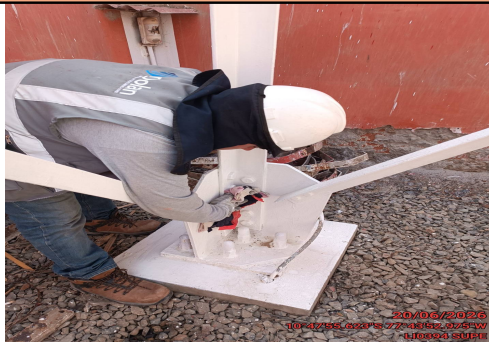
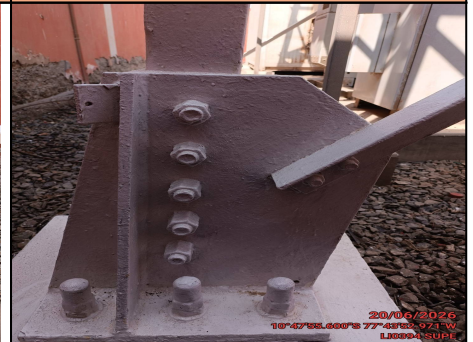
### PINTURA Y GALVANIZADO: VERIFICAR EL ESTADO DE LA PINTURA Y GALVANIZADO

| CHECKLIST - TORRES | | |
|---|---|---|
| Pintura | OK | Verificar visualmente el estado de pintado y realizar el resane de existir puntos con presencia de corrosión |

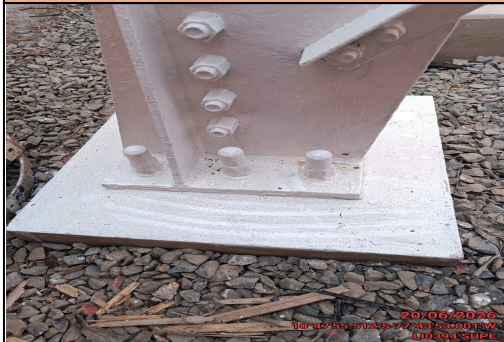
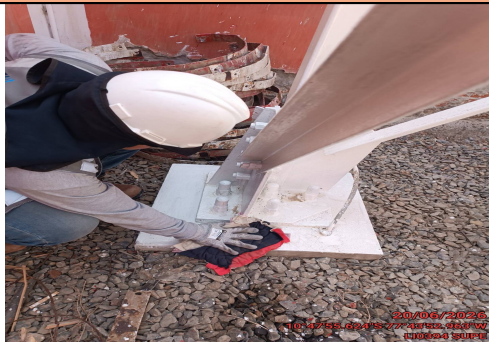
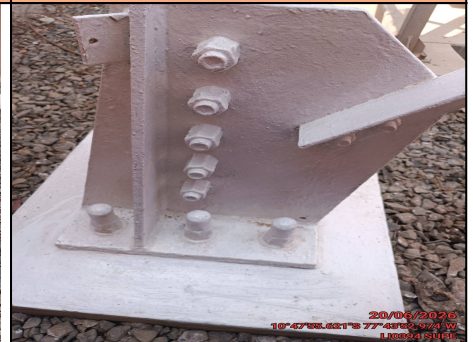
### BASES DEL CONCRETO: REVISION DEL ESTADO DE LAS BASES DEL CONCRETO

| CHECKLIST - TORRES | | |
|---|---|---|
| Bases | OK | Verificar las bases de la torre |

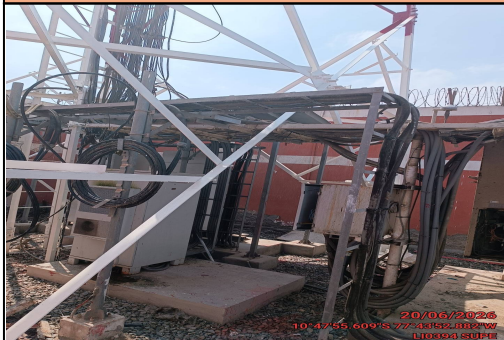
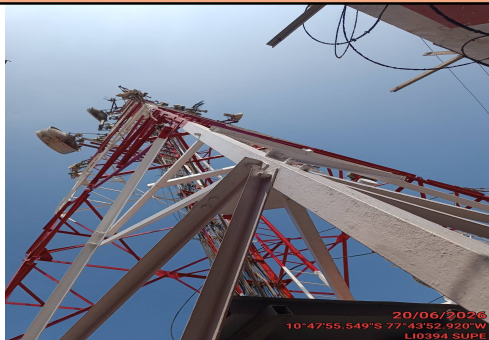
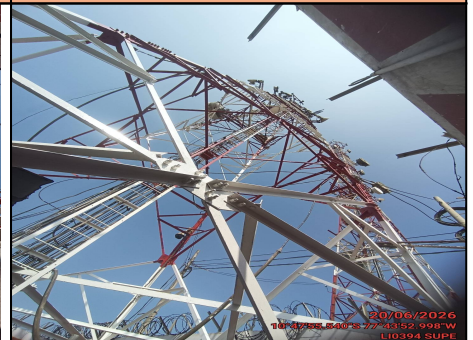
### PERFILES Y CUERPOS: REVISION DE LOS PERFILES, CUERPOS

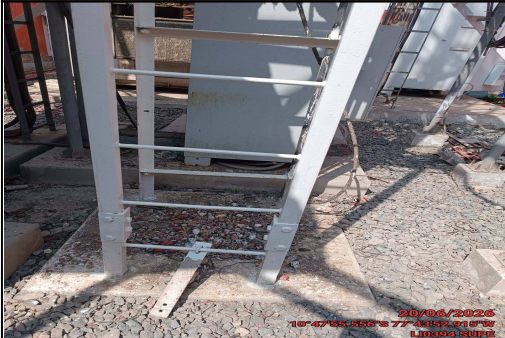
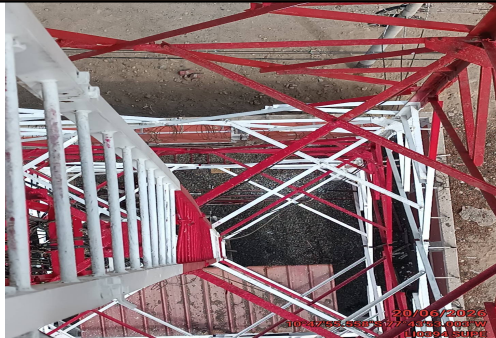
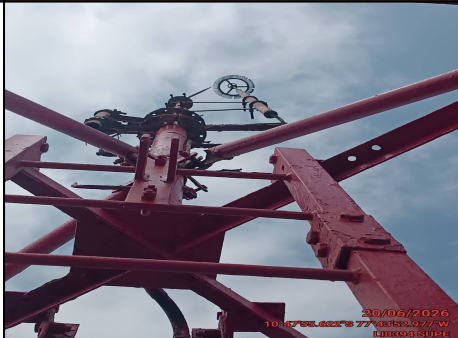
## ESCALERILLA: REVISION DEL ESTADO DE LAS ESCALERILLAS

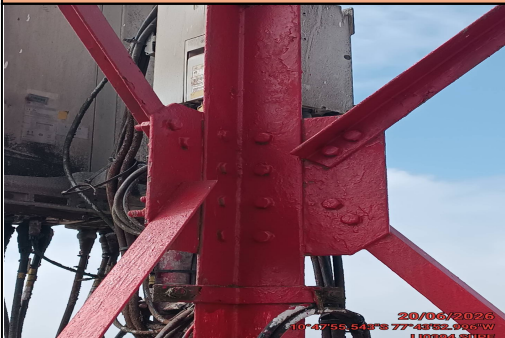
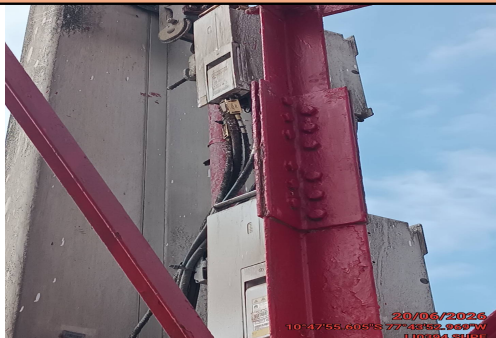
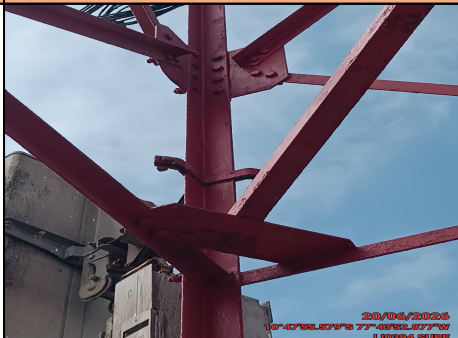
## PERNOS Y TUERCAS: REVISION DEL ESTADO DE LOS PERNOS Y LAS TUERCAS

| CHECKLIST - TORRES | | |
|---|---|---|
| Pernos | OK | Realizar inspección visual y ajuste de pernos |
