## REPORTE FOTOGRÁFICO - Sistema de Climatización A/A

**Nombre de la Estacion:** SUPE  
**Nombre de Localidad:** SUPE PUERTO  
**Fecha:** 20/06/2026 - 20/06/2026  
**Direccion:** AH LETICIA - CERRO LETICIA  
**ID site:** LI0394  
**CRQ:** CRQ000000084892

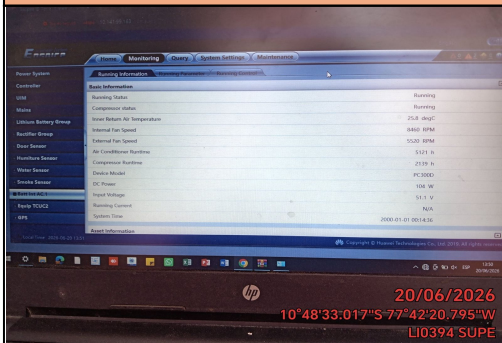
#### ANTES

### VERIFICACION DE PARAMETROS DE OPERACION: TEMPERATURA [°C]

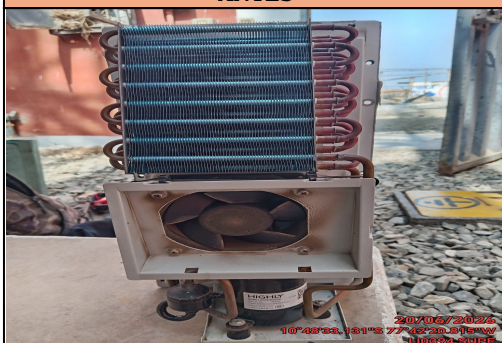
#### ANTES

### LIMPIEZA DE MOTOR DEL CONDENSADOR

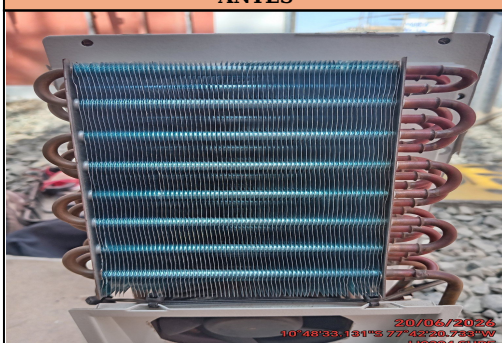
#### ANTES

### LIMPIEZA DE SERPENTIN DEL CONDENSADOR
