## REPORTE FOTOGRÁFICO - SUPERVISION

**Nombre de la Estacion:** QUINTAY  
**Nombre de Localidad:** SAYAN  
**Fecha:** 19/06/2026 - 19/06/2026  
**Direccion:** CP QUINTAY  
**ID site:** LI5728  
**CRQ:** CRQ000000084894

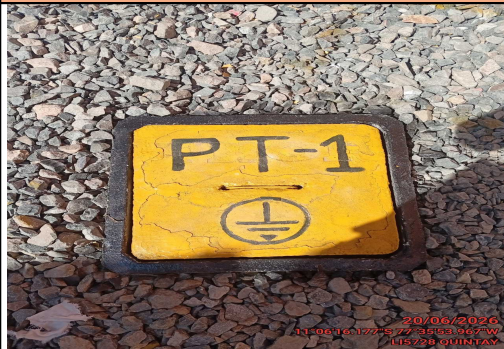
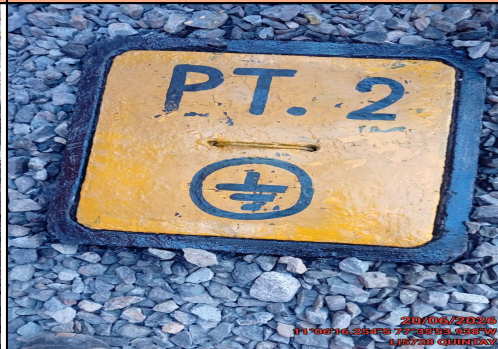
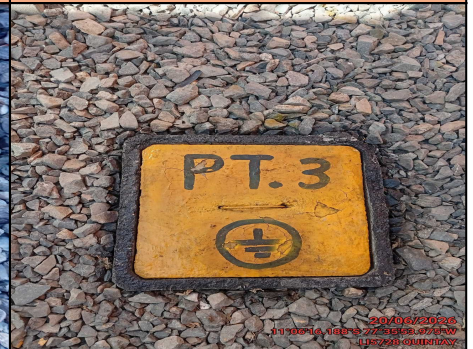
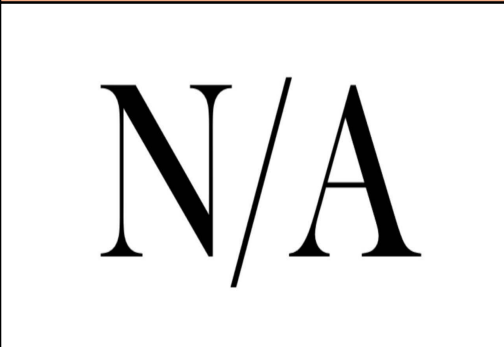
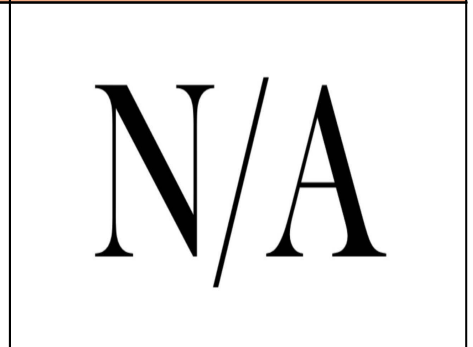
### TAPAS STAP: PINTADO DE TAPAS SEGUN PLANO SPAT

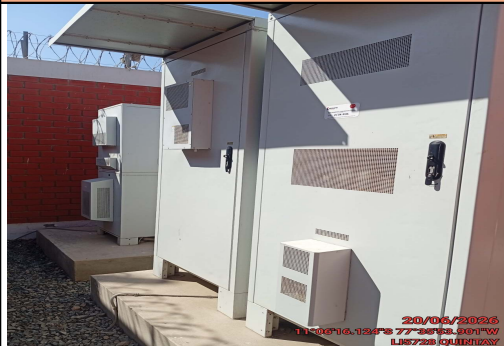
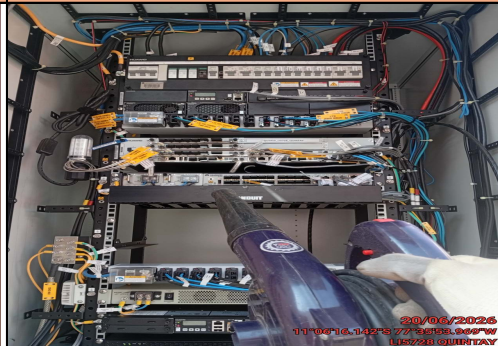
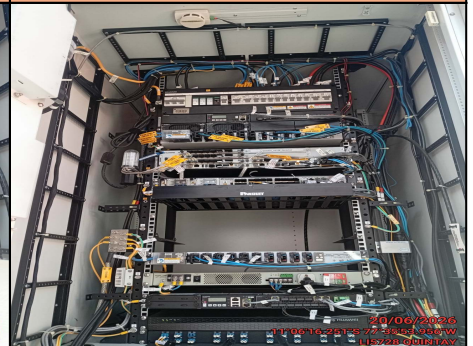
### LIMPIEZA GABINETE: LIMPIEZA DENTRO, PARTE POSTERIOR, PARTE BAJA Y ENTRE LOS GABINETES

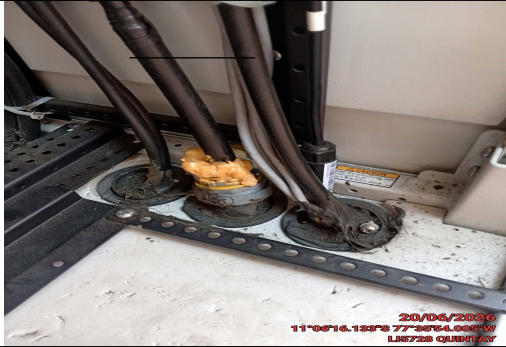
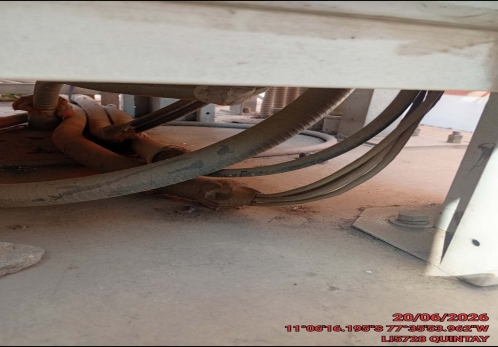
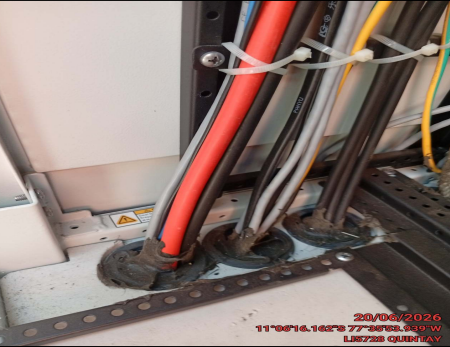
| SELLADO: SELLADO DE EQUIPOS Y DUCTOS POR DONDE INGRESAN LOS CABLES AL GABINETE (CON SIKAFLEX) | | |

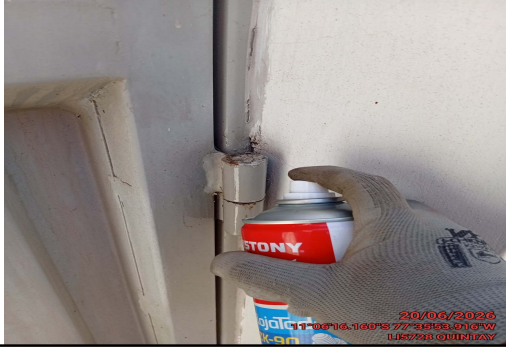
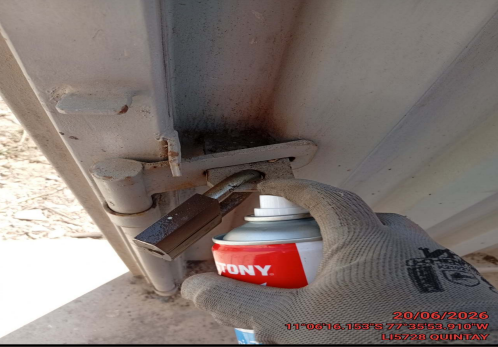
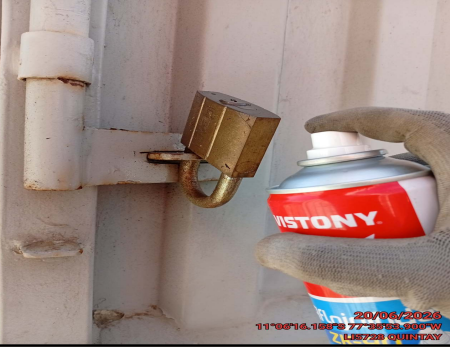
| SELLADO: SELLADO DE EQUIPOS Y DUCTOS POR DONDE INGRESAN LOS CABLES AL GABINETE (CON SIKAFLEX) | | |
|---|---|---|
| ACEITADO: ACEITADO DE PUERTAS Y CANDADOS | | |

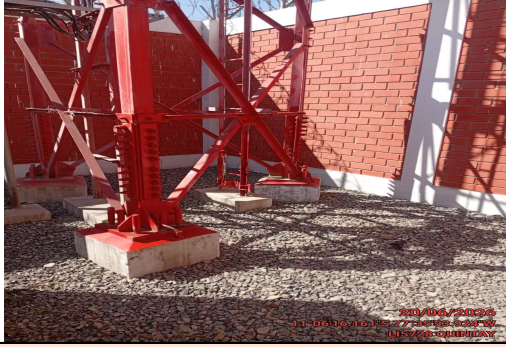
| SELLADO: SELLADO DE EQUIPOS Y DUCTOS POR DONDE INGRESAN LOS CABLES AL GABINETE (CON SIKAFLEX) | | |
|---|---|---|
| LIMPIEZA INTERIOR: LIMPIEZA INTERIOR DEL SITE / DESMALEZADO | | |

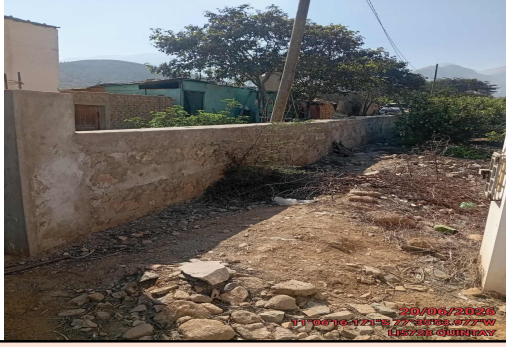
| SELLADO: SELLADO DE EQUIPOS Y DUCTOS POR DONDE INGRESAN LOS CABLES AL GABINETE (CON SIKAFLEX) | | |
|---|---|---|
| LIMPIEZA EXTERIOR: LIMPIEZA EXTERIOR DEL SITE / DESMALEZADO | | |

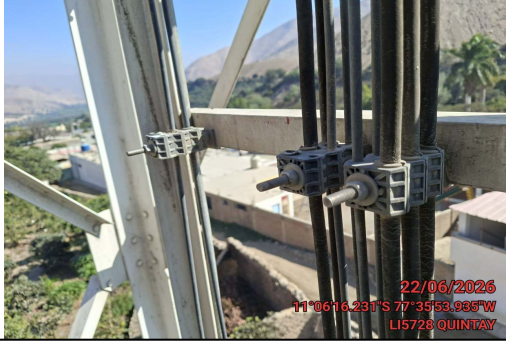
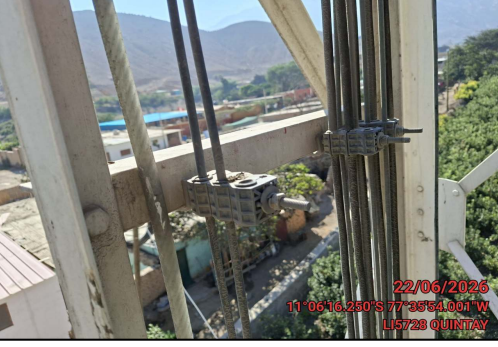
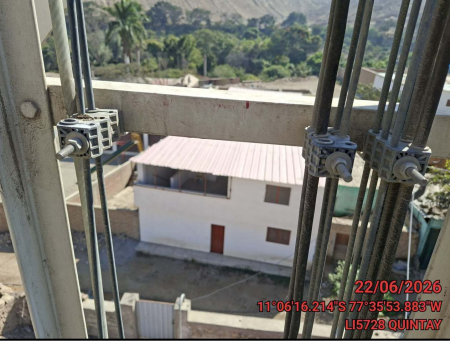
| SELLADO: SELLADO DE EQUIPOS Y DUCTOS POR DONDE INGRESAN LOS CABLES AL GABINETE (CON SIKAFLEX) | | |
|---|---|---|
| CLAMPS: REVISION DE CLAMPS EN CABLES IF, FO Y ENERGIZADO DE RRU's | | |

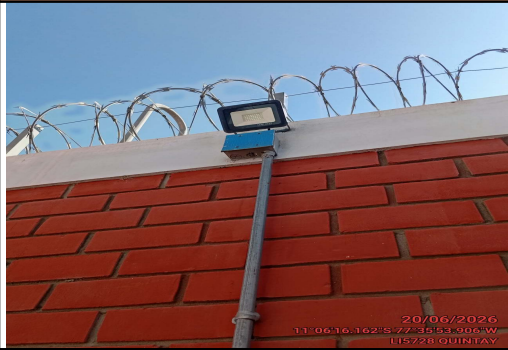
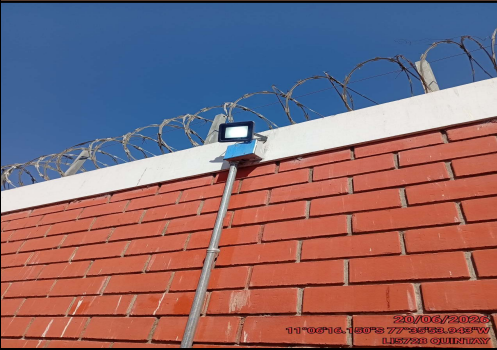
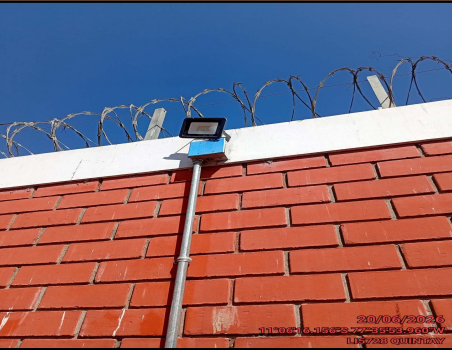
REVISION DEL ESTADO DE LUMINARIA DE EMERGENCIA (LUMINARIA ENCENDIDA Y APAGADA)

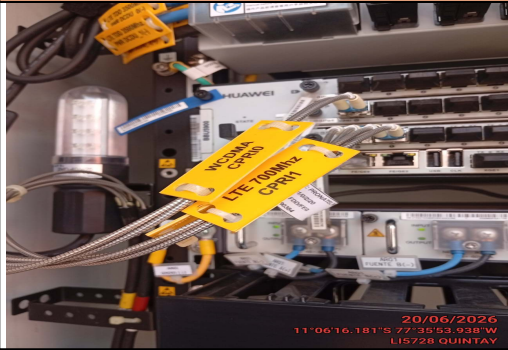
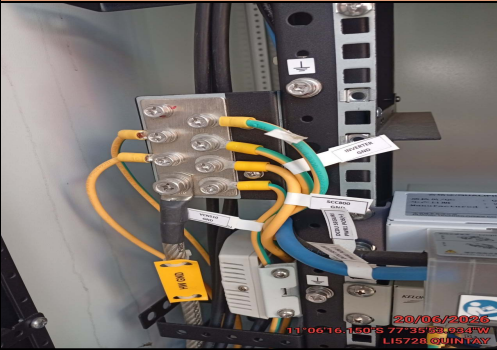
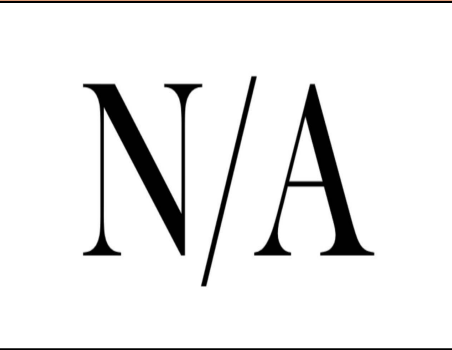
ETIQUETADO DE DATOS, POWER, TIERRA DE IDU Y TIERRA DE BBU CORRECTAMENTE ETIQUETADOS

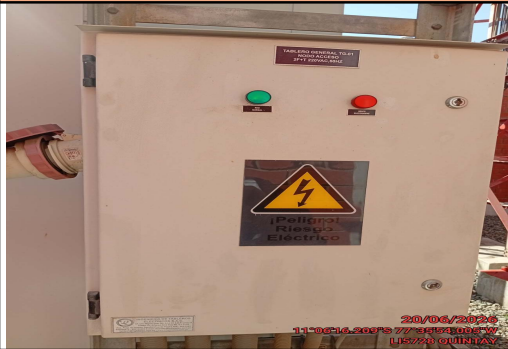
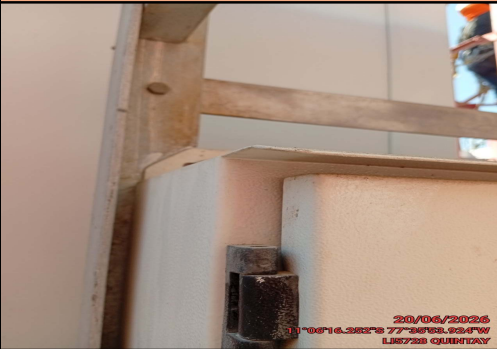
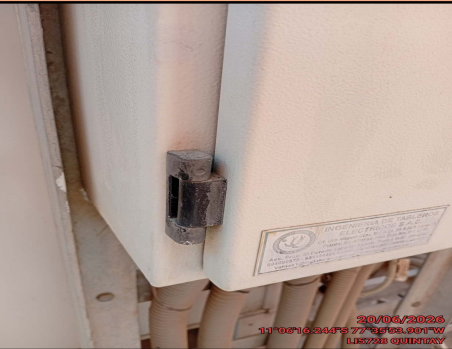
TABLERO PRONATEL: REVISION DEL ESTADO FISICO DE TABLERO (CORROSION / OXIDO)

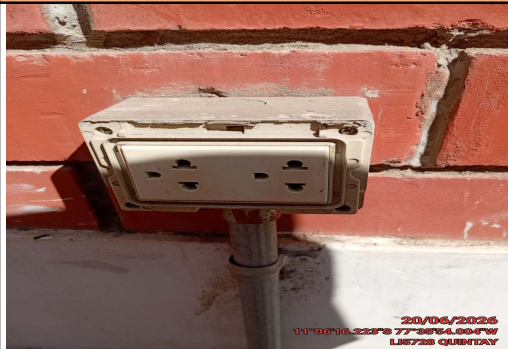
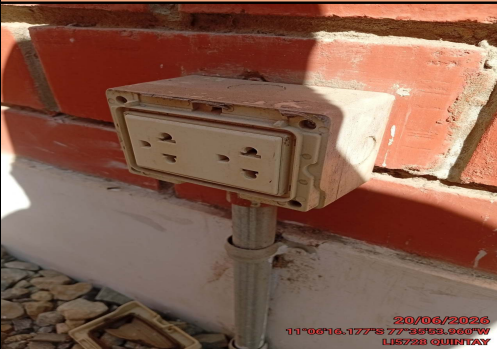
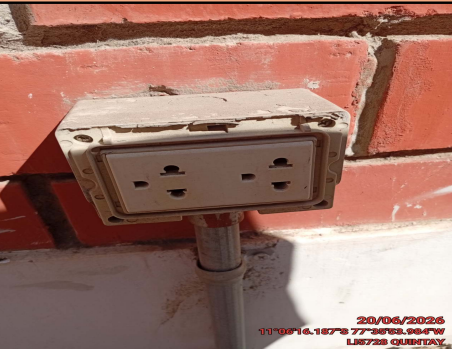
TOMACORRIENTES: REVISION DEL ESTADO FISICO DE TOMACORRIENTES

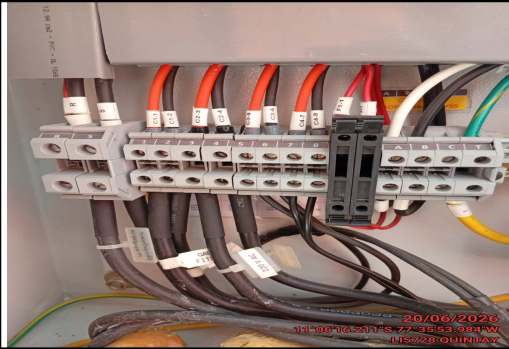
**FOTO 1**

**BORNERAS: DETECCION DE TERMINALES DE CABLES EN TABLERO GENERAL SIN BORNERA**

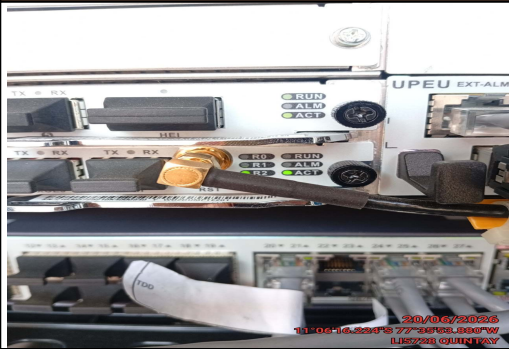
**FOTO 1**

**CONECTORES: DETECCION DE CONECTORES FI EN IDU SIN PROTECCION DE MANGA TERMOCONTRAIBLE**
