# REPORTE FOTOGRÁFICO - Sistema de Obras Civiles / Seguridad Exterior

Nombre de la Estacion: PAMPA LIBRE FITEL 2019  
Nombre de Localidad: CHANCAY  
Fecha: 22/06/2026 - 22/06/2026  
Direccion: CP PAMPA LIBRE  
ID site: LI5103  
CRQ: CRQ000000087839

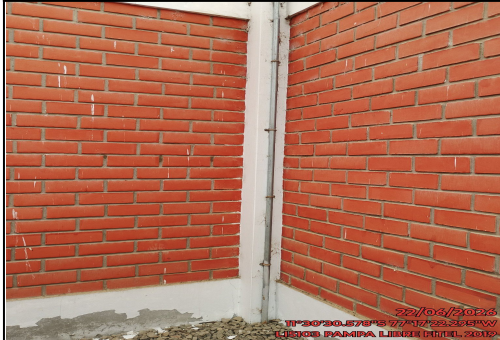
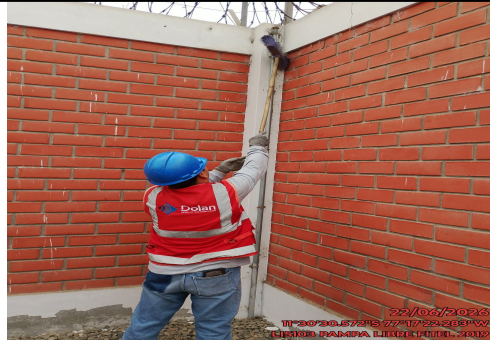
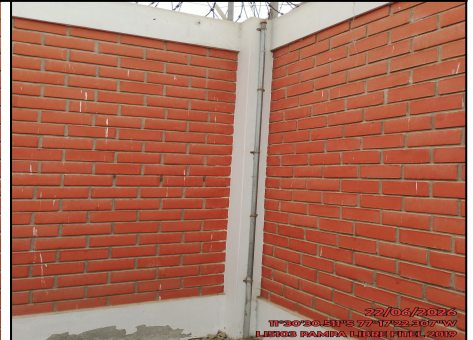
## REVISION DEL ESTADO DE COLUMNAS Y VIGAS

| CHECKLIST - OBRA CIVIL | | |
|---|---|---|
| Estructura | OK | Verificar el estado de la estructura en general |

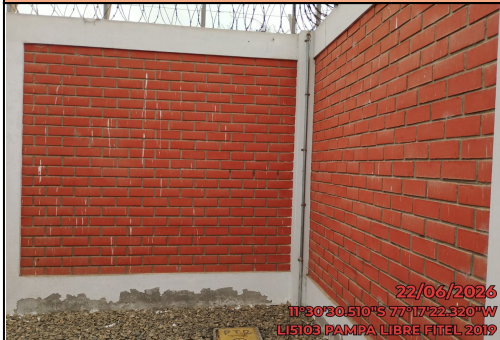
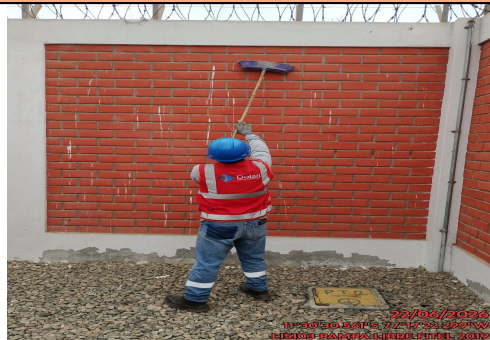
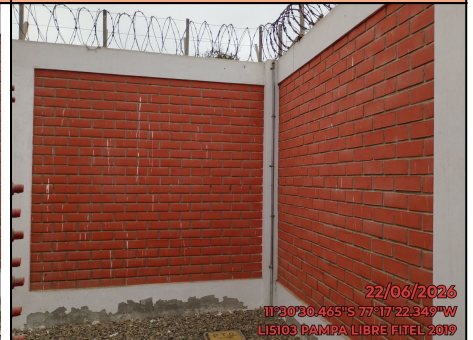
## REVISION DEL ESTADO DEL CERCO PERIMETRICO

| CHECKLIST - OBRA CIVIL | | |
|---|---|---|
| Estado de Puertas y paredes | OK | Verificar el estado de puertas, paredes y cerraduras |

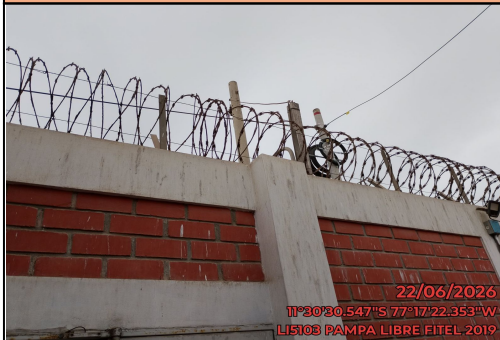
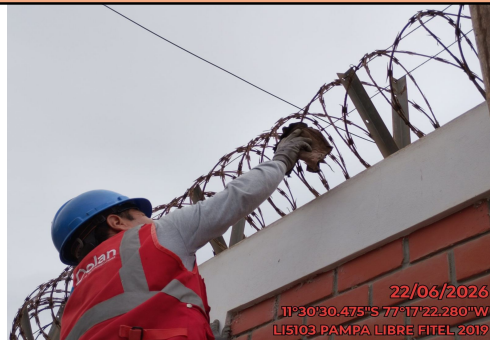
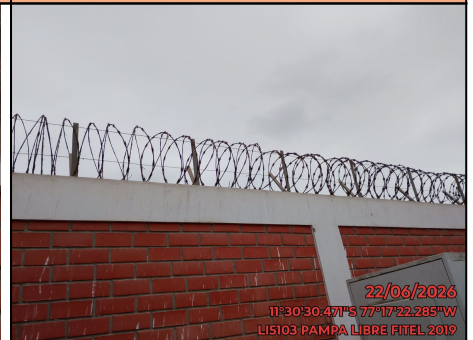
## REVISION DEL ESTADO DE LA CONCERTINA

| CHECKLIST - OBRA CIVIL | | |
|---|---|---|
| Concertina | OK | Verificar el estado de la concertina |
