## REPORTE FOTOGRÁFICO - Sistema de Seguridad Física Interior

Nombre de la Estación: SAN DAMIAN FITEL  
Nombre de Localidad: SAN DAMIAN  
Fecha: 22/06/2026 - 22/06/2026  
Dirección: CP SAN DAMIAN  
ID site: LI5204  
CRQ: CRQ000000087952

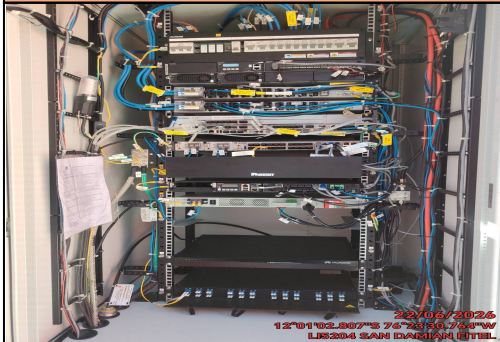
#### ANTES

### LIMPIEZA GENERAL DE LOS EQUIPOS DEL SISTEMA

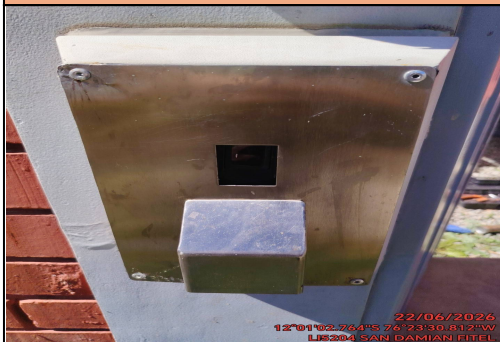
#### ANTES

### REVISIÓN DEL BUEN FUNCIONAMIENTO DE LA LECTORA

| CHECKLIST - SISTEMA DE SEGURIDAD | | |
|---|---|---|
| Lector de Huella | OK | Verificar el buen funcionamiento de la lectora |

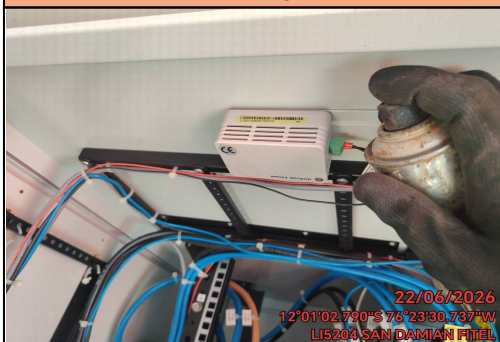
#### ANTES

### REVISIÓN DEL FUNCIONAMIENTO DEL SENSOR DE HUMO

| CHECKLIST - SISTEMA DE SEGURIDAD | | |
|---|---|---|
| Sensor de Humo | OK | Revisión estado del sensor de Humo |

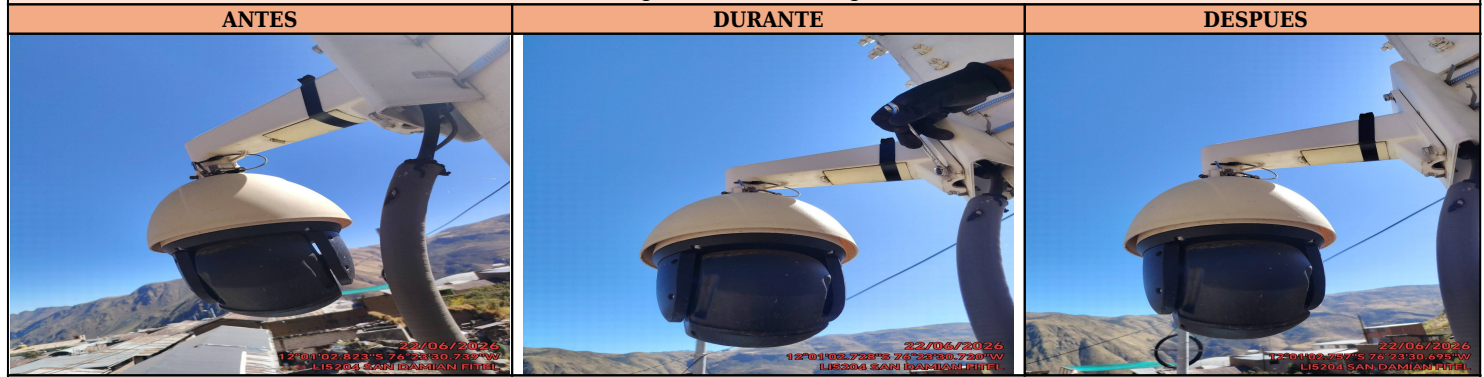
## REVISIÓN DE SUJECCIÓN Y ANCLAJES DE CÁMARA

| CHECKLIST - SISTEMA DE SEGURIDAD | | |
|---|---|---|
| Cámara | OK | Revisión de sujeción y anclajes de la Cámara |

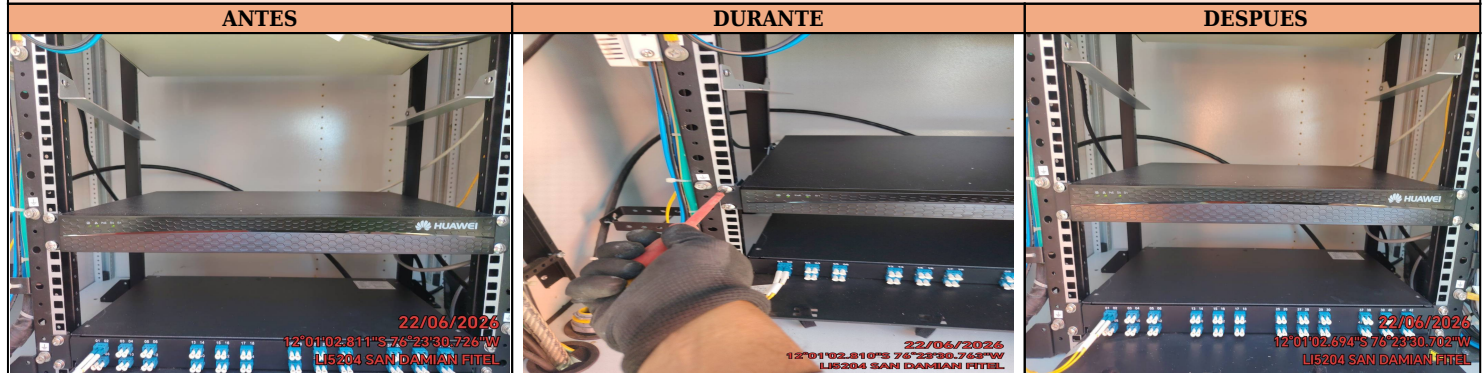
## REVISIÓN DEL EQUIPO DE GRABACIÓN (VCN510 - 8P)

| CHECKLIST - SISTEMA DE SEGURIDAD | | |
|---|---|---|
| Grabador de Video | OK | Verificar grabación local desde el NOC |

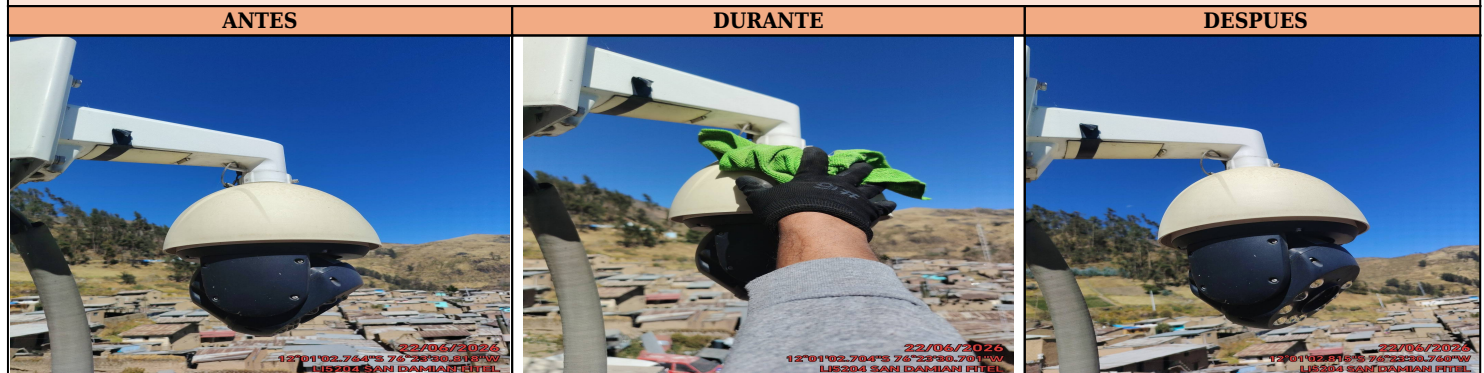
## LIMPIEZA CÁMARA DE VIDEO

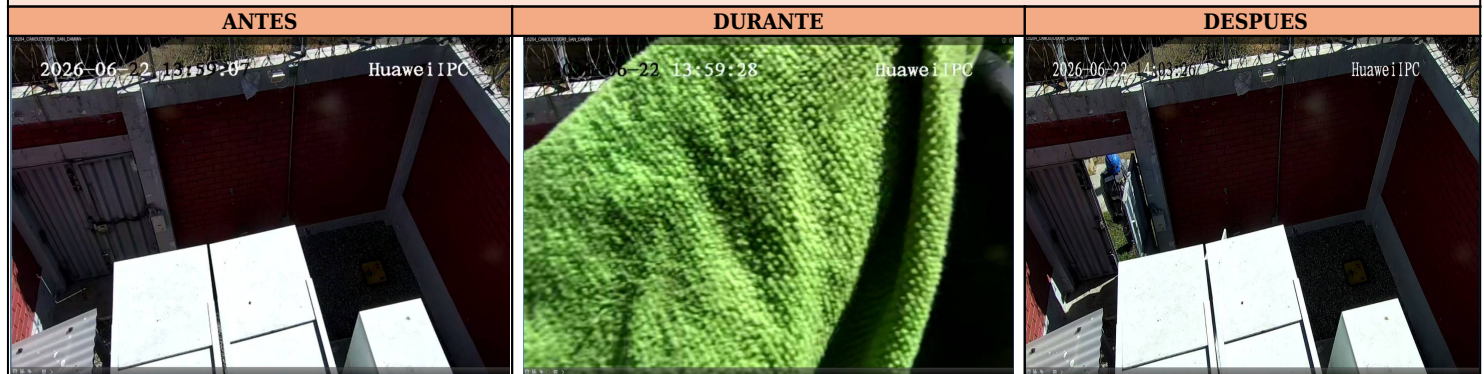
## REGISTRO DE CÁMARA AL MOMENTO DE REALIZAR SU LIMPIEZA

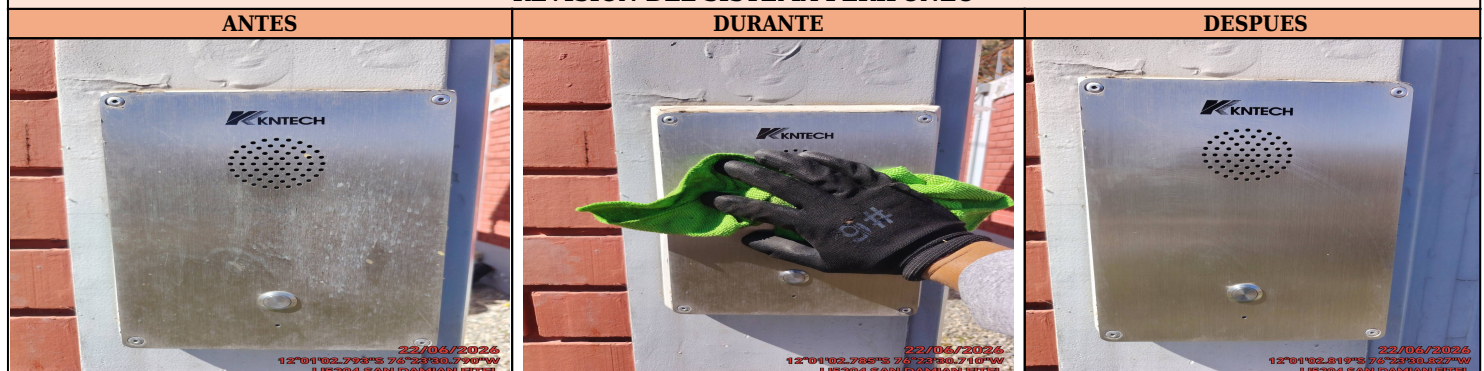
## REVISIÓN DEL SISTEMA PERIFONEO
