# REPORTE FOTOGRÁFICO - Sistema de Obras Civiles / Seguridad Exterior

Nombre de la Estacion: AMBAR  
Nombre de Localidad: AMBAR  
Fecha: 22/06/2026 - 22/06/2026  
Direccion: CENTRO POBLADO AMBAR  
ID site: LI5272  
CRQ: CRQ000000087840

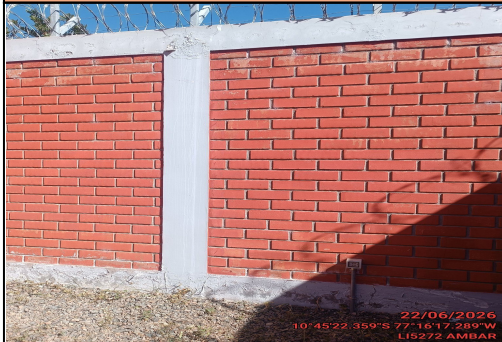
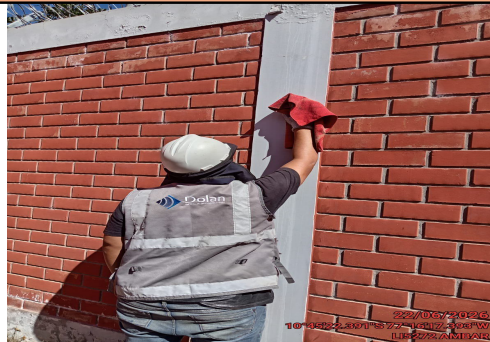
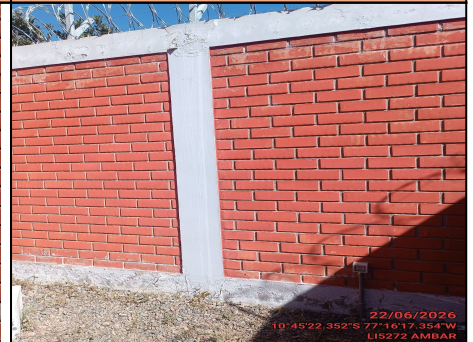
## REVISION DEL ESTADO DE COLUMNAS Y VIGAS

| CHECKLIST - OBRA CIVIL | | |
|---|---|---|
| Estructura | OK | Verificar el estado de la estructura en general |

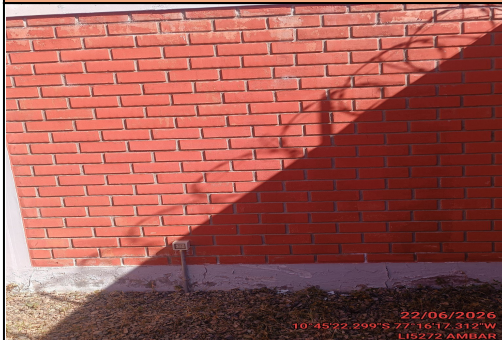
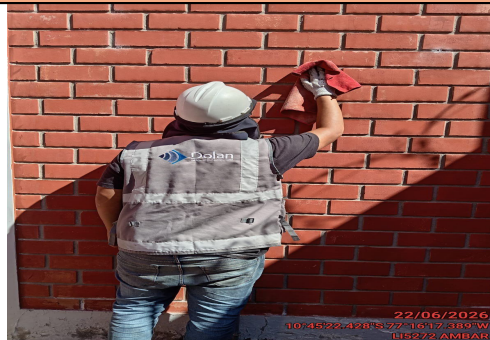
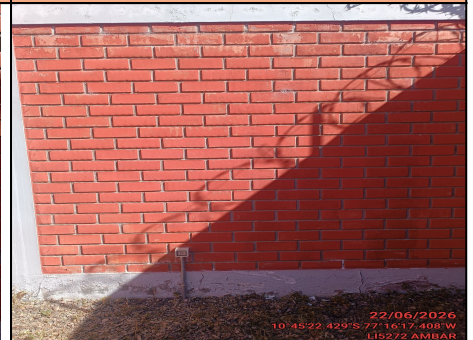
## REVISION DEL ESTADO DEL CERCO PERIMETRICO

| CHECKLIST - OBRA CIVIL | | |
|---|---|---|
| Estado de Puertas y paredes | OK | Verificar el estado de puertas, paredes y cerraduras |

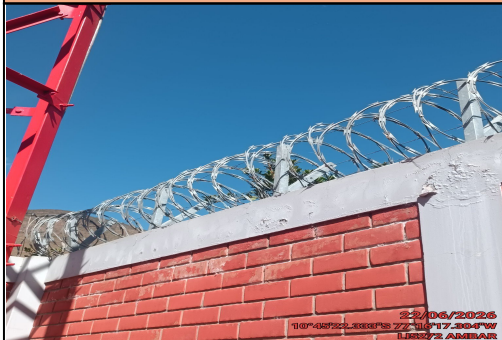
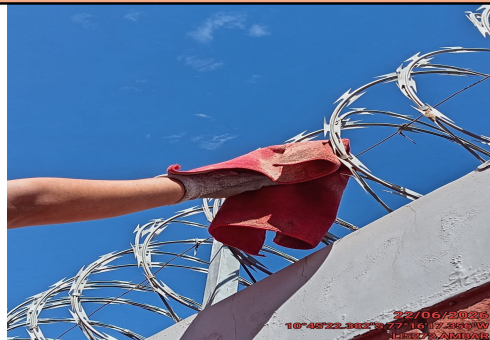
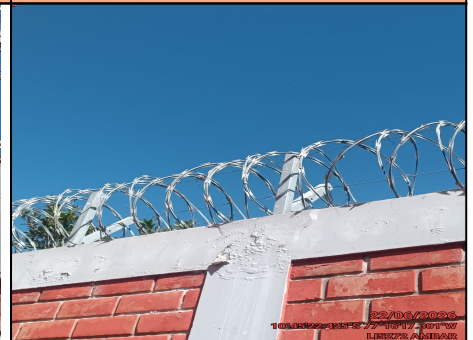
## REVISION DEL ESTADO DE LA CONCERTINA

| CHECKLIST - OBRA CIVIL | | |
|---|---|---|
| Concertina | OK | Verificar el estado de la concertina |
