## REPORTE FOTOGRÁFICO - Observaciones Internas

**Nombre de la Estacion:** CUYO  
**Nombre de Localidad:** HUARAL  
**Fecha:** 22/06/2026 - 22/06/2026  
**Direccion:** CENTRO POBLADO CUYO  
**ID site:** LI5019  
**CRQ:** CRQ000000087842

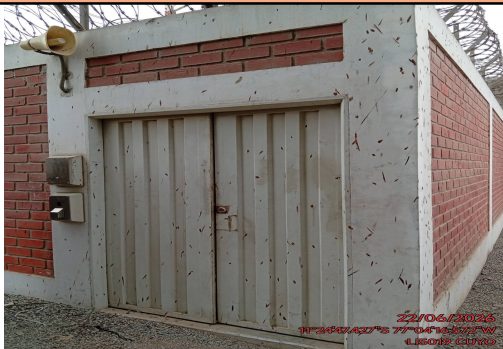
#### FOTO 1

### PAREDES Y COLUMNAS CON PROBLEMAS DE PINTURA

### CRITICIDAD

### MEDIA
