## REPORTE FOTOGRÁFICO - Sistema de Obras Civiles / Seguridad Exterior

Nombre de la Estación: CUYO  
Nombre de Localidad: HUARAL  
Fecha: 22/06/2026 - 22/06/2026  
Dirección: CENTRO POBLADO CUYO  
ID site: LI5019  
CRQ: CRQ000000087842

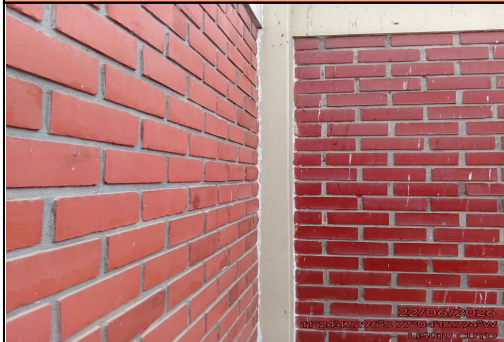
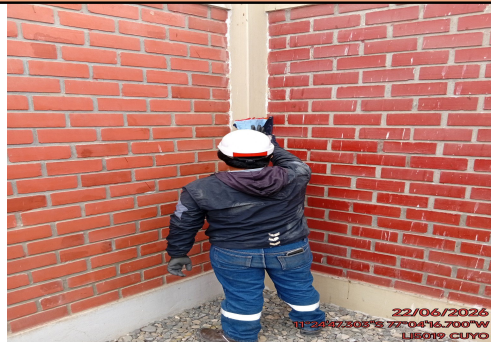
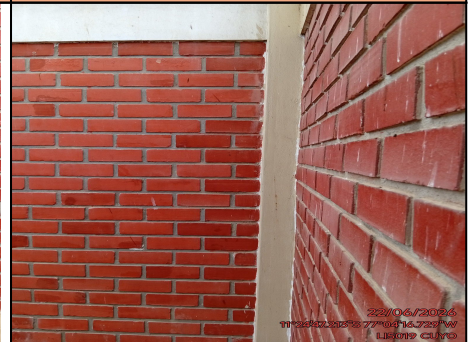
### REVISION DEL ESTADO DE COLUMNAS Y VIGAS

| CHECKLIST - OBRA CIVIL | | |
|---|---|---|
| Estructura | OK | Verificar el estado de la estructura en general |

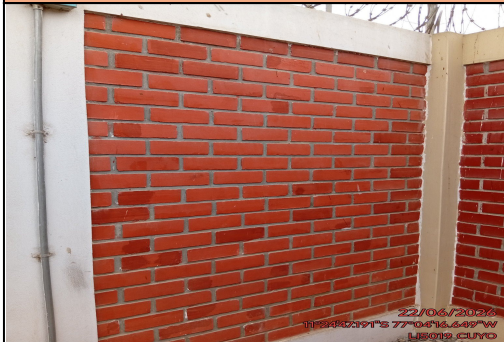
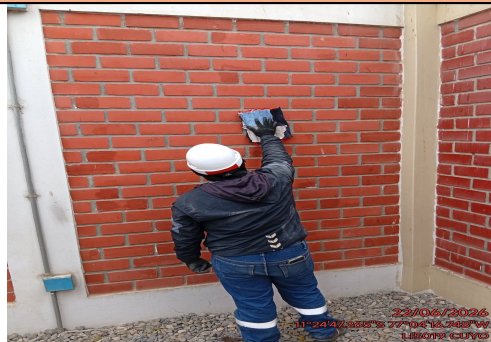
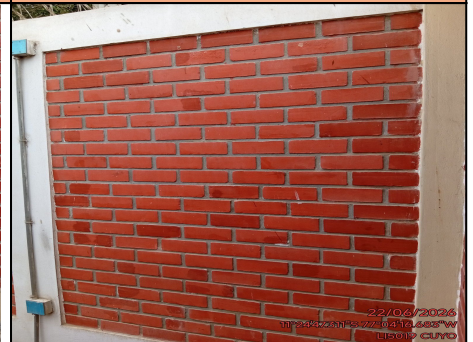
### REVISION DEL ESTADO DEL CERCO PERIMETRICO

| CHECKLIST - OBRA CIVIL | | |
|---|---|---|
| Estado de Puertas y paredes | OK | Verificar el estado de puertas, paredes y cerraduras |

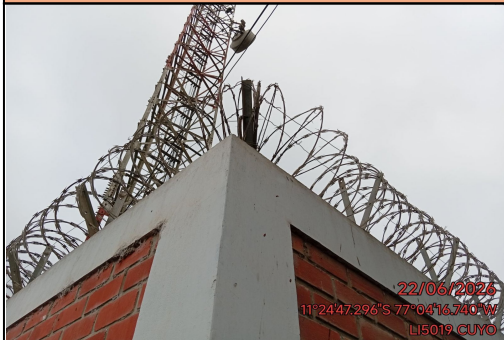
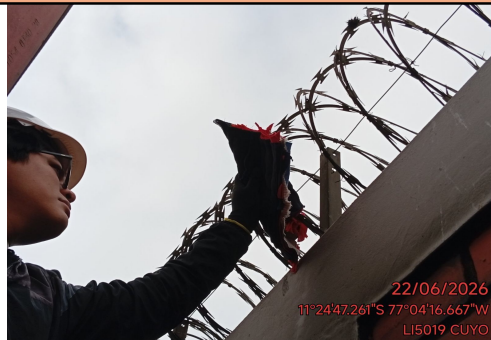
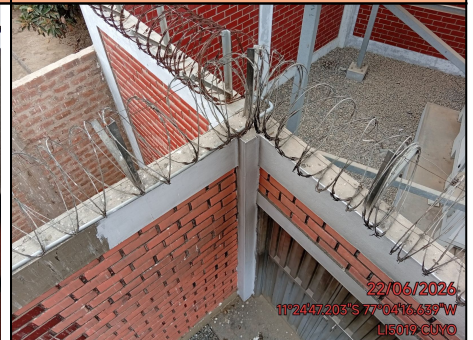
### REVISION DEL ESTADO DE LA CONCERTINA

| CHECKLIST - OBRA CIVIL | | |
|---|---|---|
| Concertina | OK | Verificar el estado de la concertina |
