## REPORTE FOTOGRÁFICO - SUPERVISION

**Nombre de la Estacion:** CUYO  
**Nombre de Localidad:** HUARAL  
**Fecha:** 22/06/2026 - 22/06/2026  
**Dirección:** CENTRO POBLADO CUYO  
**ID site:** LI5019  
**CRQ:** CRQ000000087842

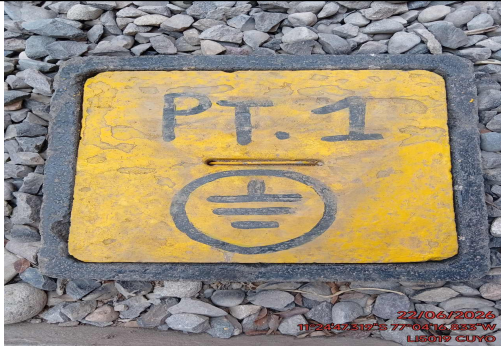
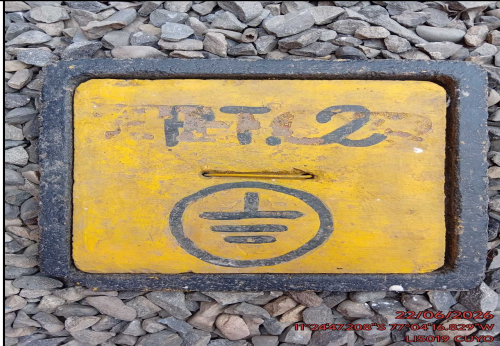
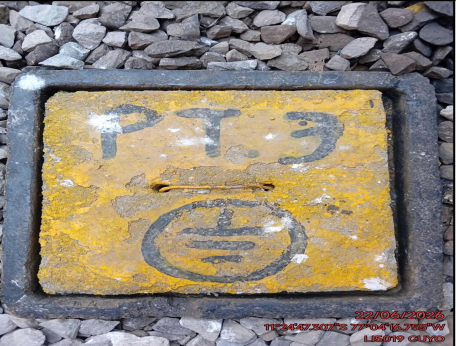
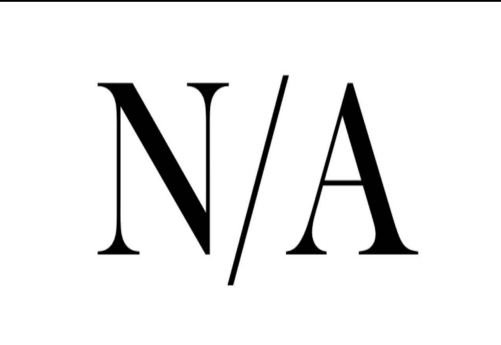
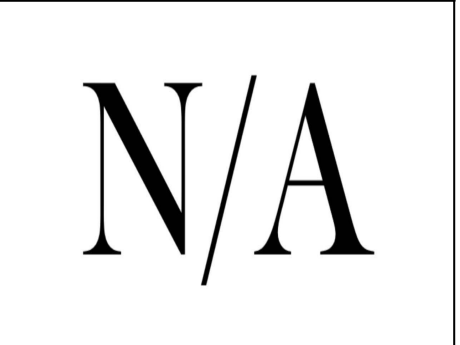
### TAPAS STAP: PINTADO DE TAPAS SEGUN PLANO SPAT

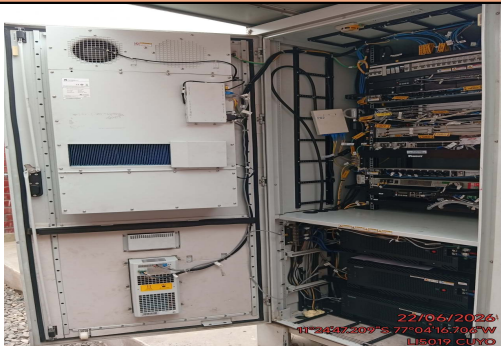
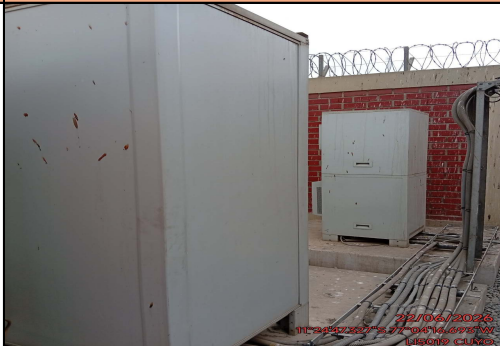
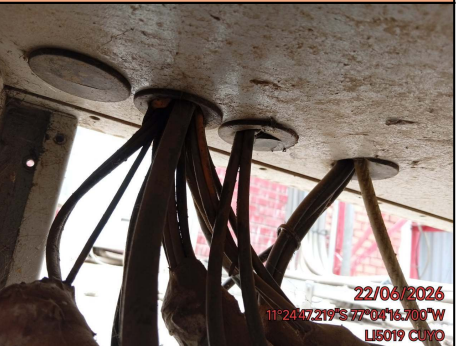
### LIMPIEZA GABINETE: LIMPIEZA DENTRO, PARTE POSTERIOR, PARTE BAJA Y ENTRE LOS GABINETES

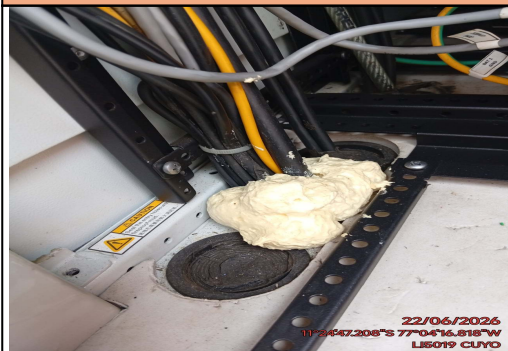
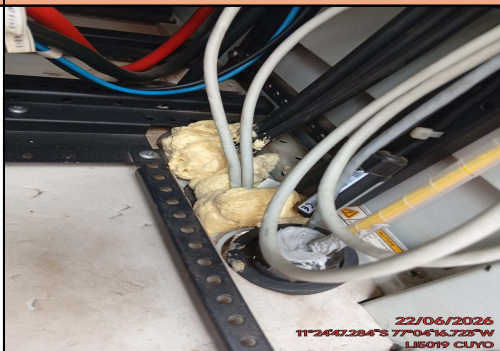
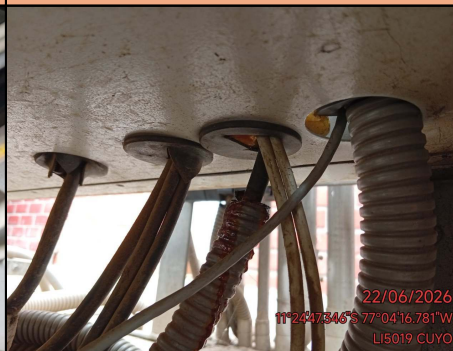
# SELLADO: SELLADO DE EQUIPOS Y DUCTOS POR DONDE INGRESAN LOS CABLES AL GABINETE (CON SIKAFLEX)

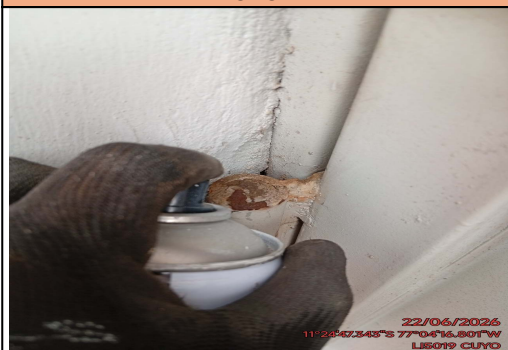
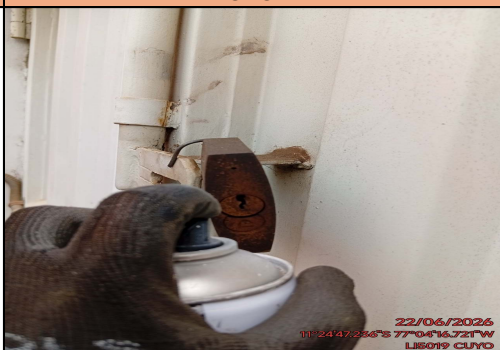
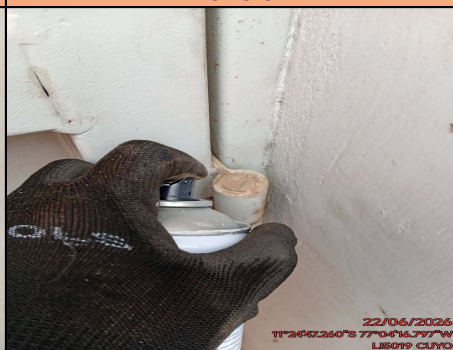
## ACEITADO: ACEITADO DE PUERTAS Y CANDADOS

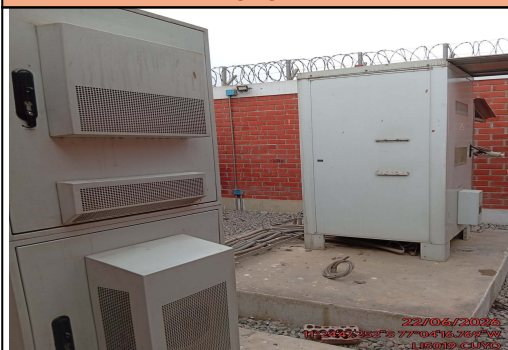
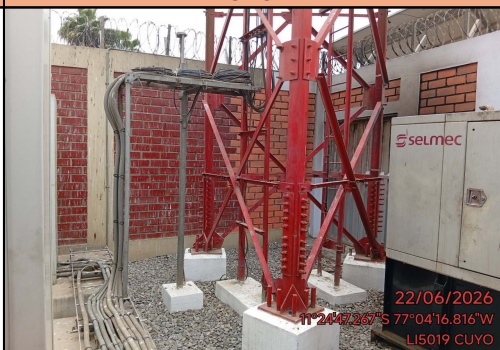
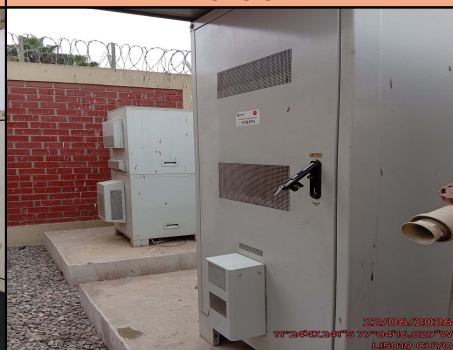
## LIMPIEZA INTERIOR: LIMPIEZA INTERIOR DEL SITE / DESMALEZADO

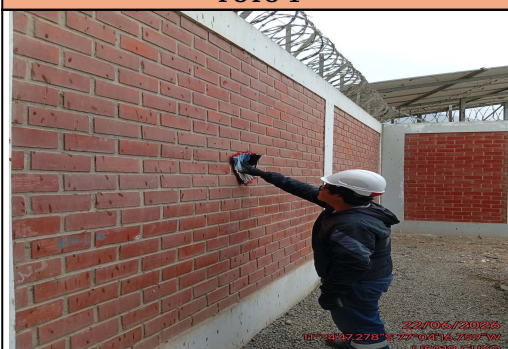
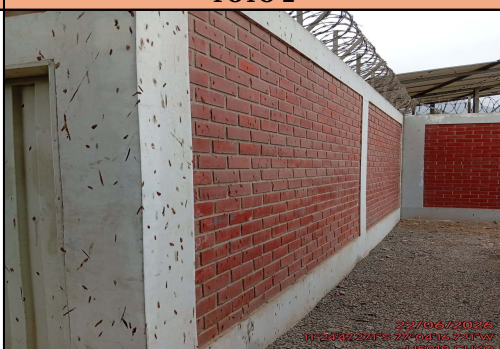
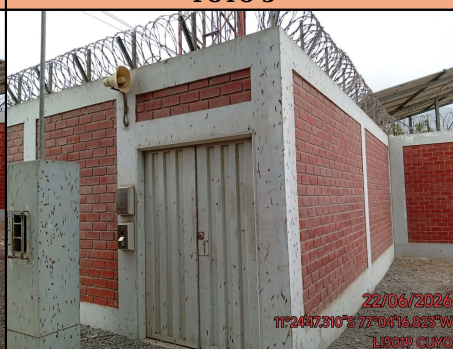
## LIMPIEZA EXTERIOR: LIMPIEZA EXTERIOR DEL SITE / DESMALEZADO

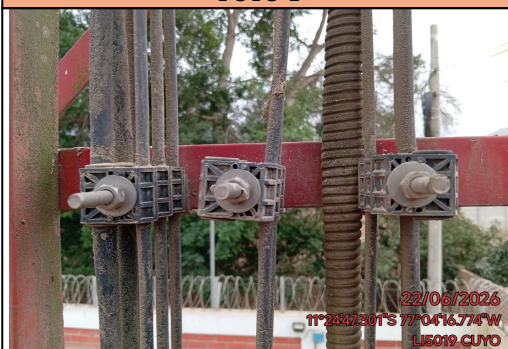
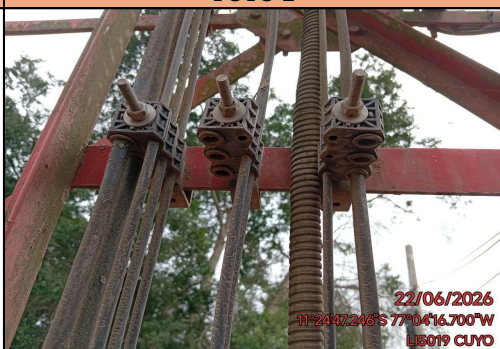
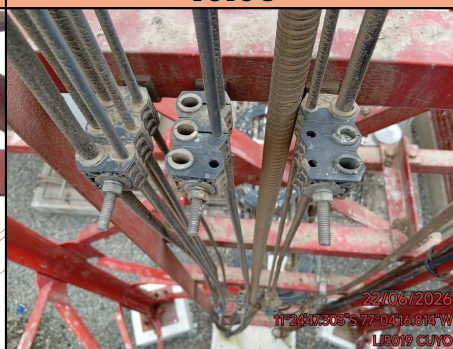
## CLAMPS: REVISION DE CLAMPS EN CABLES IF, FO Y ENERGIZADO DE RRU's

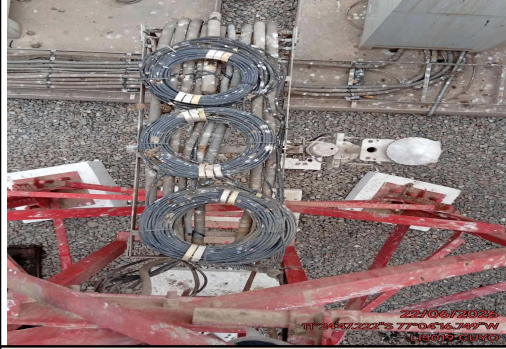
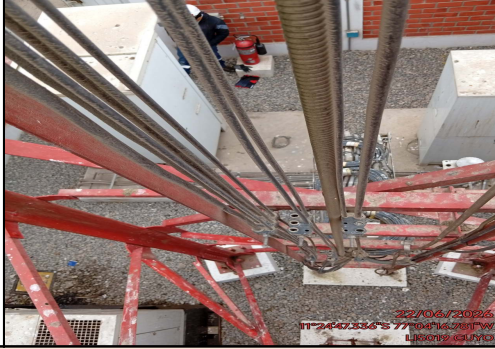
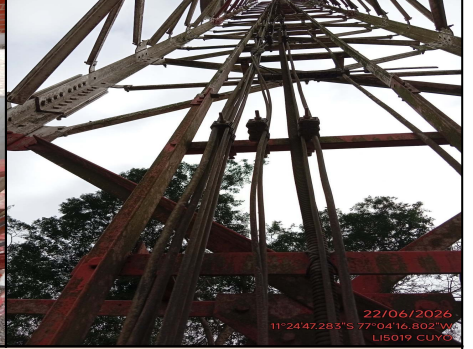
## GROUNDING KIT: REVISION DE ATERRAMIENTO DE CABLES IF, FO Y ENERGIZADO DE RRUs

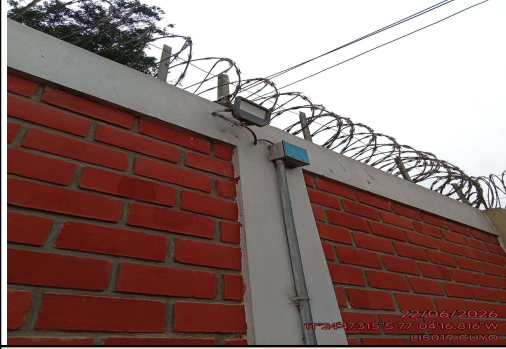
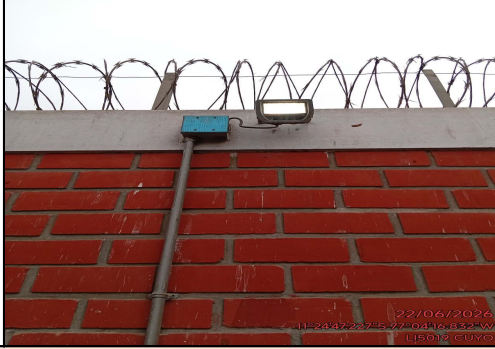
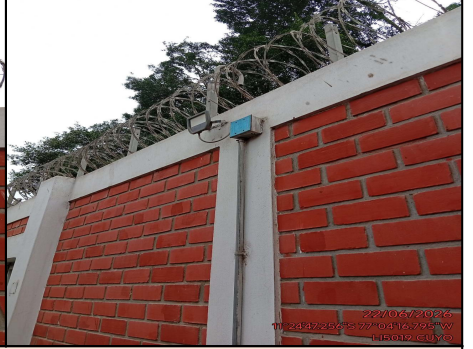
## REVISION DEL ESTADO DE LUMINARIA DE EMERGENCIA (LUMINARIA ENCENDIDA Y APAGADA)

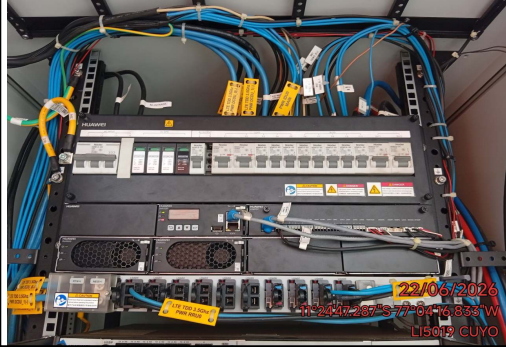
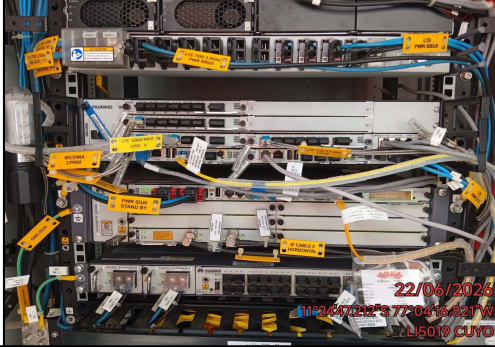
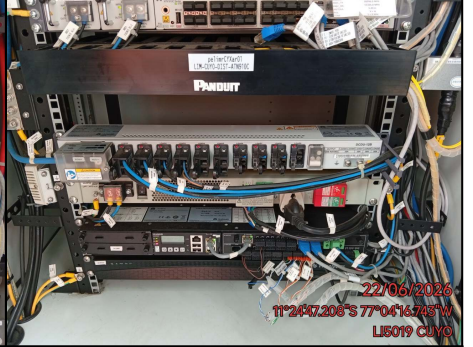
## ETIQUETADO DE DATOS, POWER, TIERRA DE IDU Y TIERRA DE BBU CORRECTAMENTE ETIQUETADOS

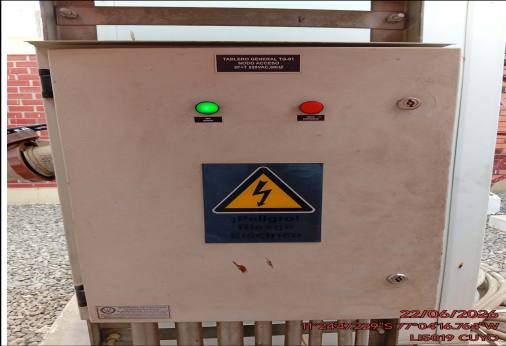
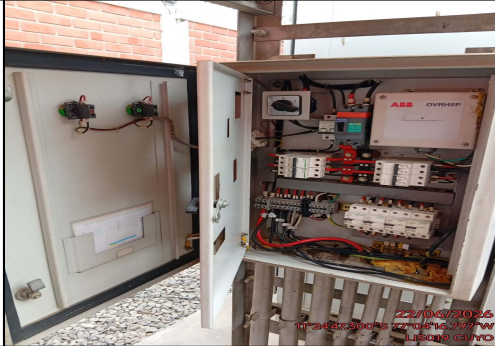
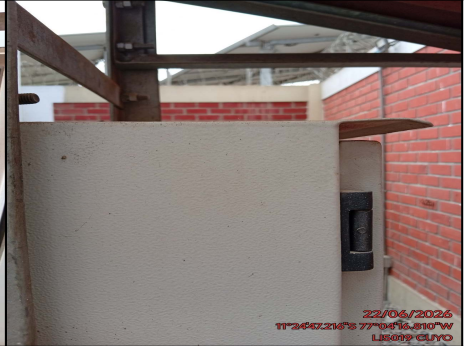
## TABLERO PRONATEL: REVISION DEL ESTADO FISICO DE TABLERO (CORROSION / OXIDO)

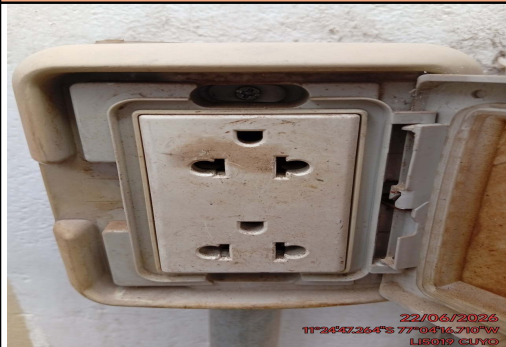
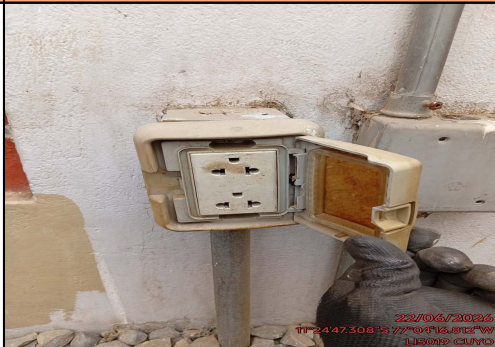
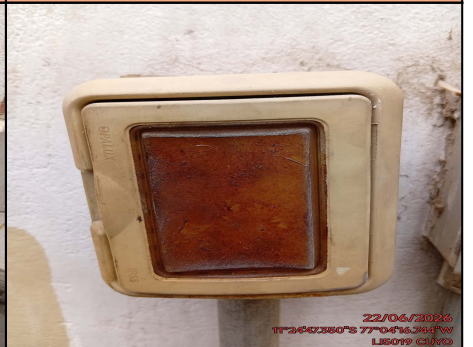
## TOMACORRIENTES: REVISION DEL ESTADO FISICO DE TOMACORRIENTES

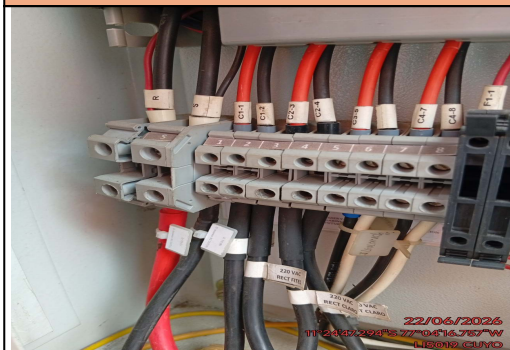
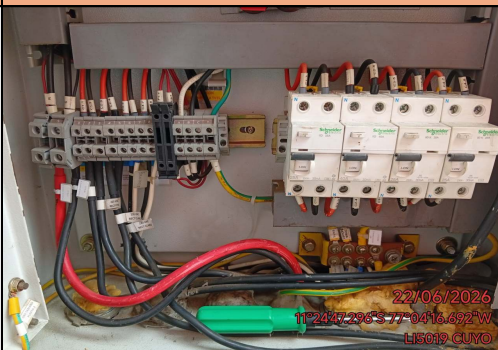
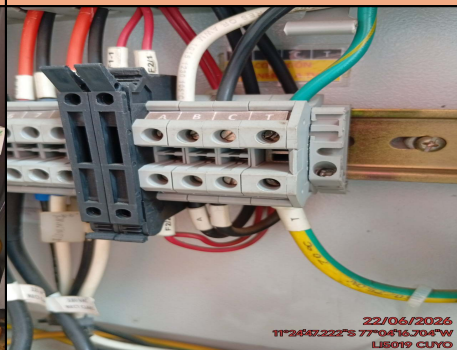
## BORNERAS: DETECCION DE TERMINALES DE CABLES EN TABLERO GENERAL SIN BORNERA

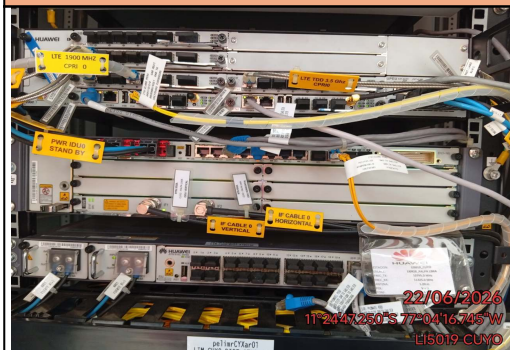
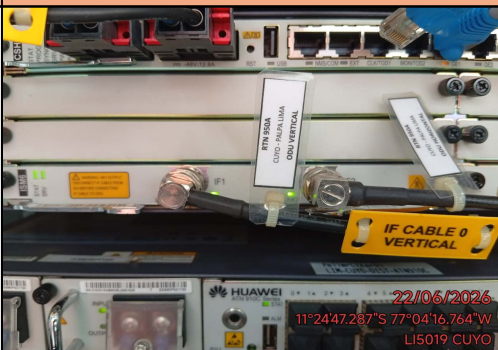
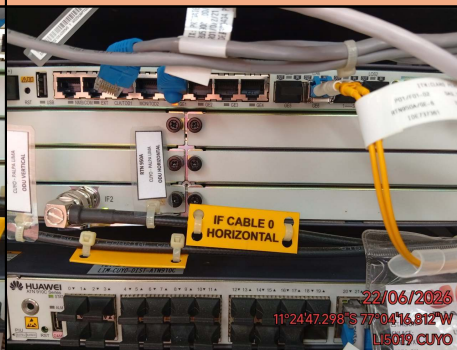
## CONECTORES: DETECCION DE CONECTORES FI EN IDU SIN PROTECCION DE MANGA TERMOCONTRAIBLE
