## REPORTE FOTOGRÁFICO - SUPERVISION

**Nombre de la Estacion:** AMBAR  
**Nombre de Localidad:** AMBAR  
**Fecha:** 22/06/2026 - 22/06/2026  
**Direccion:** CENTRO POBLADO AMBAR  
**ID site:** LI5272  
**CRQ:** CRQ000000087840

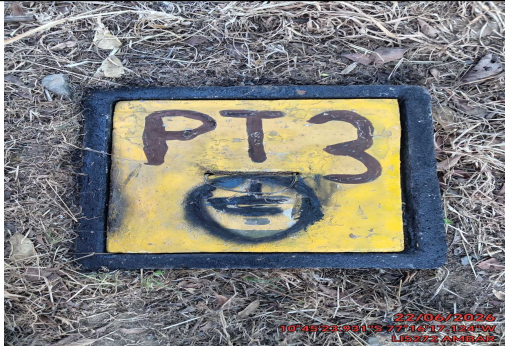
FOTO 1

### TAPAS STAP: PINTADO DE TAPAS SEGUN PLANO SPAT

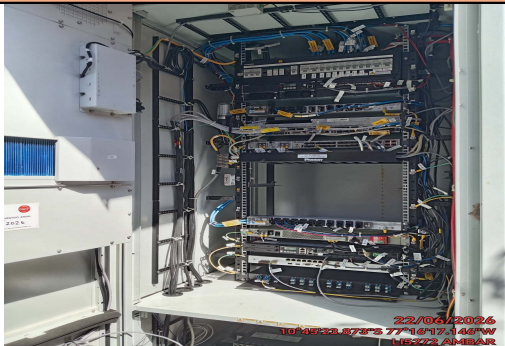
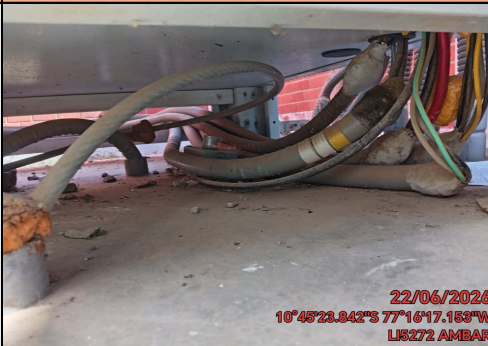
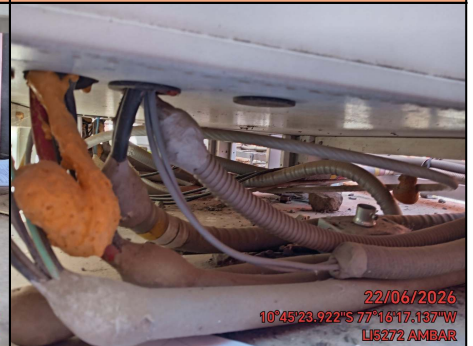
### LIMPIEZA GABINETE: LIMPIEZA DENTRO, PARTE POSTERIOR, PARTE BAJA Y ENTRE LOS GABINETES

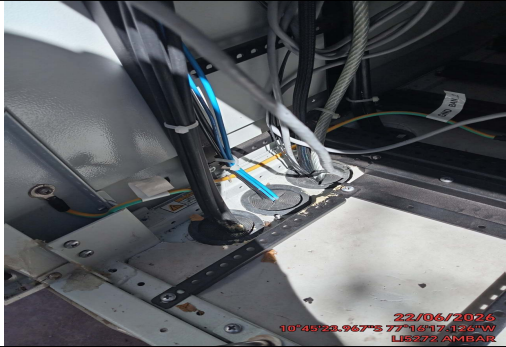
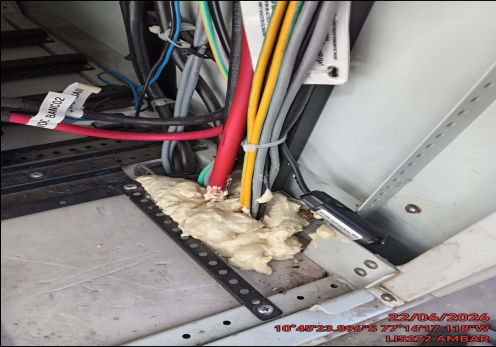
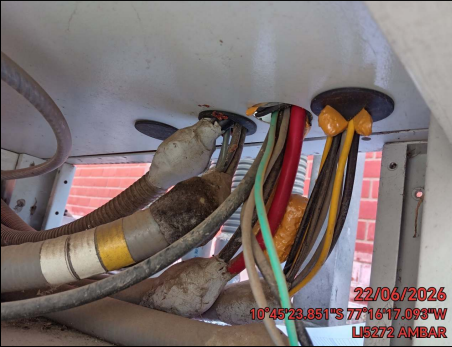
| SELLADO: SELLADO DE EQUIPOS Y DUCTOS POR DONDE INGRESAN LOS CABLES AL GABINETE (CON SIKAFLEX) | | |

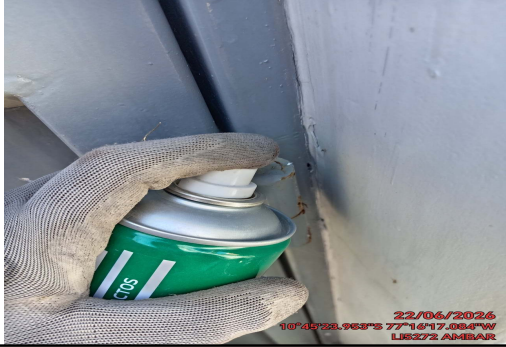
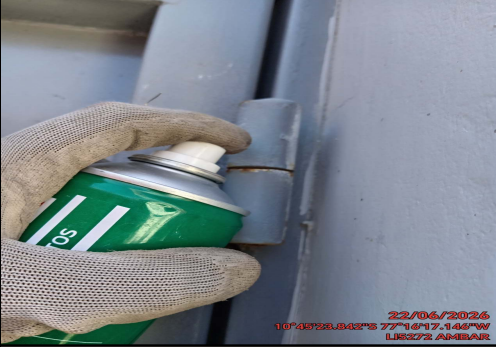
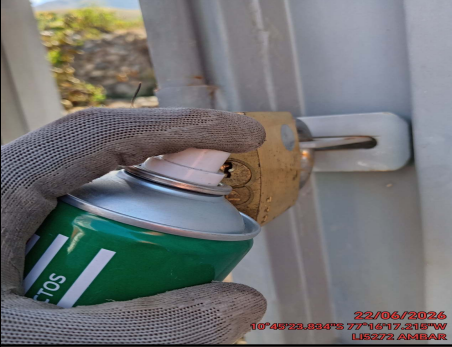
| SELLADO: SELLADO DE EQUIPOS Y DUCTOS POR DONDE INGRESAN LOS CABLES AL GABINETE (CON SIKAFLEX) | | |
|---|---|---|
| ACEITADO: ACEITADO DE PUERTAS Y CANDADOS | | |

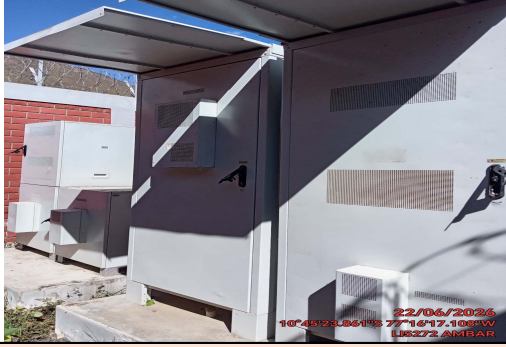
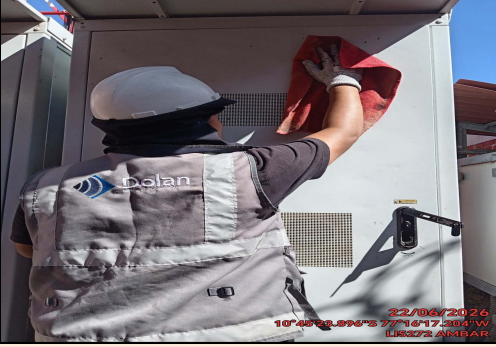
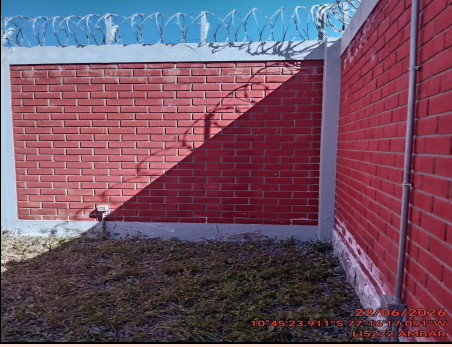
| SELLADO: SELLADO DE EQUIPOS Y DUCTOS POR DONDE INGRESAN LOS CABLES AL GABINETE (CON SIKAFLEX) | | |
|---|---|---|
| LIMPIEZA INTERIOR: LIMPIEZA INTERIOR DEL SITE / DESMALEZADO | | |

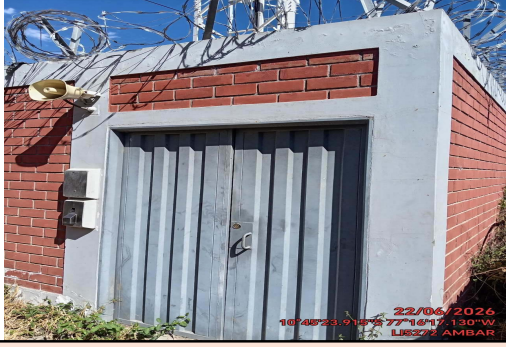
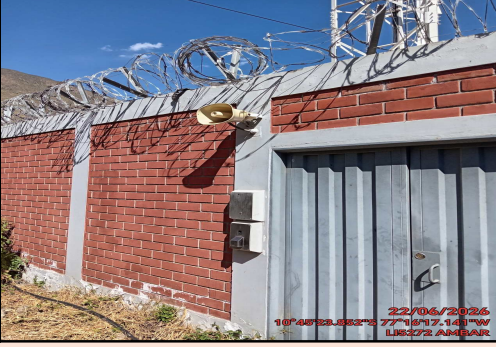
| SELLADO: SELLADO DE EQUIPOS Y DUCTOS POR DONDE INGRESAN LOS CABLES AL GABINETE (CON SIKAFLEX) | | |
|---|---|---|
| LIMPIEZA EXTERIOR: LIMPIEZA EXTERIOR DEL SITE / DESMALEZADO | | |

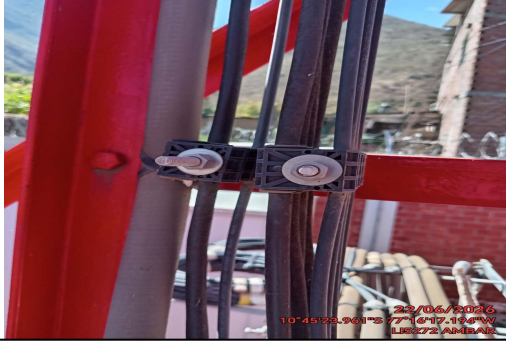
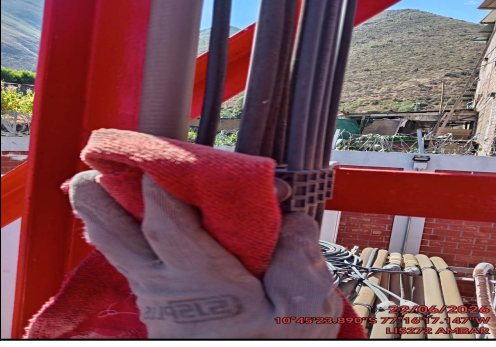
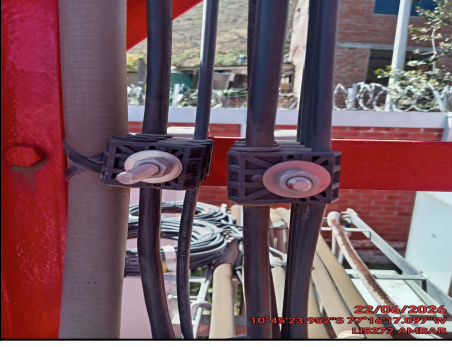
| SELLADO: SELLADO DE EQUIPOS Y DUCTOS POR DONDE INGRESAN LOS CABLES AL GABINETE (CON SIKAFLEX) | | |
|---|---|---|
| CLAMPS: REVISION DE CLAMPS EN CABLES IF, FO Y ENERGIZADO DE RRU's | | |

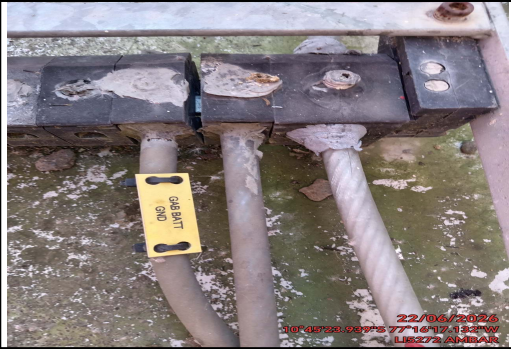
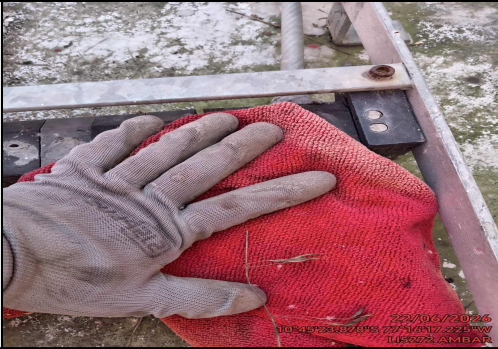
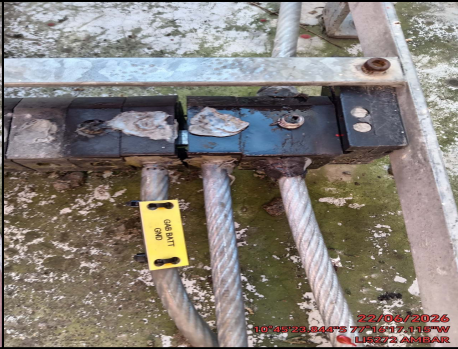
GROUNDING KIT: REVISION DE ATERRAMIENTO DE CABLES IF, FO Y ENERGIZADO DE RRU's

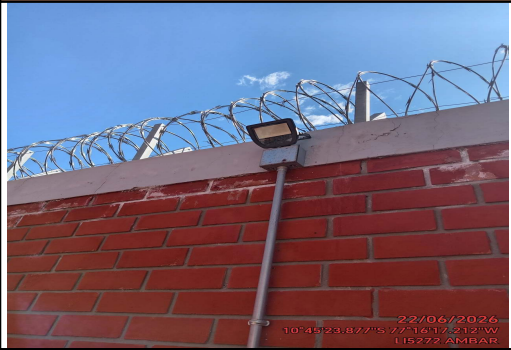
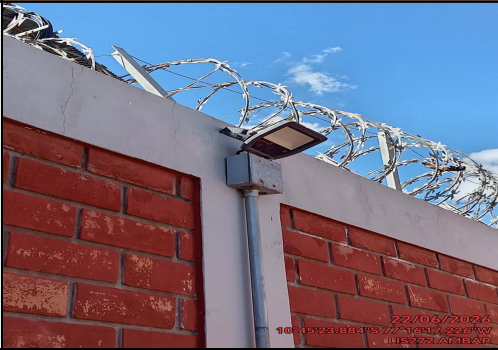
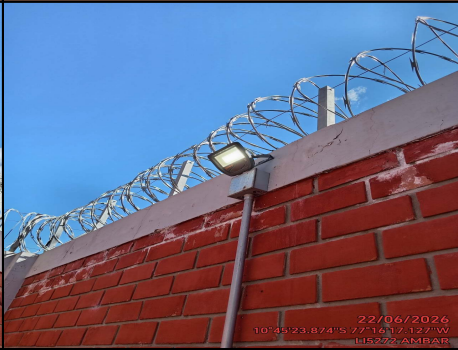
REVISION DEL ESTADO DE LUMINARIA DE EMERGENCIA (LUMINARIA ENCENDIDA Y APAGADA)

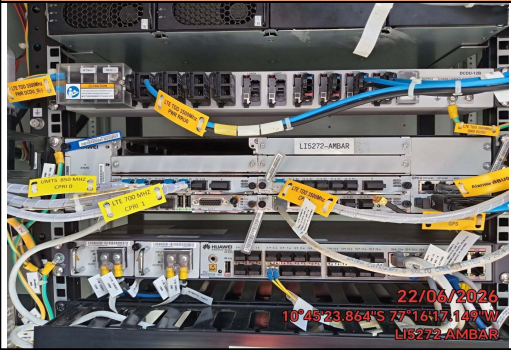
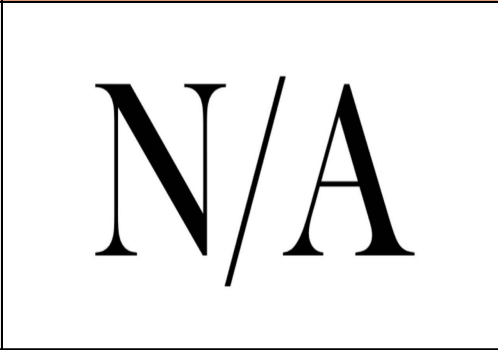
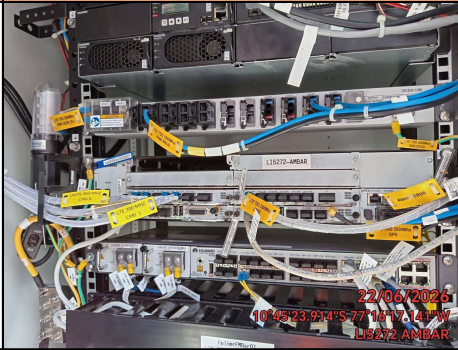
ETIQUETADO DE DATOS, POWER, TIERRA DE IDU Y TIERRA DE BBU CORRECTAMENTE ETIQUETADOS

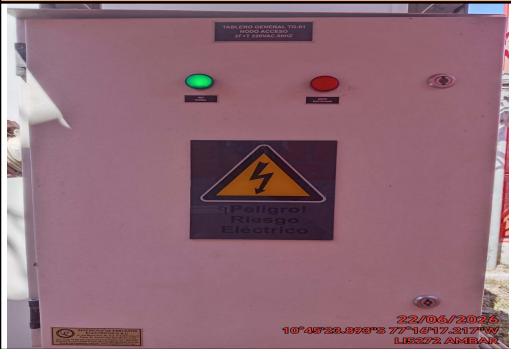
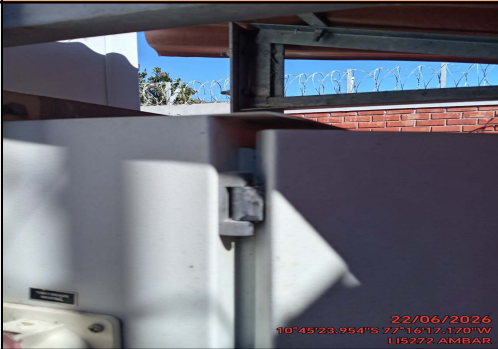
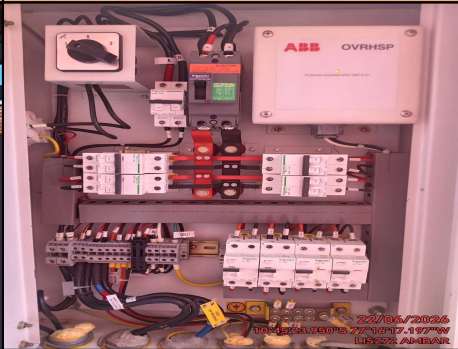
TABLERO PRONATEL: REVISION DEL ESTADO FISICO DE TABLERO (CORROSION / OXIDO)

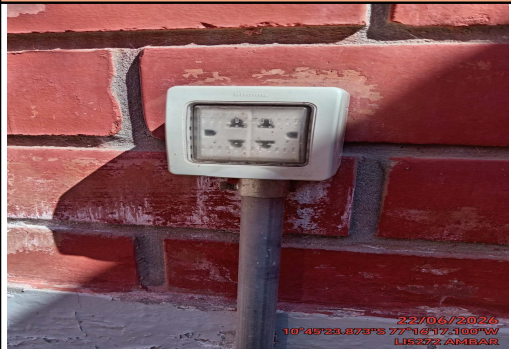
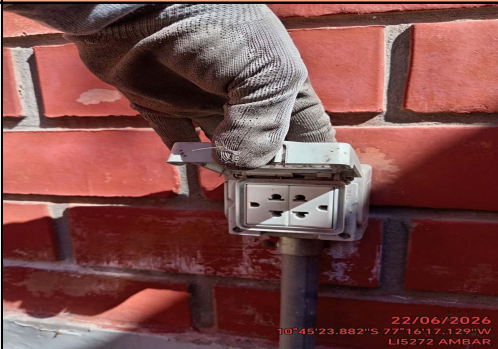
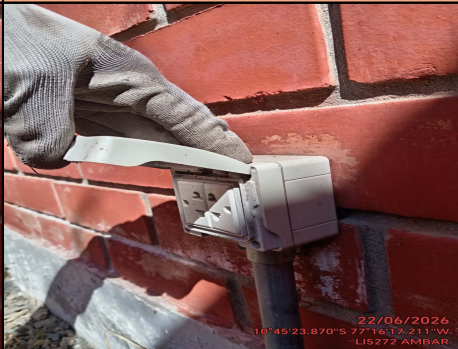
TOMACORRIENTES: REVISION DEL ESTADO FISICO DE TOMACORRIENTES

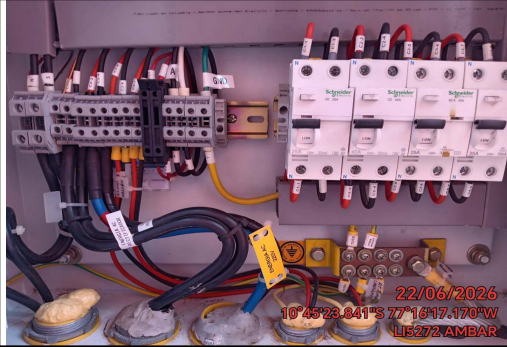
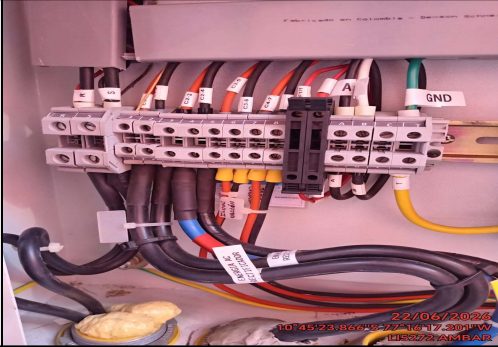
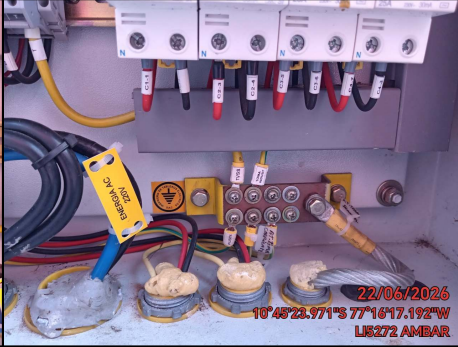
**BORNERAS: DETECCION DE TERMINALES DE CABLES EN TABLERO GENERAL SIN BORNERA**
