## REPORTE FOTOGRÁFICO - Sistema de Energia LBT

**Nombre de la Estacion:** AMBAR  
**Nombre de Localidad:** AMBAR  
**Fecha:** 22/06/2026 - 22/06/2026  
**Direccion:** CENTRO POBLADO AMBAR  
**ID site:** LI5272  
**CRQ:** CRQ000000087840

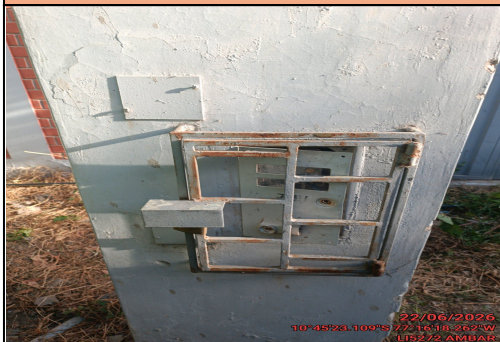
#### ANTES

### LIMPIEZA Y MEDICION DE AISLAMIENTO DE CONDUCTOR
