## REPORTE FOTOGRÁFICO - Localidad del Acta de Conformidad

**Nombre de la Estacion:** AMBAR  
**Nombre de Localidad:** AMBAR  
**Fecha:** 22/06/2026 - 22/06/2026  
**Dirección:** CENTRO POBLADO AMBAR  
**ID site:** LI5272  
**CRQ:** CRQ000000087840

| FORMATO DE MANTENIMIENTO PREVENTIVO PROGRAMADO | |

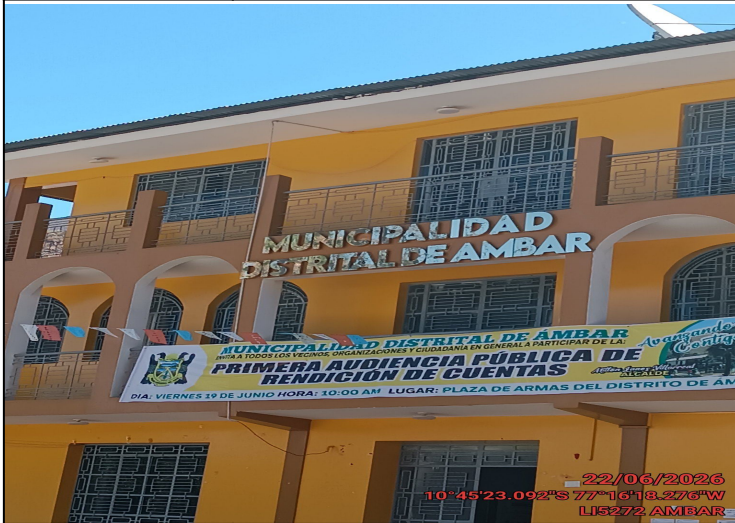
FOTO 1

Referencia Localidad (Letrero,Otro)

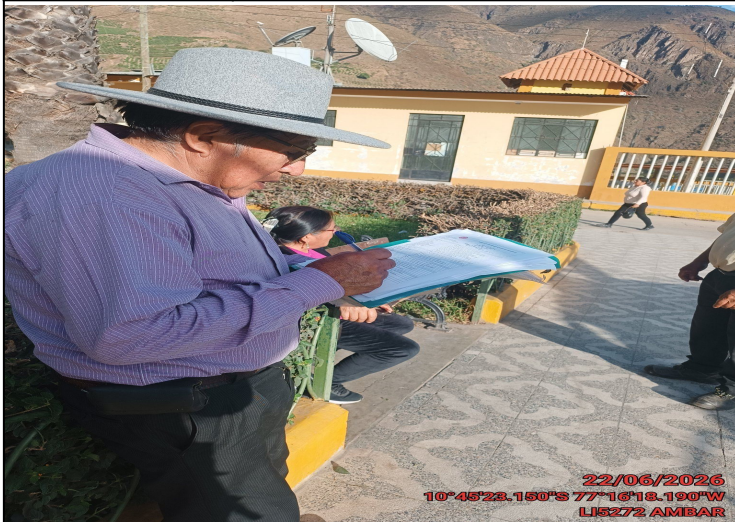
FOTO 3

Persona Local que firma el Acta

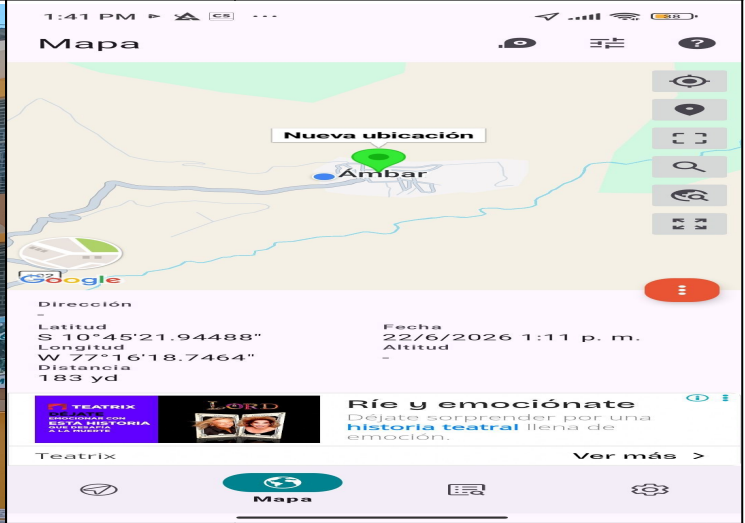
FOTO 2

Referencia Local (Municipalidad, Otro)
