## REPORTE FOTOGRÁFICO - Sistema de Seguridad Física Interior

**Nombre de la Estación:** SAN LORENZO DE PUTINZA  
**Nombre de Localidad:** PUTINZA  
**Fecha:** 22/06/2026 - 22/06/2026  
**Dirección:** CP SAN LORENZO DE PUTINZA  
**ID site:** LI5639  
**CRQ:** CRQ00000088902

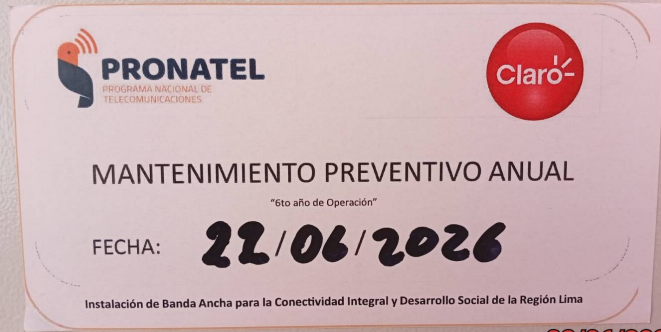
### Sticker Año mantenimiento

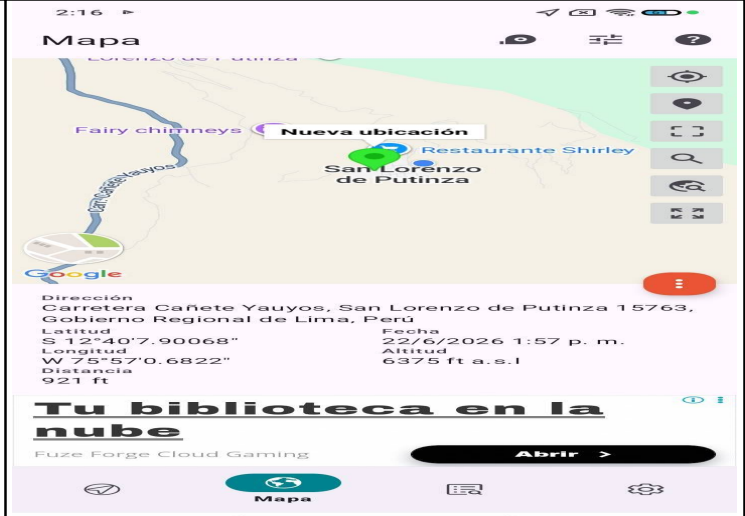
### Letrero de Localidad beneficiaria o GPS

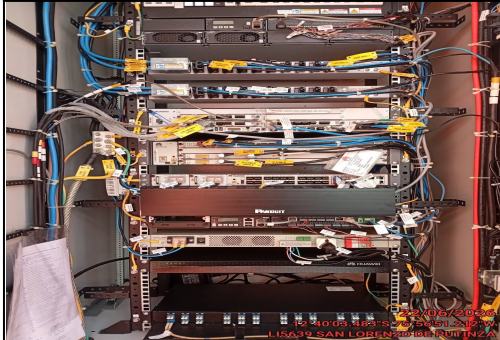
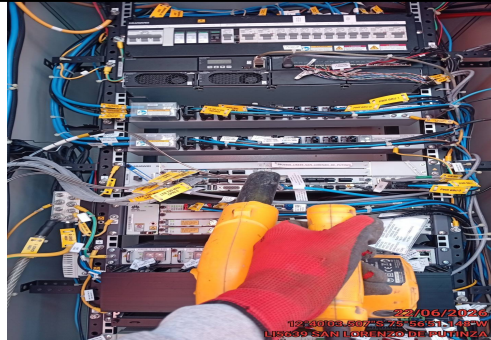
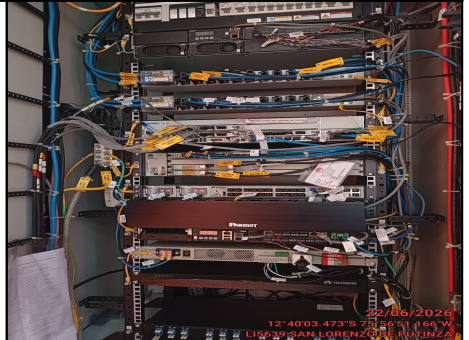
### LIMPIEZA GENERAL DE LOS EQUIPOS DEL SISTEMA

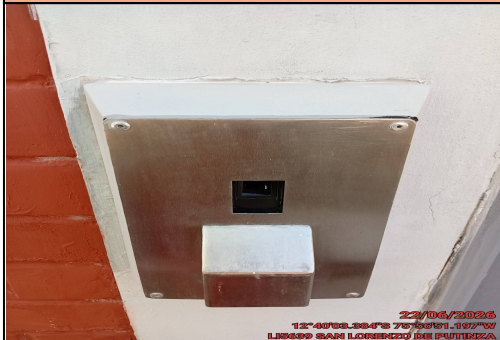
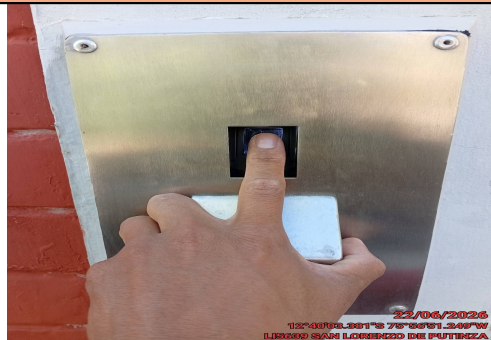
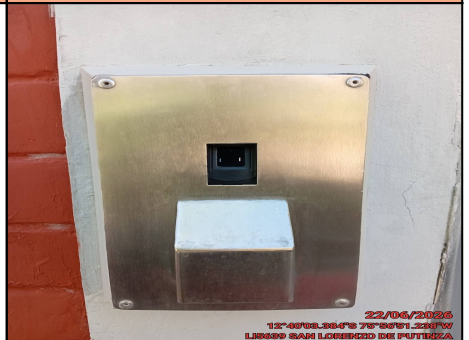
### REVISIÓN DEL BUEN FUNCIONAMIENTO DE LA LECTORA

| CHECKLIST - SISTEMA DE SEGURIDAD | | |
|---|---|---|
| Lector de Huella | OK | Verificar el buen funcionamiento de la lectora |

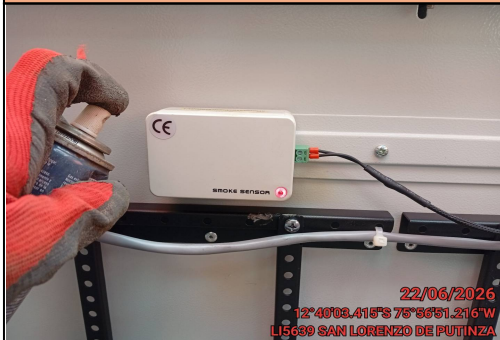
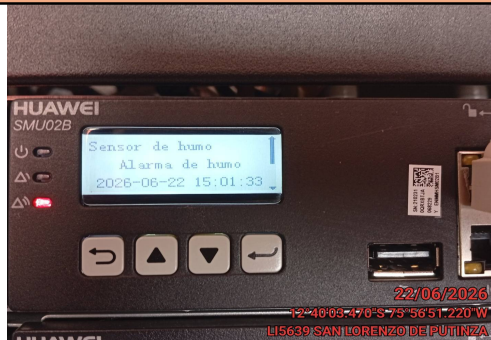
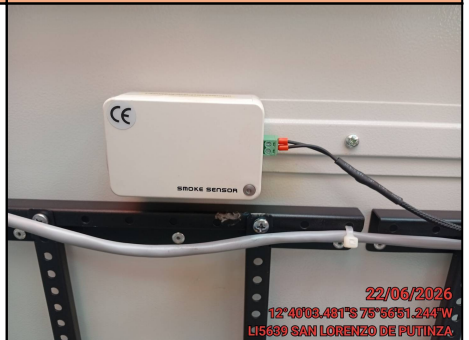
### REVISIÓN DEL FUNCIONAMIENTO DEL SENSOR DE HUMO

| CHECKLIST - SISTEMA DE SEGURIDAD | | |
|---|---|---|
| Sensor de Humo | OK | Revisión estado del sensor de Humo |

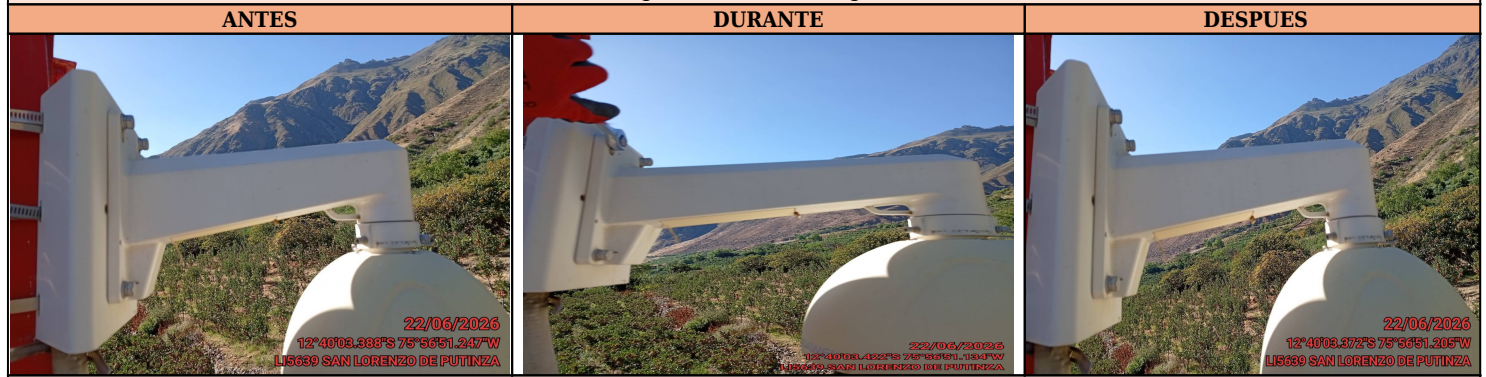
### REVISIÓN DE SUJECCIÓN Y ANCLAJES DE CÁMARA

| CHECKLIST - SISTEMA DE SEGURIDAD | | |
|---|---|---|
| Cámara | OK | Revisión de sujeción y anclajes de la Cámara |

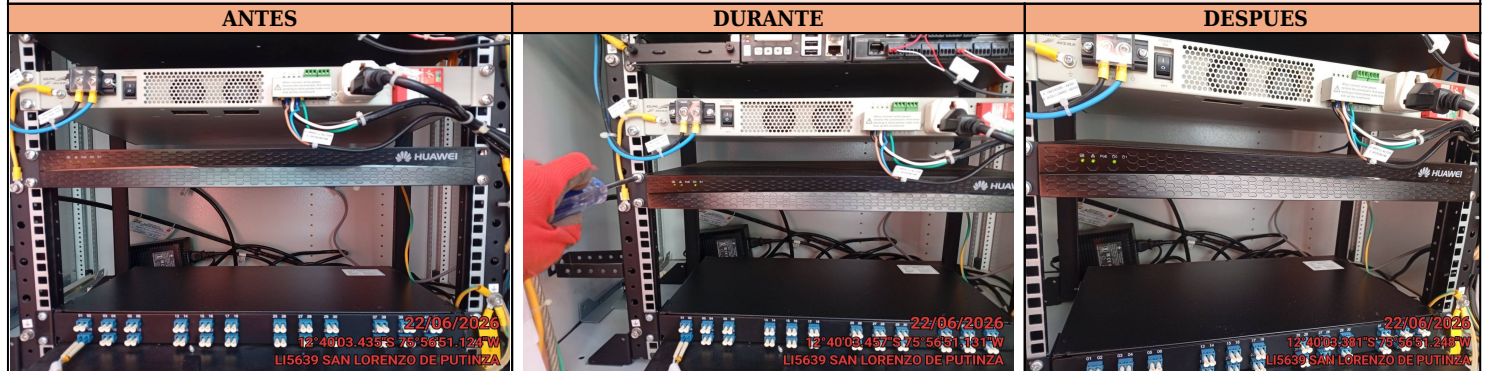
### REVISIÓN DEL EQUIPO DE GRABACIÓN (VCN510 - 8P)

| CHECKLIST - SISTEMA DE SEGURIDAD | | |
|---|---|---|
| Grabador de Video | OK | Verificar grabación local desde el NOC |

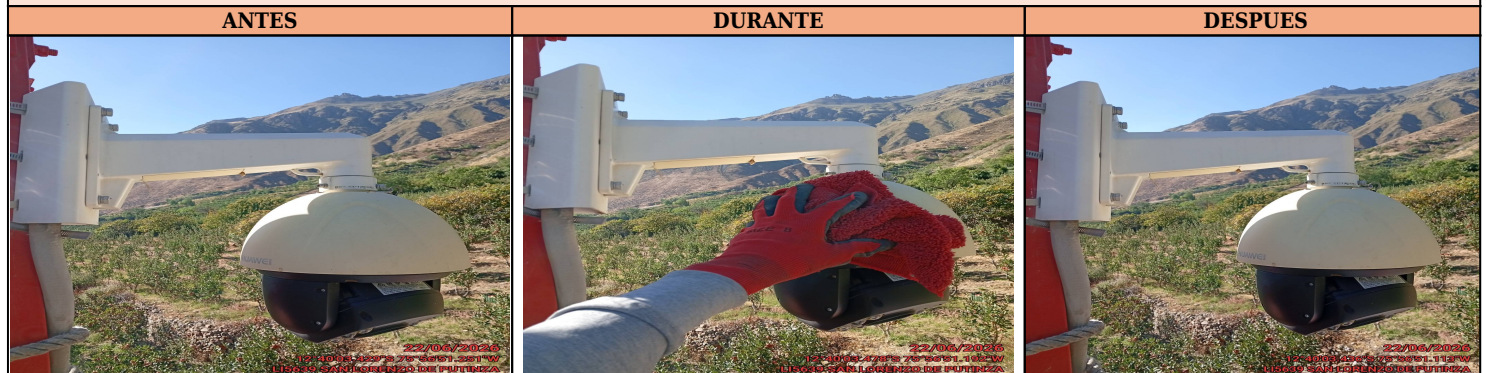
### LIMPIEZA CÁMARA DE VIDEO

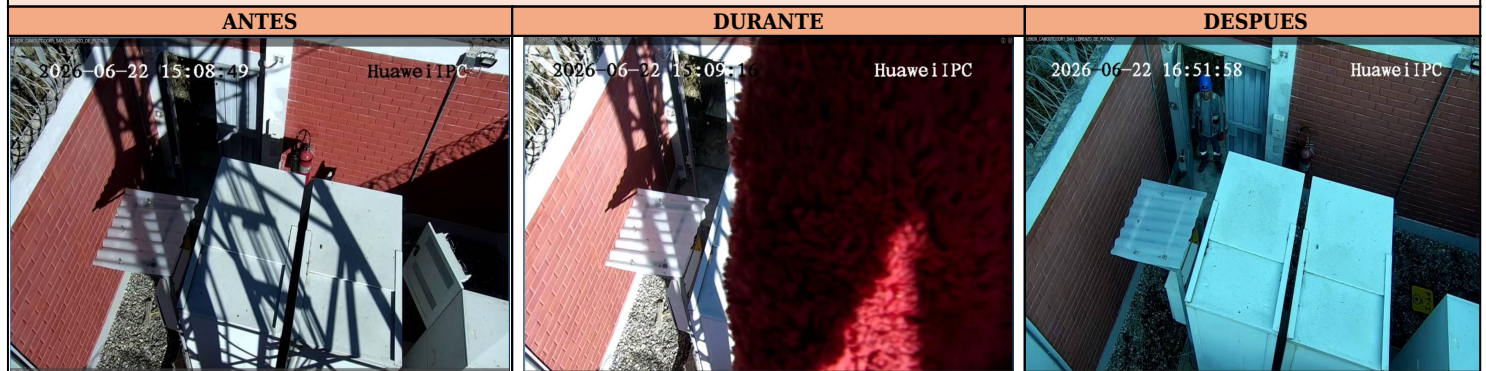
### REGISTRO DE CÁMARA AL MOMENTO DE REALIZAR SU LIMPIEZA

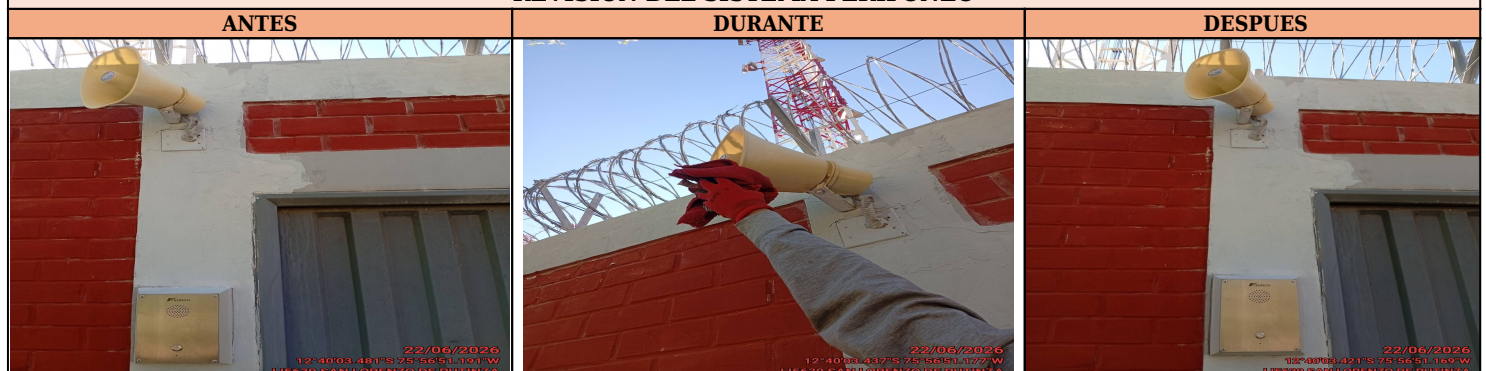
### REVISIÓN DEL SISTEMA PERIFONEO
