# REPORTE FOTOGRÁFICO - Sistema de Obras Civiles / Seguridad Exterior

**Nombre de la Estacion:** SUPE  
**Nombre de Localidad:** SUPE PUERTO  
**Fecha:** 20/06/2026 - 20/06/2026  
**Direccion:** AH LETICIA - CERRO LETICIA  
**ID site:** LI0394  
**CRQ:** CRQ000000084892

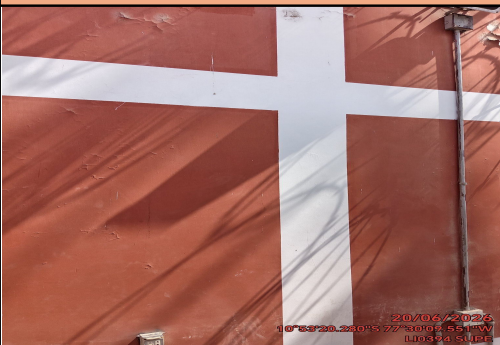
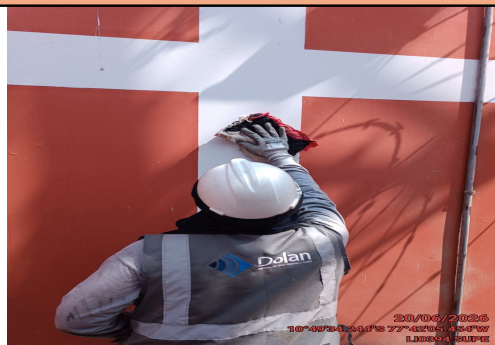
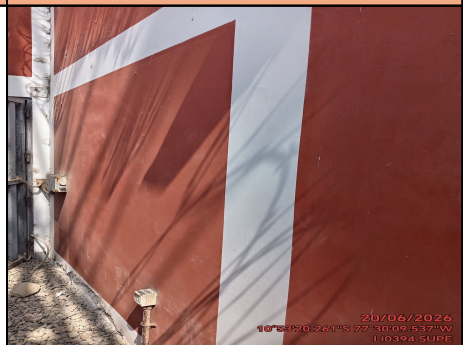
## REVISION DEL ESTADO DE COLUMNAS Y VIGAS

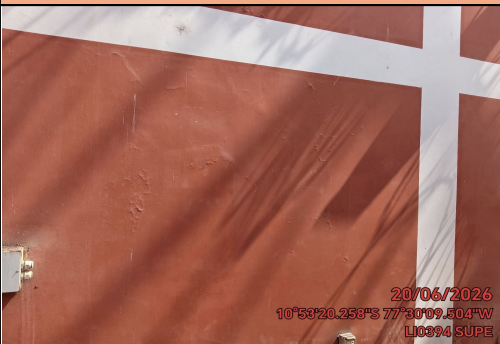
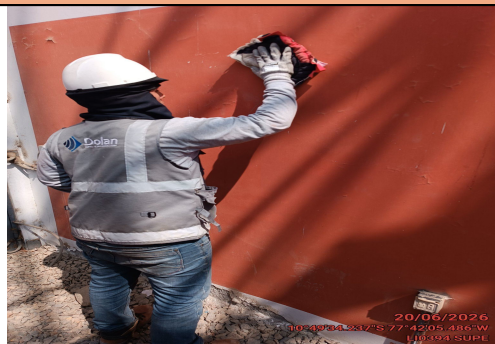
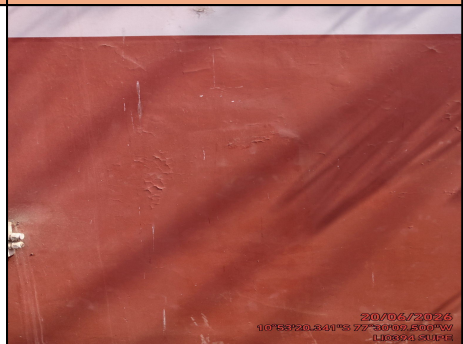
## REVISION DEL ESTADO DEL CERCO PERIMETRICO

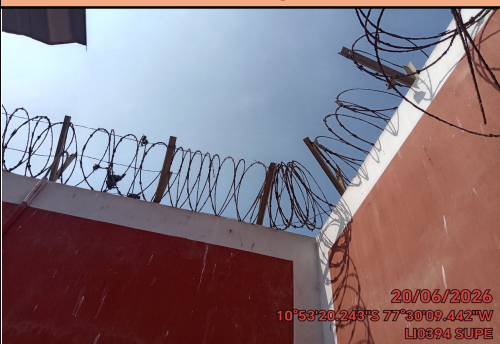
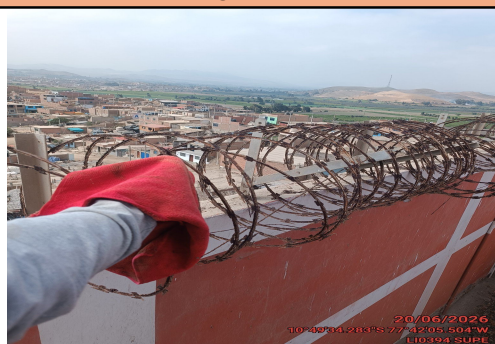
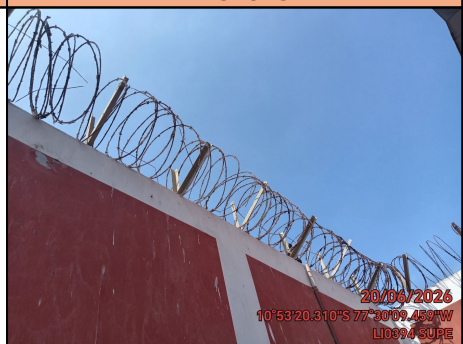
## REVISION DEL ESTADO DE LA CONCERTINA
