## REPORTE FOTOGRÁFICO - Sistema de Climatización A/A

**Nombre de la Estación:** LAHUAYTAMBO  
**Nombre de Localidad:** LAHUAYTAMBO  
**Fecha:** 23/06/2026 - 23/06/2026  
**Dirección:** CP LAHUAYTAMBO  
**ID site:** LI5188  
**CRQ:** CRQ00000088086

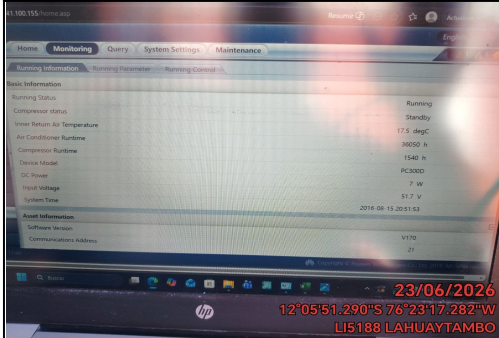
#### ANTES

### VERIFICACION DE PARAMETROS DE OPERACION: TEMPERATURA [°C]

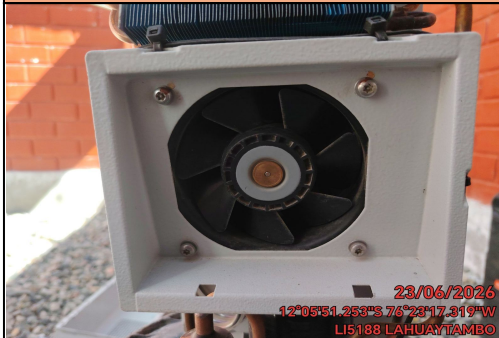
#### ANTES

### LIMPIEZA DE MOTOR DEL CONDENSADOR

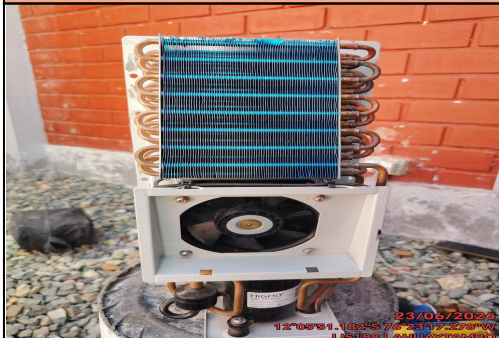
#### ANTES

### LIMPIEZA DE SERPENTIN DEL CONDENSADOR
