## REPORTE FOTOGRÁFICO - TORRES

Nombre de la Estacion: LARAOS  
Nombre de Localidad: LARAOS  
Fecha: 23/06/2026 - 23/06/2026  
Direccion: MZ L LT 4 YAUYOS  
ID site: LI1194  
CRQ: CRQ000000088903

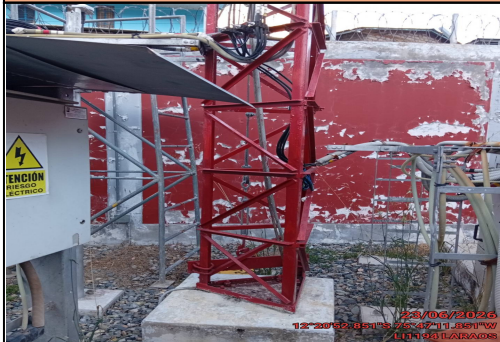
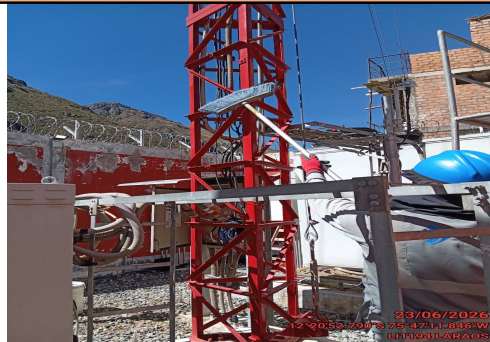
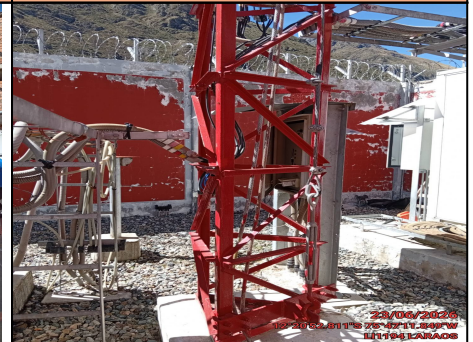
### PINTURA Y GALVANIZADO: VERIFICAR EL ESTADO DE LA PINTURA Y GALVANIZADO

| CHECKLIST - TORRES | | |
|---|---|---|
| Pintura | OK | Verificar visualmente el estado de pintado y realizar el resane de existir puntos con presencia de corrosión |

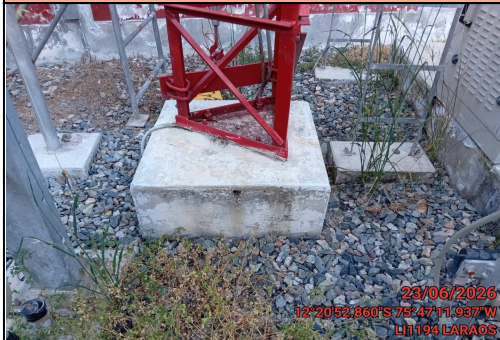
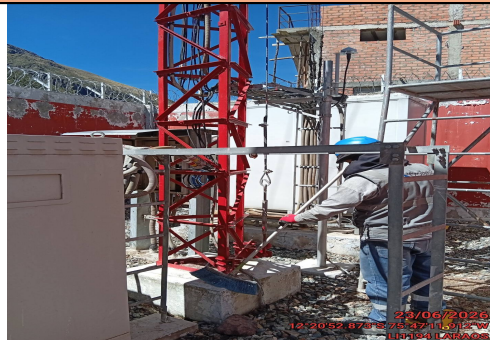
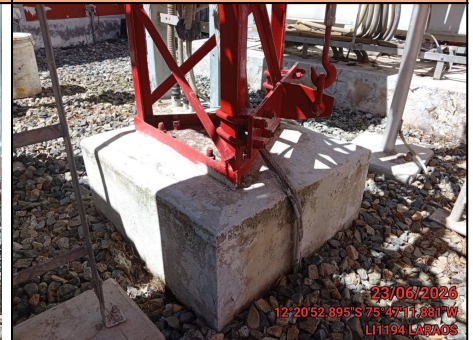
### BASES DEL CONCRETO: REVISION DEL ESTADO DE LAS BASES DEL CONCRETO

| CHECKLIST - TORRES | | |
|---|---|---|
| Bases | OK | Verificar las bases de la torre |

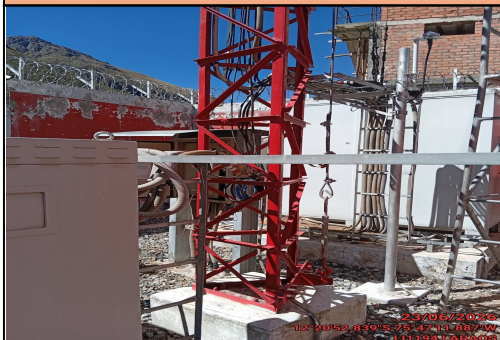
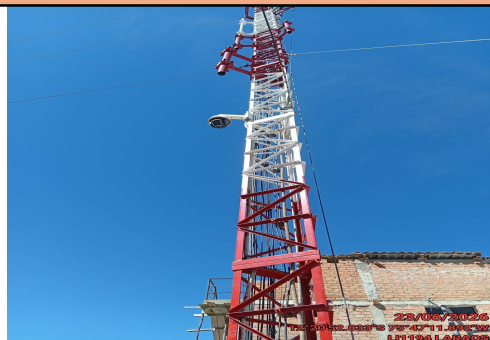
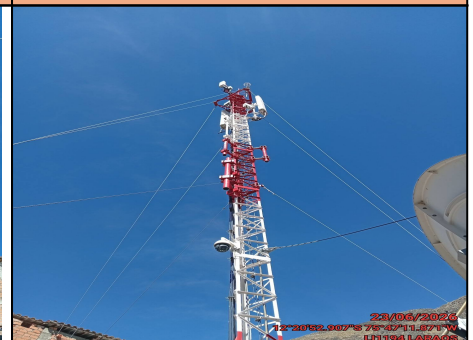
### PERFILES Y CUERPOS: REVISION DE LOS PERFILES, CUERPOS

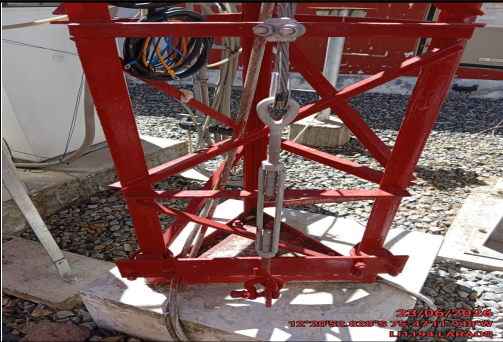
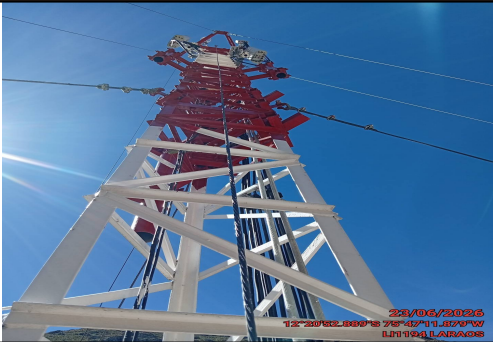
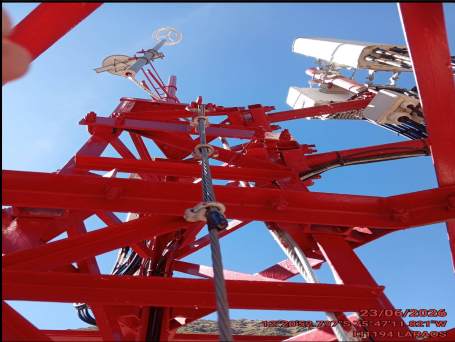
ESCALERILLA: REVISION DEL ESTADO DE LAS ESCALERILLAS

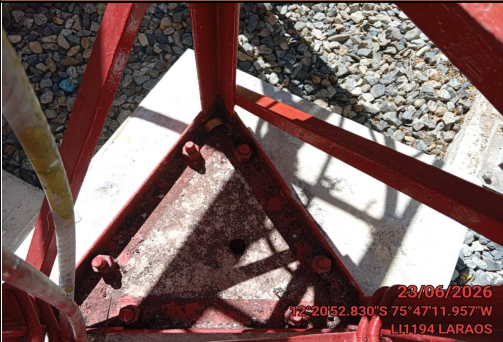
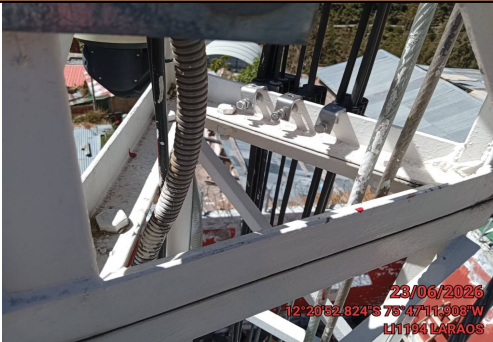
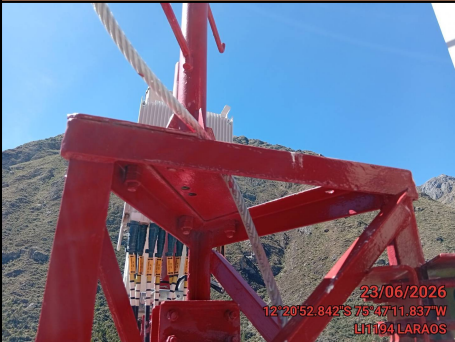
PERNOS Y TUERCAS: REVISION DEL ESTADO DE LOS PERNOS Y LAS TUERCAS

| CHECKLIST - TORRES | | |
|---|---|---|
| Pernos | OK | Realizar inspección visual y ajuste de pernos |

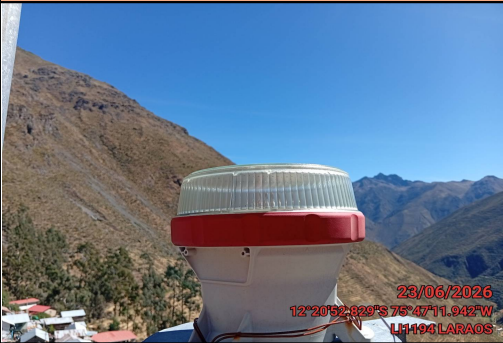
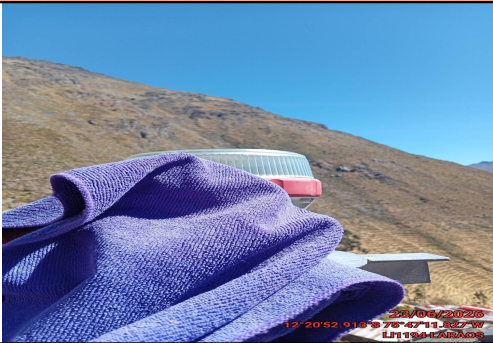
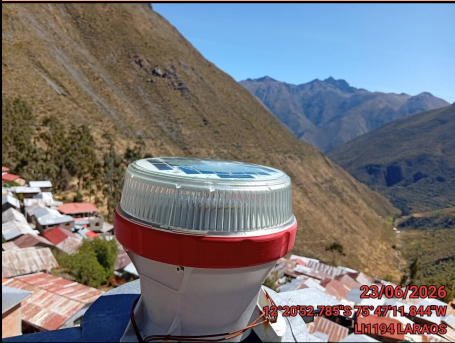
FANALES: REVISION DEL ESTADO DE LOS FANALES

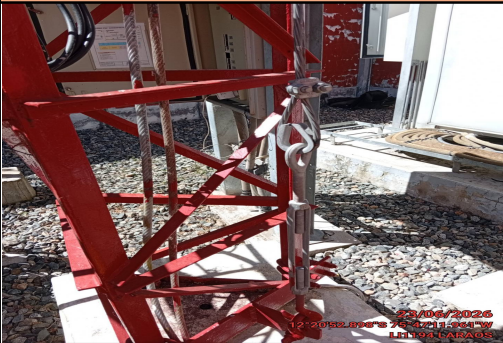
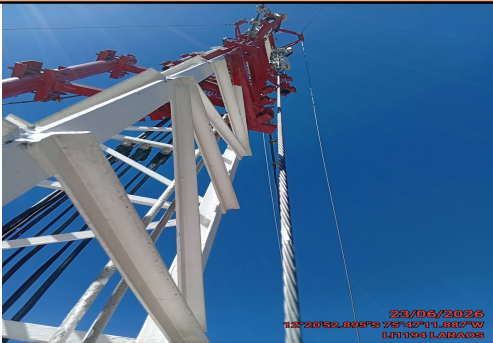
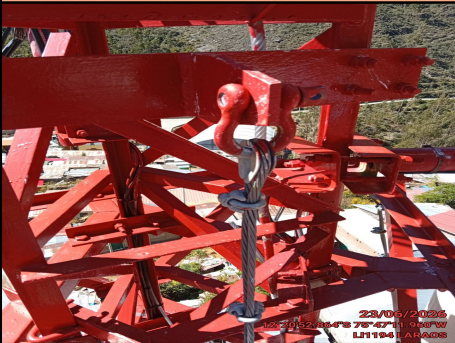
LINEA DE VIDA: REVISION DEL ESTADO DE LA LINEA DE VIDA

| CHECKLIST - TORRES | | |
|---|---|---|
| Línea de vida | OK | Verificar y ajustar la línea de vida |

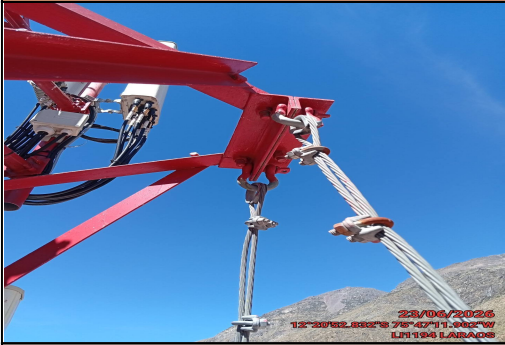
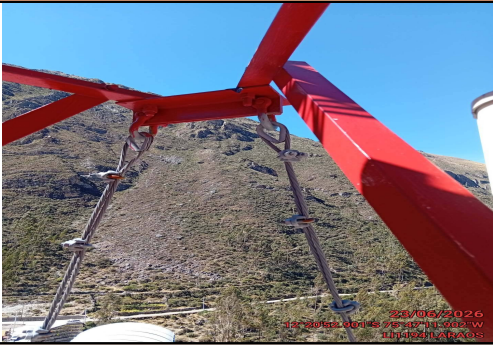
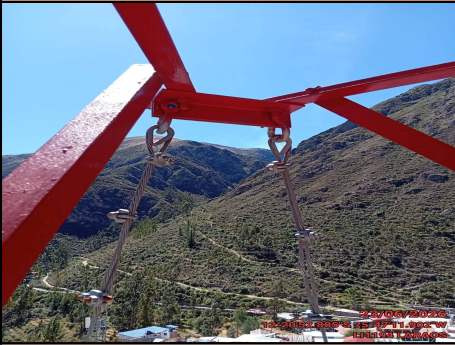
| TORRES VENTALA | | |
|---|---|---|
| VIENTOS : REVISION Y AJUSTE DE LOS VIENTOS (TIPO RETENIDA) | | |

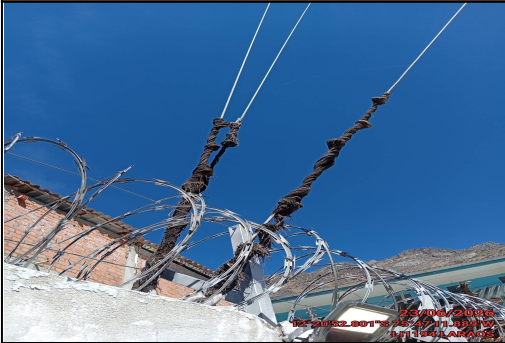
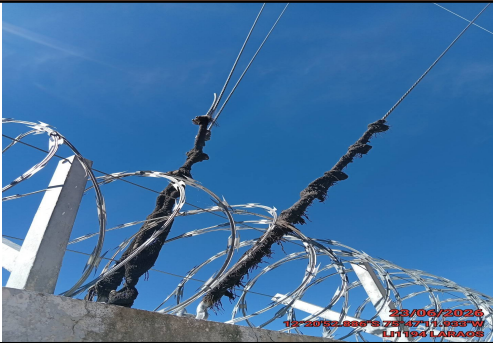
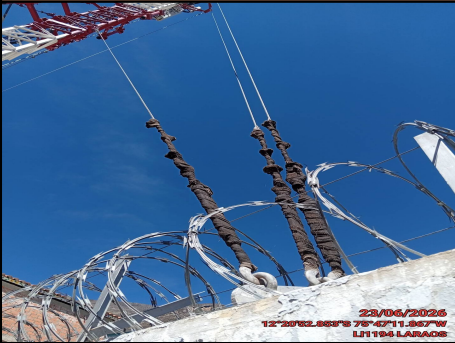
| TORRES VENTALA | | |
|---|---|---|
| TEMPLADORES: REVISION DEL ESTADO DE LOS TEMPLADORES | | |

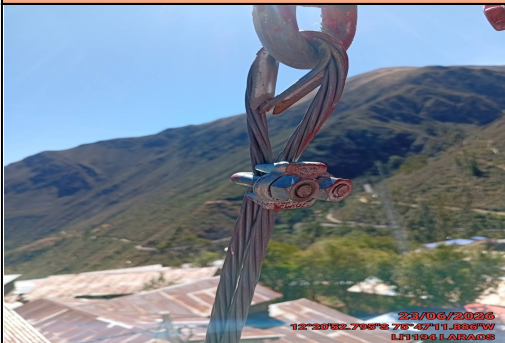
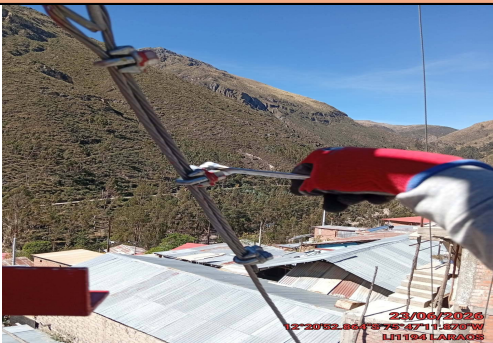
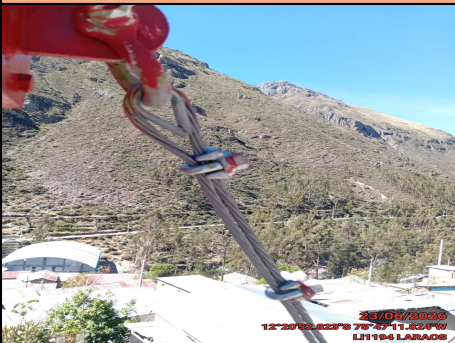
| TORRES VENTALA | | |
|---|---|---|
| GRAPAS Y GRILLETES: REVISION DEL ESTADO DE LAS GRAPAS Y GRILLETES | | |

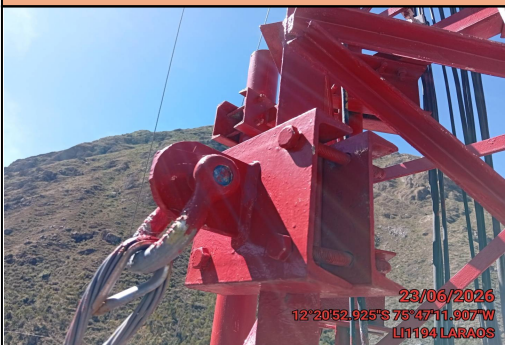
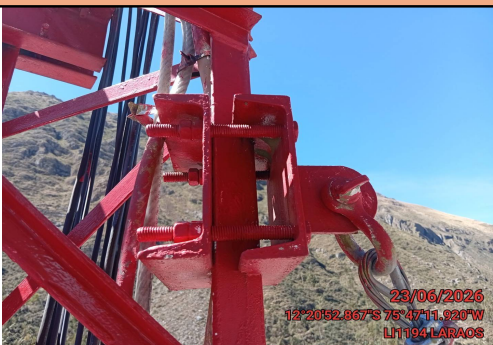
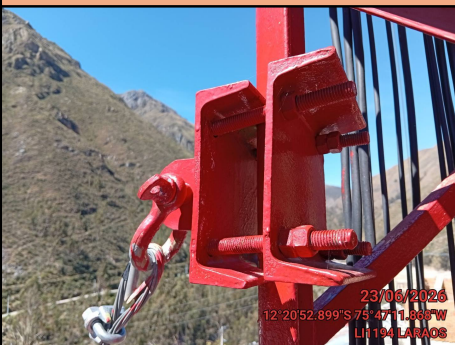
| TORRES VENTALA | | |
|---|---|---|
| GUARDACABOS: REVISION DEL ESTADO DE LOS GUARDACABOS | | |
