## REPORTE FOTOGRÁFICO - Sistema de Seguridad Física Interior

Nombre de la Estacion: LARAOS  
Nombre de Localidad: LARAOS  
Fecha: 23/06/2026 - 23/06/2026  
Direccion: MZ L LT 4 YAUYOS  
ID site: LI1194  
CRQ: CRQ000000088903

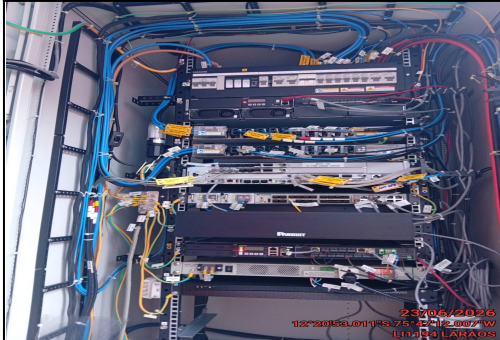
#### ANTES

### LIMPIEZA GENERAL DE LOS EQUIPOS DEL SISTEMA

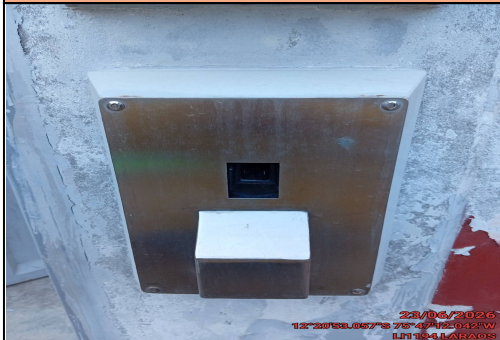
#### ANTES

### REVISIÓN DEL BUEN FUNCIONAMIENTO DE LA LECTORA

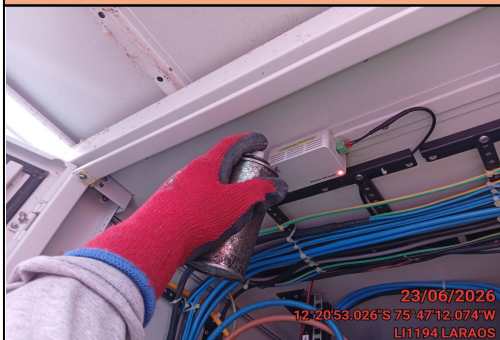
#### ANTES

### REVISIÓN DEL FUNCIONAMIENTO DEL SENSOR DE HUMO

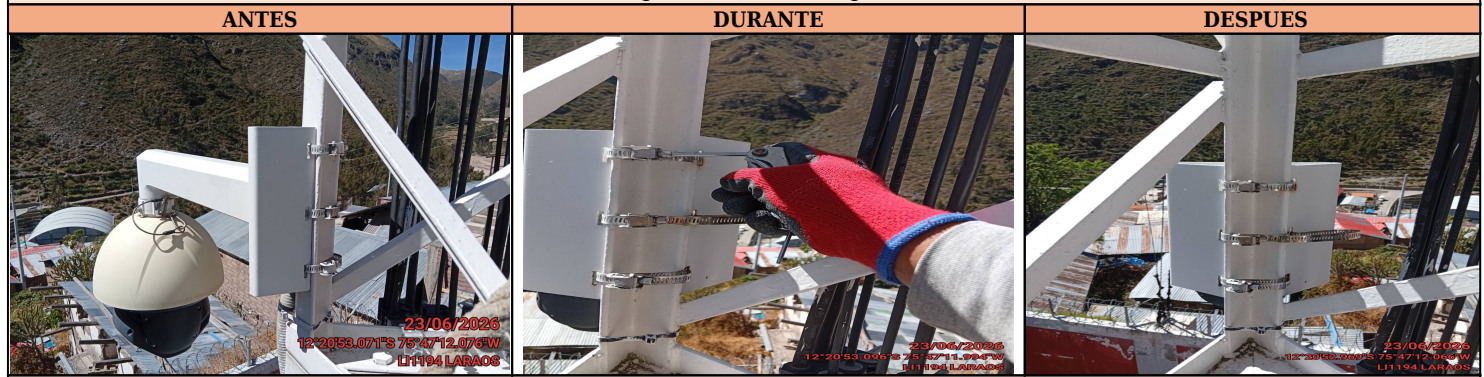
## REVISIÓN DE SUJECIÓN Y ANCLAJES DE CÁMARA

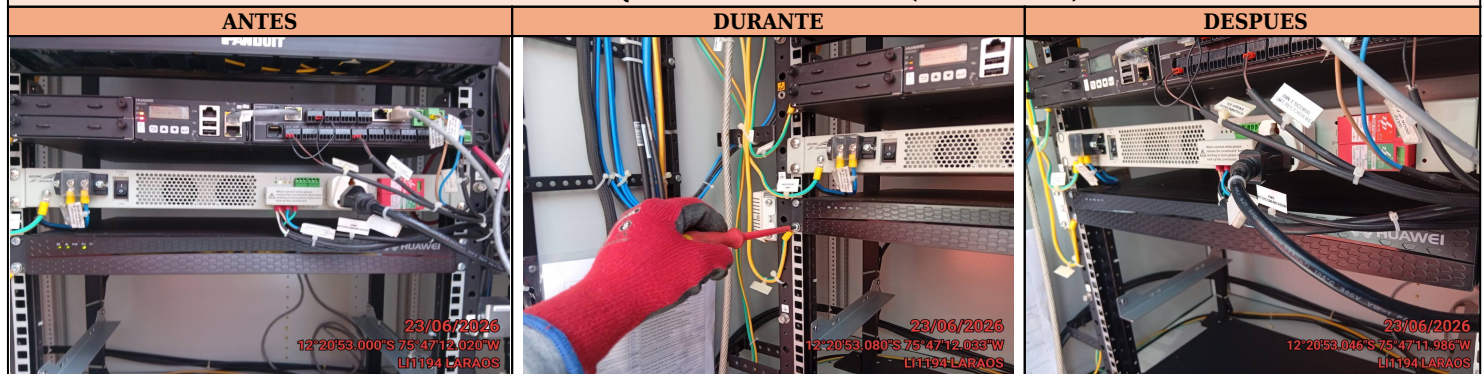
## REVISIÓN DEL EQUIPO DE GRABACIÓN (VCN510 - 8P)

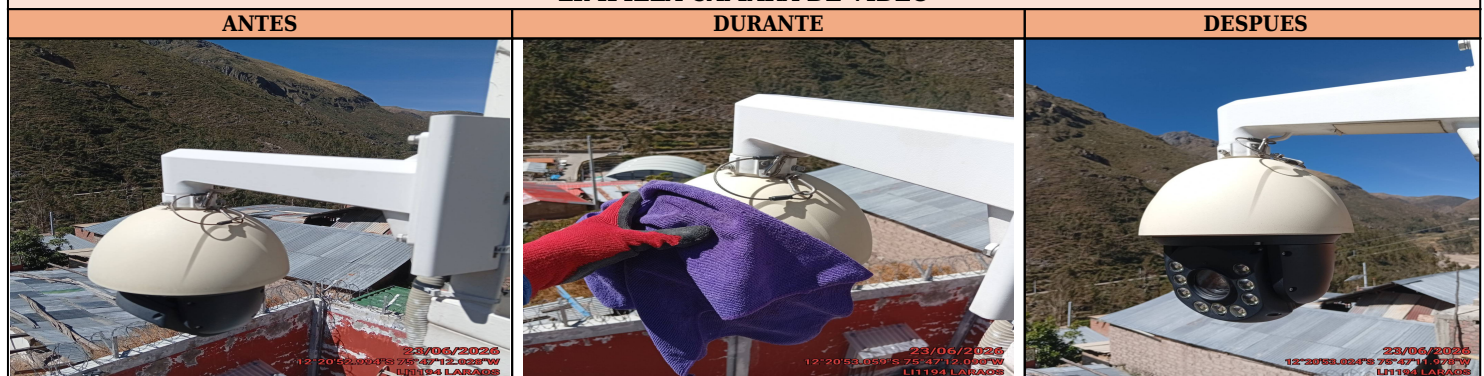
## LIMPIEZA CÁMARA DE VIDEO

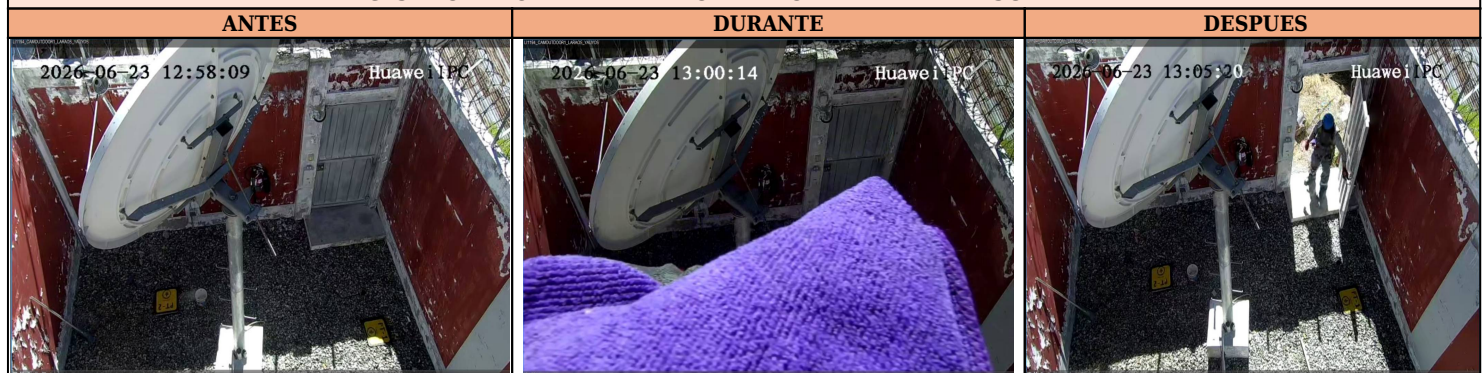
## REGISTRO DE CÁMARA AL MOMENTO DE REALIZAR SU LIMPIEZA

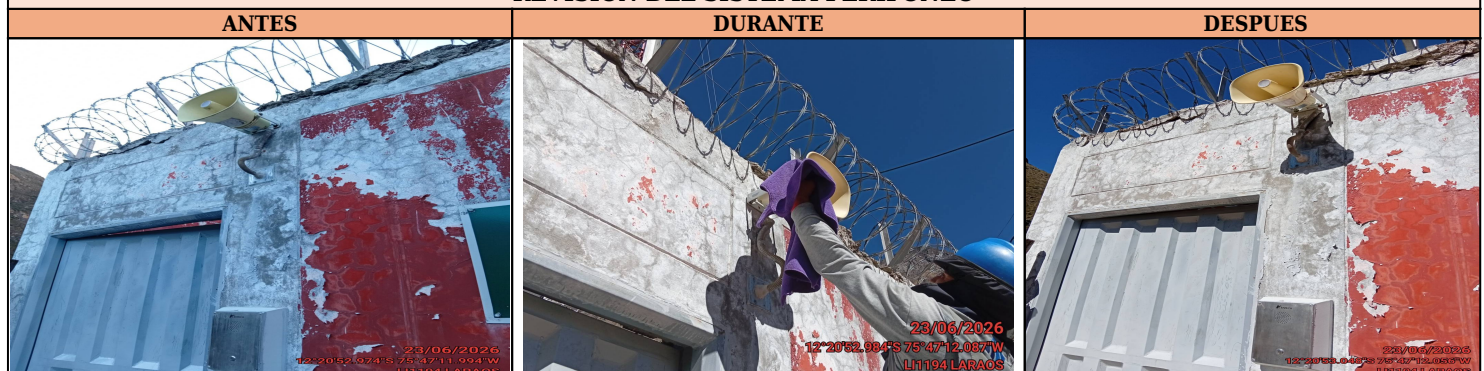
## REVISIÓN DEL SISTEMA PERIFONEO
