## REPORTE FOTOGRÁFICO - SUPERVISION

**Nombre de la Estacion:** LAHUAYTAMBO  
**Nombre de Localidad:** LAHUAYTAMBO  
**Fecha:** 23/06/2026 - 23/06/2026  
**Dirección:** CP LAHUAYTAMBO  
**ID site:** LI5188  
**CRQ:** CRQ000000088086

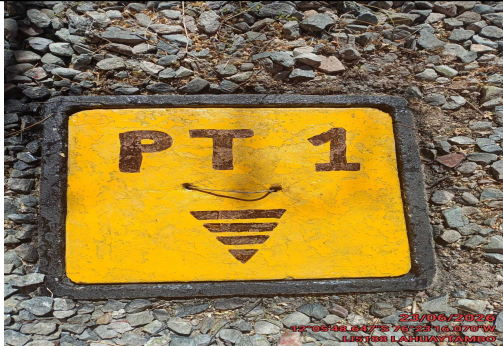
FOTO 1

### TAPAS STAP: PINTADO DE TAPAS SEGUN PLANO SPAT

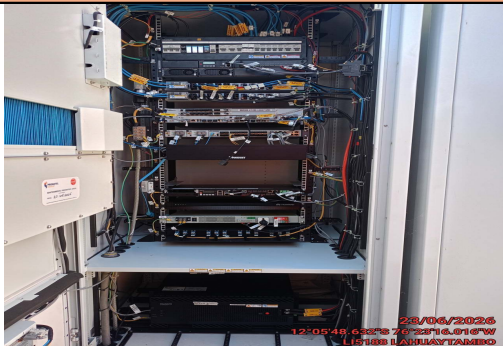
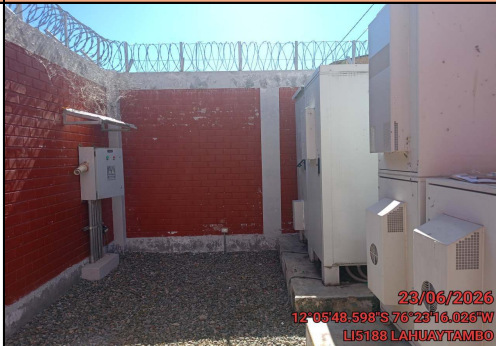
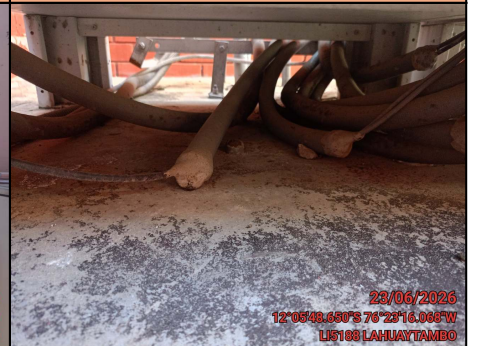
### LIMPIEZA GABINETE: LIMPIEZA DENTRO, PARTE POSTERIOR, PARTE BAJA Y ENTRE LOS GABINETES

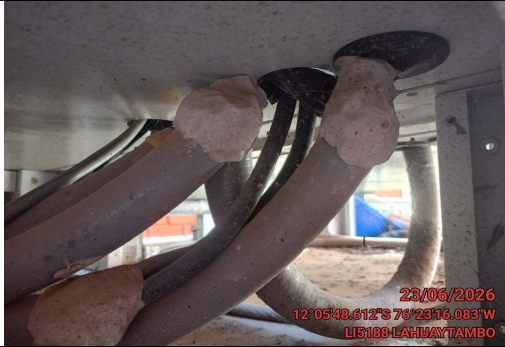
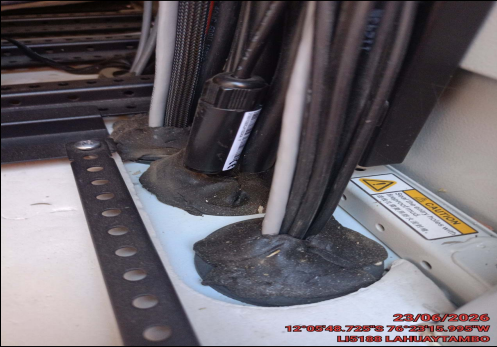
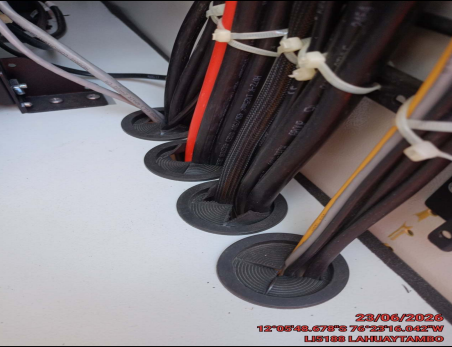
| SELLADO: SELLADO DE EQUIPOS Y DUCTOS POR DONDE INGRESAN LOS CABLES AL GABINETE (CON SIKAFLEX) | | |

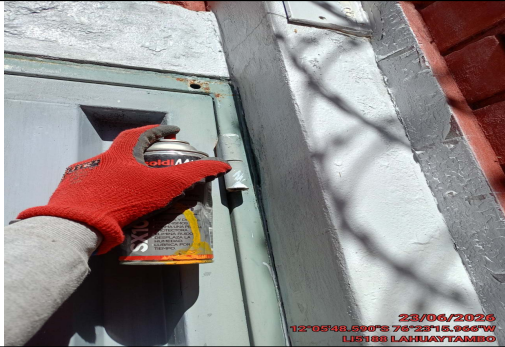
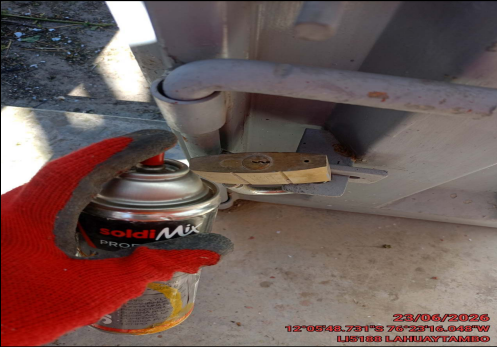
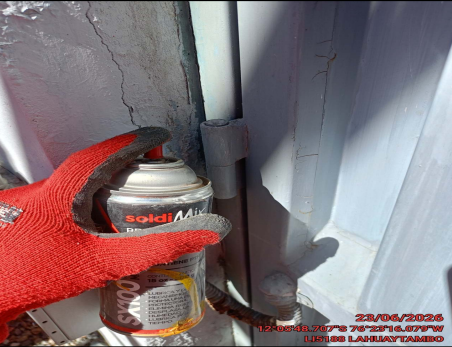
| SELLADO: SELLADO DE EQUIPOS Y DUCTOS POR DONDE INGRESAN LOS CABLES AL GABINETE (CON SIKAFLEX) | | |
|---|---|---|
| ACEITADO: ACEITADO DE PUERTAS Y CANDADOS | | |

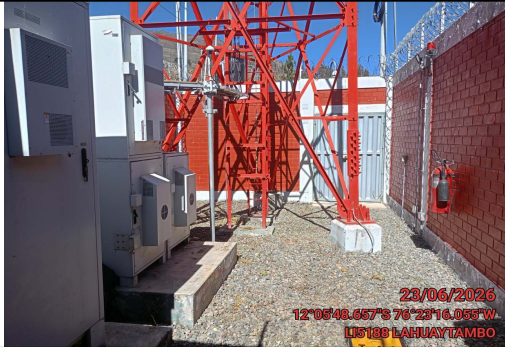
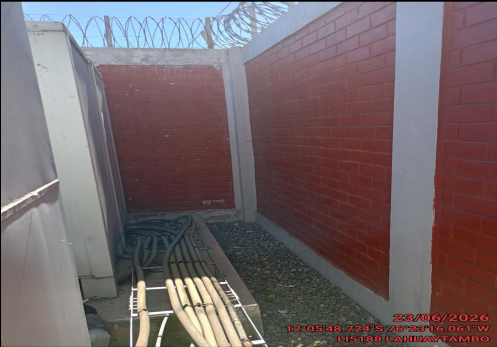
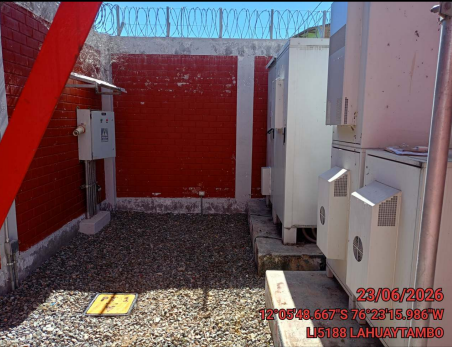
| SELLADO: SELLADO DE EQUIPOS Y DUCTOS POR DONDE INGRESAN LOS CABLES AL GABINETE (CON SIKAFLEX) | | |
|---|---|---|
| LIMPIEZA INTERIOR: LIMPIEZA INTERIOR DEL SITE / DESMALEZADO | | |

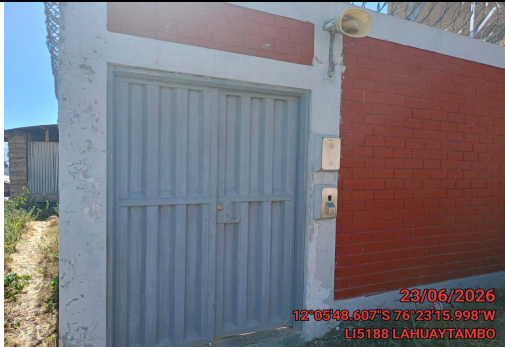
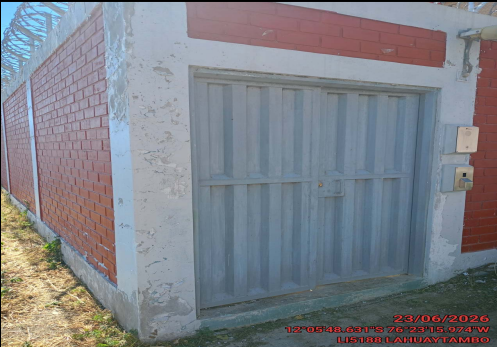
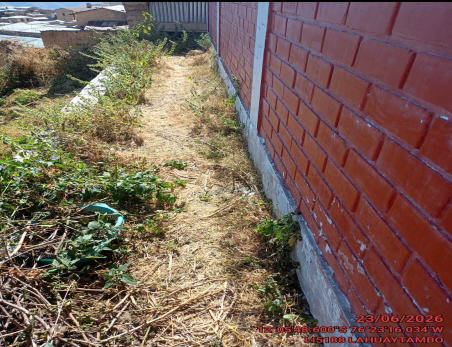
| SELLADO: SELLADO DE EQUIPOS Y DUCTOS POR DONDE INGRESAN LOS CABLES AL GABINETE (CON SIKAFLEX) | | |
|---|---|---|
| LIMPIEZA EXTERIOR: LIMPIEZA EXTERIOR DEL SITE / DESMALEZADO | | |

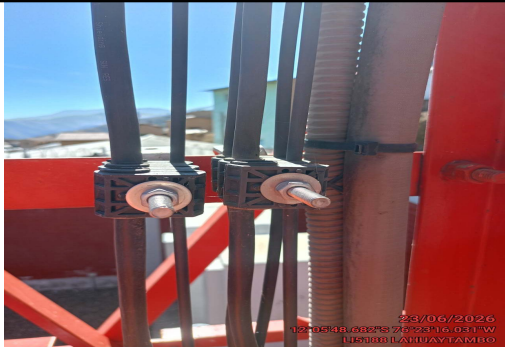
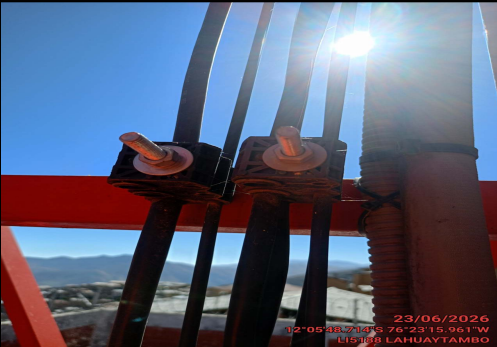
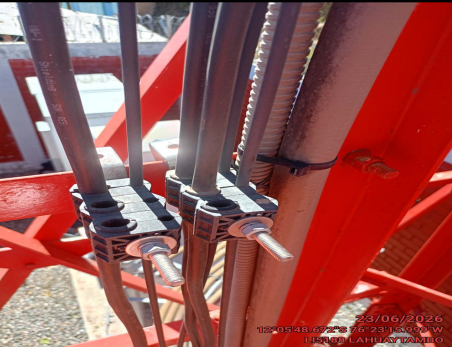
| SELLADO: SELLADO DE EQUIPOS Y DUCTOS POR DONDE INGRESAN LOS CABLES AL GABINETE (CON SIKAFLEX) | | |
|---|---|---|
| CLAMPS: REVISION DE CLAMPS EN CABLES IF, FO Y ENERGIZADO DE RRU's | | |

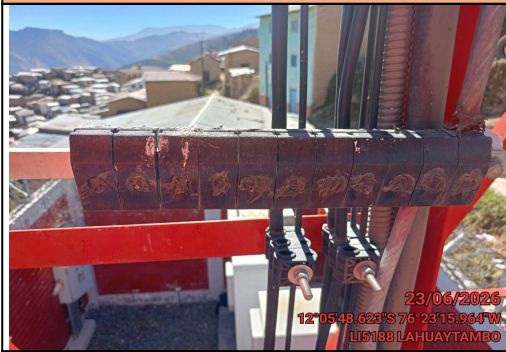
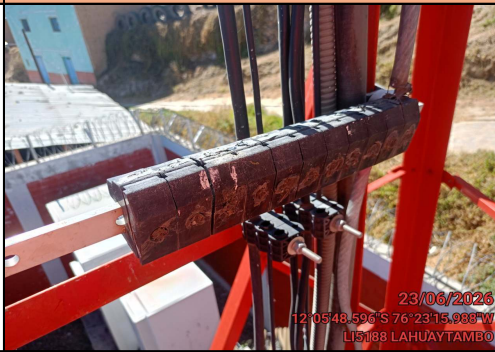
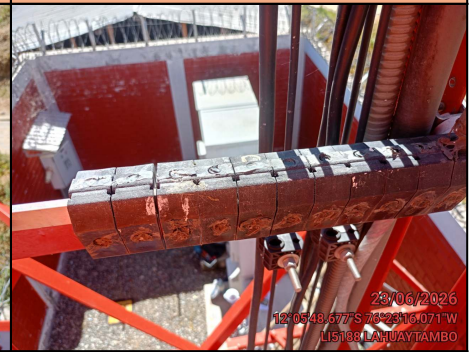
## GROUNDING KIT: REVISION DE ATERRAMIENTO DE CABLES IF, FO Y ENERGIZADO DE RRU's

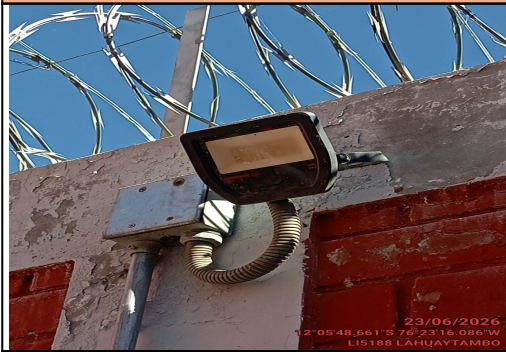
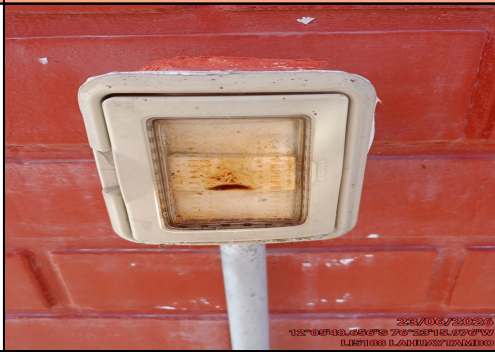
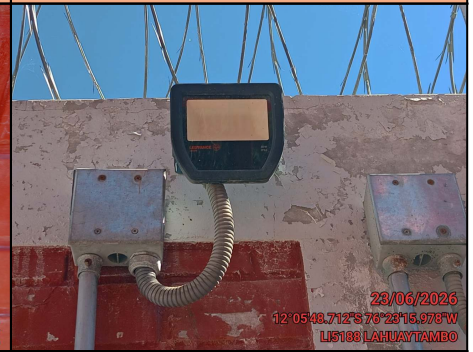
## REVISION DEL ESTADO DE LUMINARIA DE EMERGENCIA (LUMINARIA ENCENDIDA Y APAGADA)

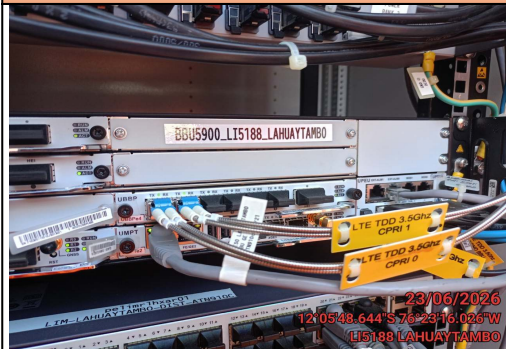
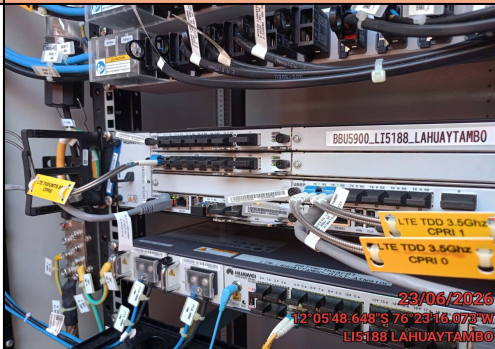
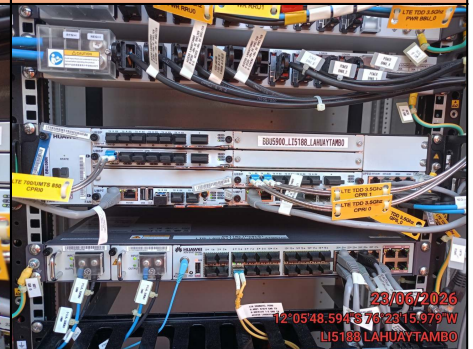
## ETIQUETADO DE DATOS, POWER, TIERRA DE IDU Y TIERRA DE BBU CORRECTAMENTE ETIQUETADOS

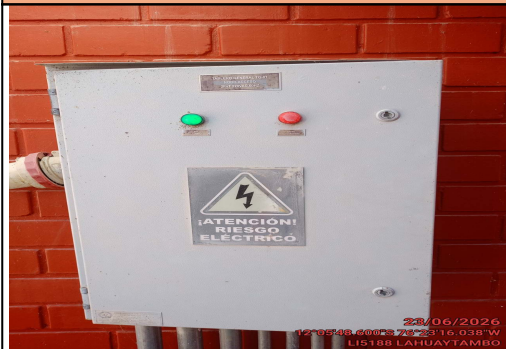
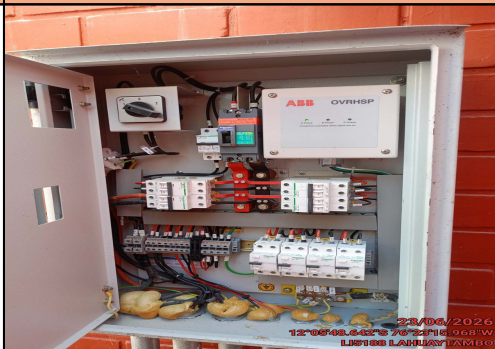
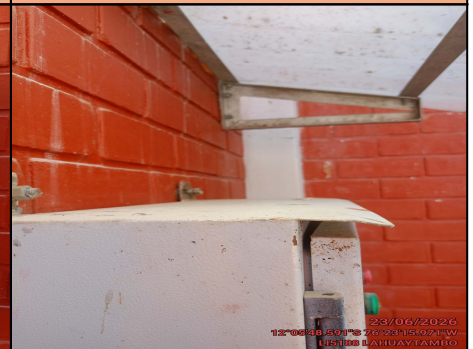
## TABLERO PRONATEL: REVISION DEL ESTADO FISICO DE TABLERO (CORROSION / OXIDO)

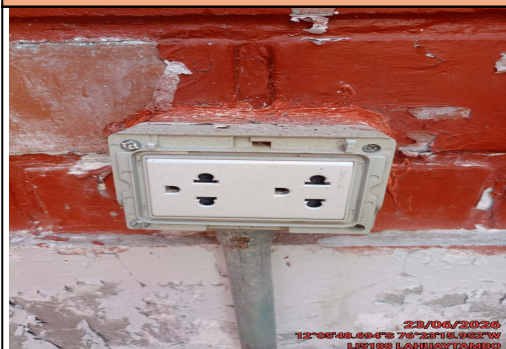
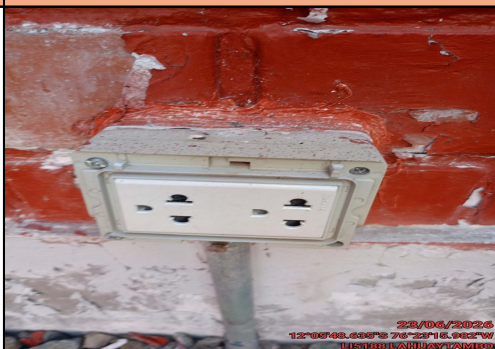
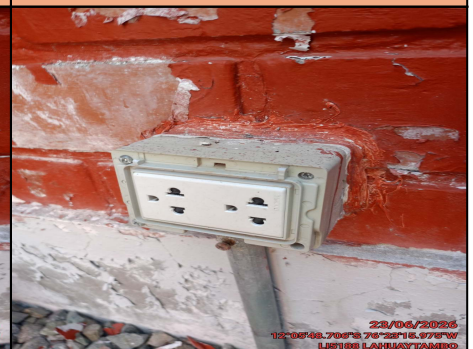
## TOMACORRIENTES: REVISION DEL ESTADO FISICO DE TOMACORRIENTES

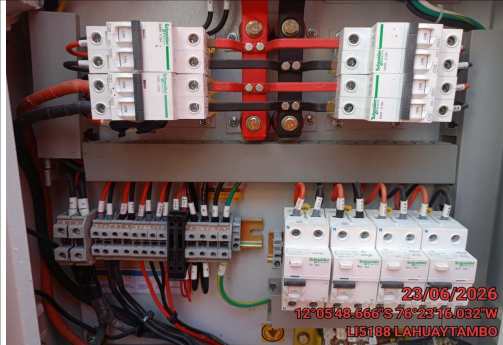
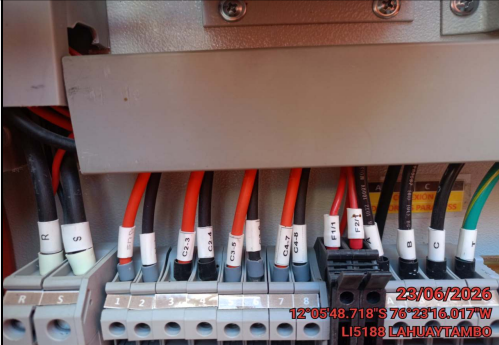
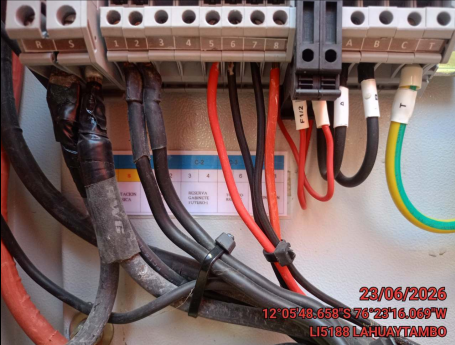
**BORNERAS: DETECCION DE TERMINALES DE CABLES EN TABLERO GENERAL SIN BORNERA**

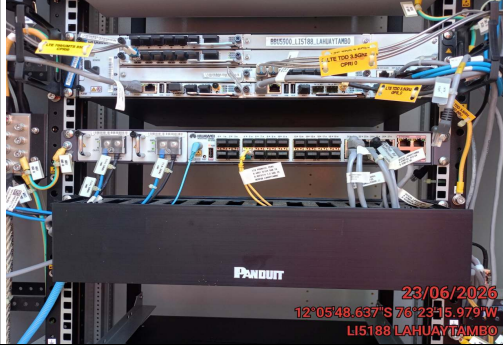
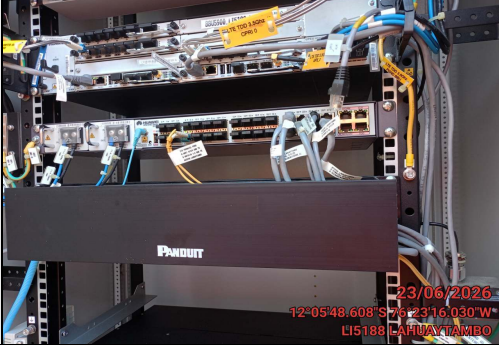
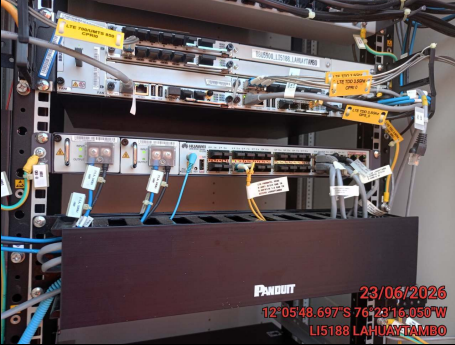
**CONECTORES: DETECCION DE CONECTORES FI EN IDU SIN PROTECCION DE MANGA TERMOCONTRAIBLE**
