## REPORTE FOTOGRÁFICO - Sistema de Seguridad Física Interior

Nombre de la Estación: LAHUAYTAMBO  
Nombre de Localidad: LAHUAYTAMBO  
Fecha: 23/06/2026 - 23/06/2026  
Dirección: CP LAHUAYTAMBO  
ID site: LI5188  
CRQ: CRQ00000088086

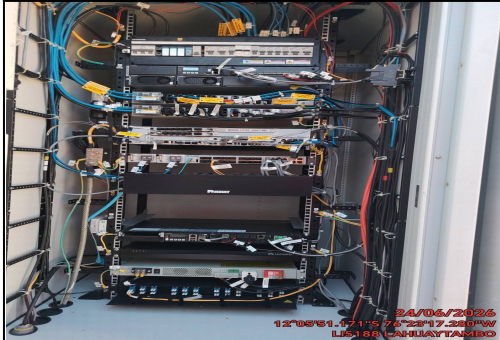
#### ANTES

### LIMPIEZA GENERAL DE LOS EQUIPOS DEL SISTEMA

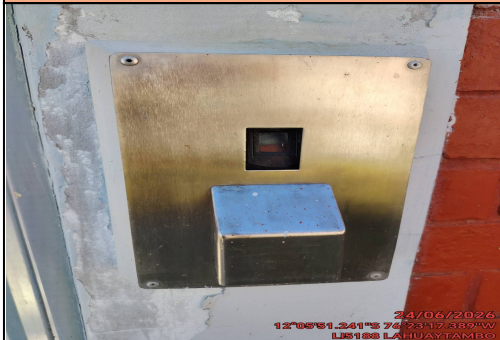
#### ANTES

### REVISIÓN DEL BUEN FUNCIONAMIENTO DE LA LECTORA

| CHECKLIST - SISTEMA DE SEGURIDAD | | |
|---|---|---|
| Lector de Huella | OK | Verificar el buen funcionamiento de la lectora |

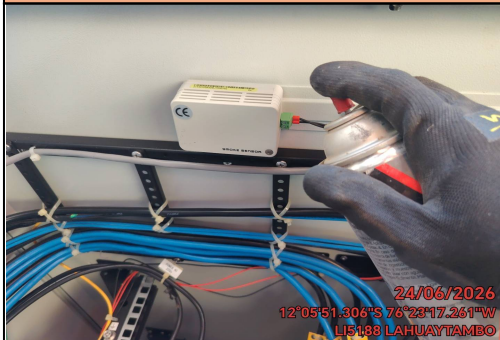
#### ANTES

### REVISIÓN DEL FUNCIONAMIENTO DEL SENSOR DE HUMO

| CHECKLIST - SISTEMA DE SEGURIDAD | | |
|---|---|---|
| Sensor de Humo | OK | Revisión estado del sensor de Humo |

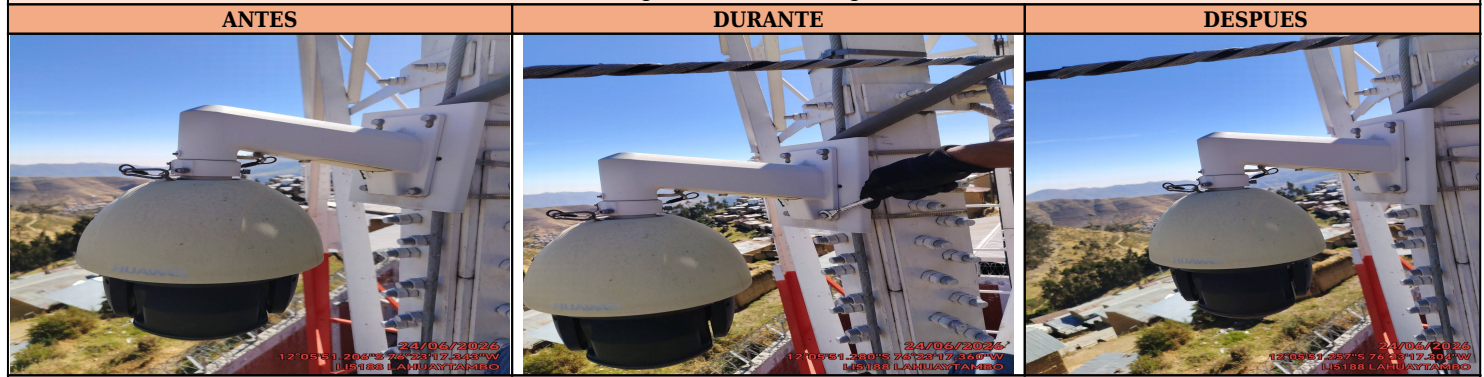
## REVISIÓN DE SUJECIÓN Y ANCLAJES DE CÁMARA

| CHECKLIST - SISTEMA DE SEGURIDAD | | |
|---|---|---|
| Cámara | OK | Revisión de sujeción y anclajes de la Cámara |

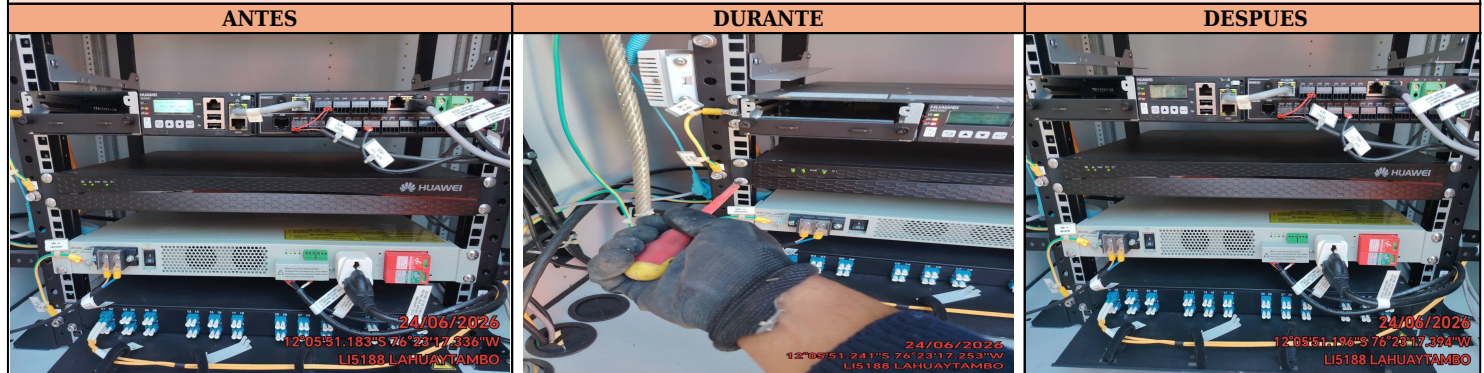
## REVISIÓN DEL EQUIPO DE GRABACIÓN (VCN510 - 8P)

| CHECKLIST - SISTEMA DE SEGURIDAD | | |
|---|---|---|
| Grabador de Video | OK | Verificar grabación local desde el NOC |

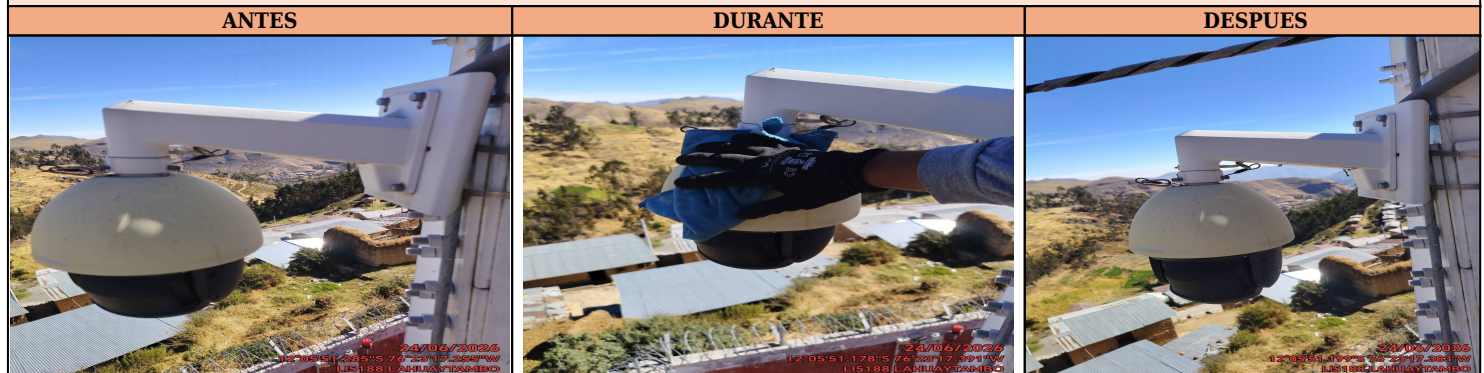
## LIMPIEZA CÁMARA DE VIDEO

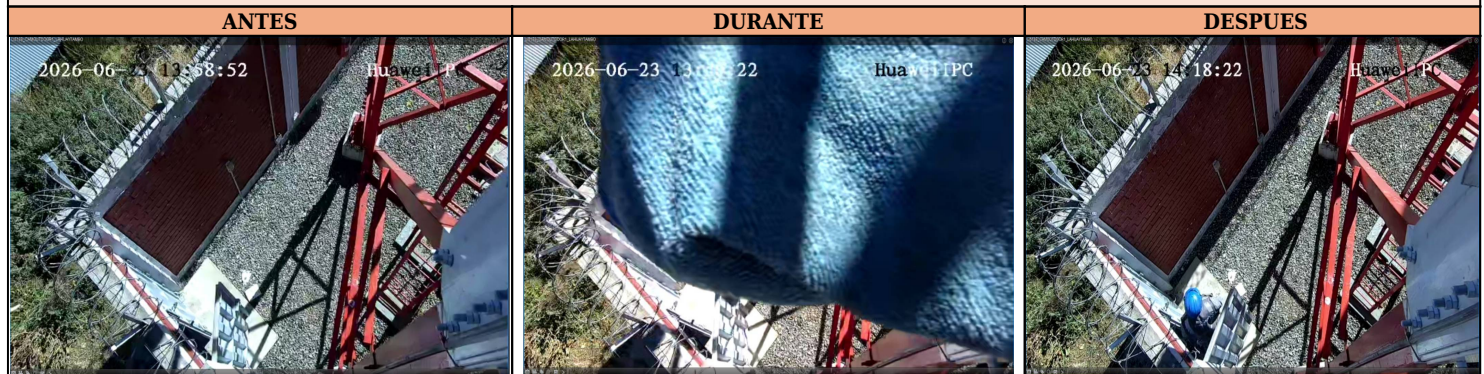
## REGISTRO DE CÁMARA AL MOMENTO DE REALIZAR SU LIMPIEZA

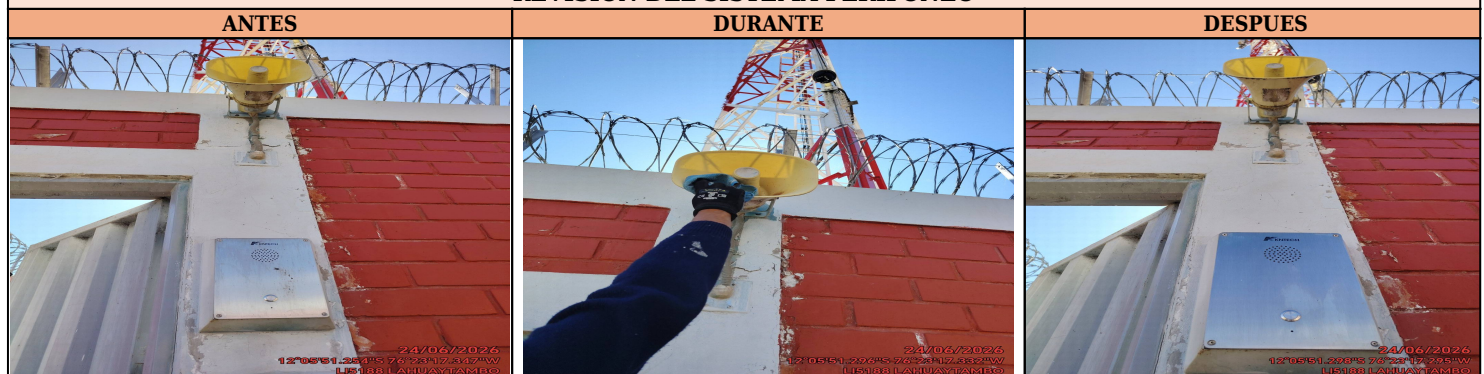
## REVISIÓN DEL SISTEMA PERIFONEO
