## REPORTE FOTOGRÁFICO - SUPERVISION

**Nombre de la Estacion:** DIECISIETE DE ENERO  
**Nombre de Localidad:** SAYAN  
**Fecha:** 23/06/2026 - 23/06/2026  
**Direccion:** CENTRO POBLADO DIECISIETE DE ENERO  
**ID site:** LI5394  
**CRQ:** CRQ000000000000

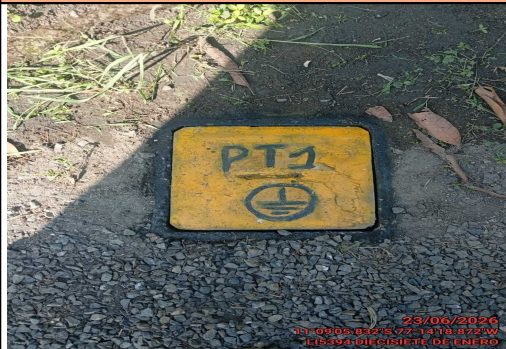
FOTO 1

### TAPAS STAP: PINTADO DE TAPAS SEGUN PLANO SPAT

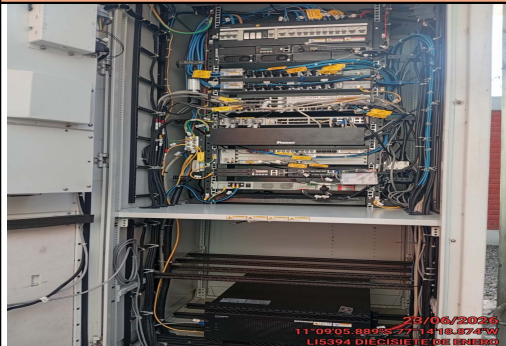
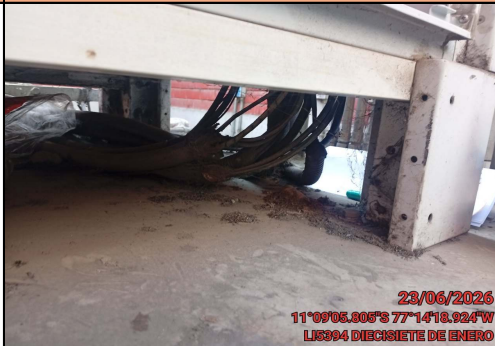
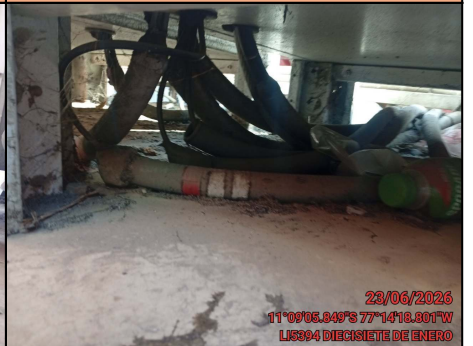
### LIMPIEZA GABINETE: LIMPIEZA DENTRO, PARTE POSTERIOR, PARTE BAJA Y ENTRE LOS GABINETES

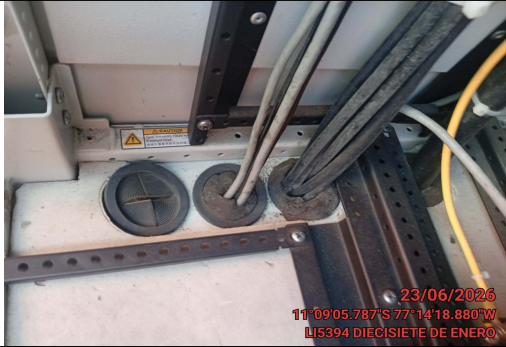
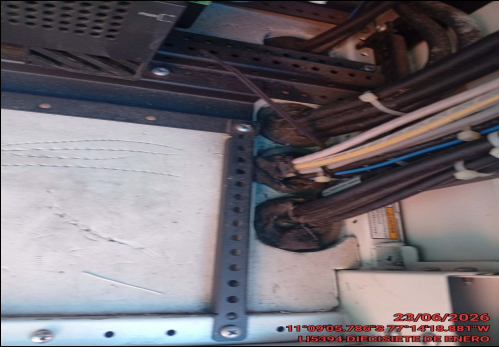
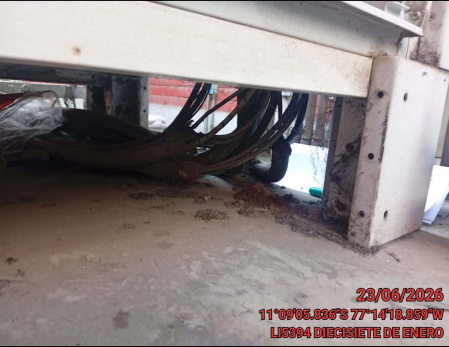
| SELLADO: SELLADO DE EQUIPOS Y DUCTOS POR DONDE INGRESAN LOS CABLES AL GABINETE (CON SIKAFLEX) | | |

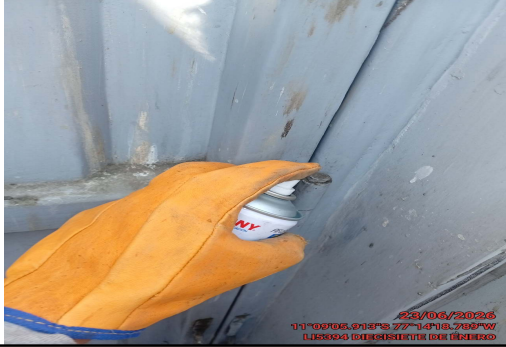
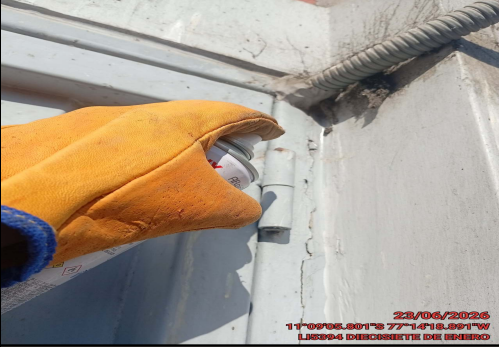
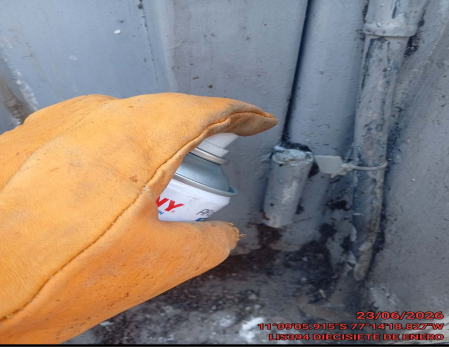
| SELLADO: SELLADO DE EQUIPOS Y DUCTOS POR DONDE INGRESAN LOS CABLES AL GABINETE (CON SIKAFLEX) | | |
|---|---|---|
| ACEITADO: ACEITADO DE PUERTAS Y CANDADOS | | |

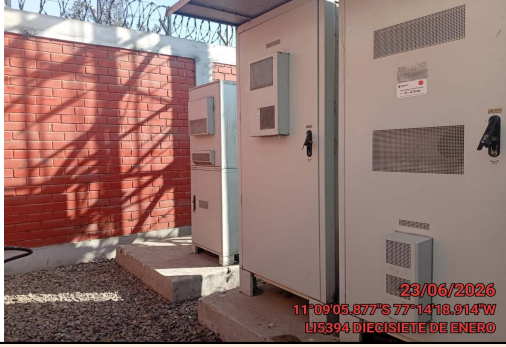
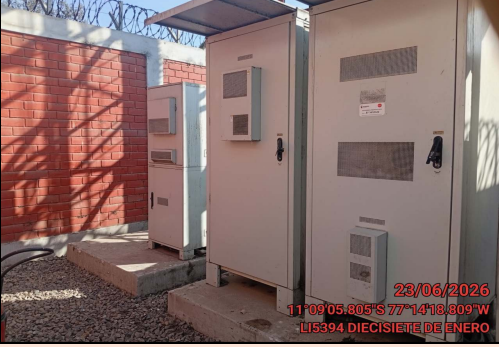
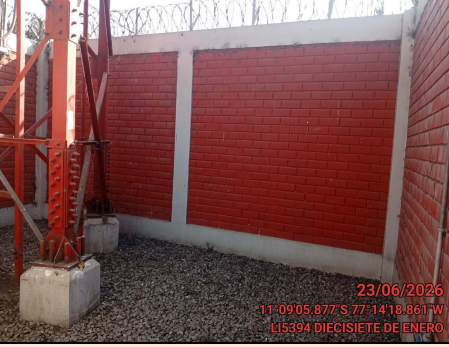
| SELLADO: SELLADO DE EQUIPOS Y DUCTOS POR DONDE INGRESAN LOS CABLES AL GABINETE (CON SIKAFLEX) | | |
|---|---|---|
| LIMPIEZA INTERIOR: LIMPIEZA INTERIOR DEL SITE / DESMALEZADO | | |

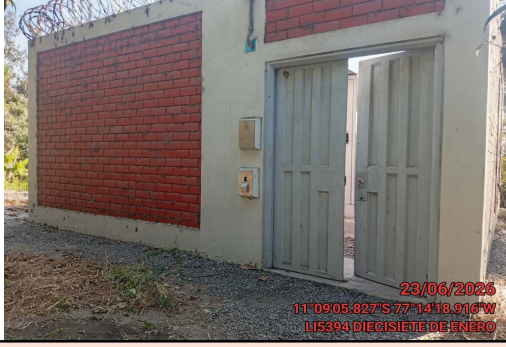
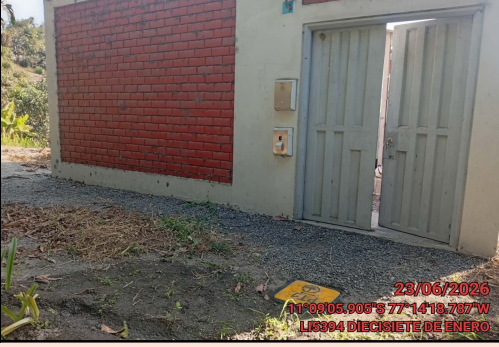
| SELLADO: SELLADO DE EQUIPOS Y DUCTOS POR DONDE INGRESAN LOS CABLES AL GABINETE (CON SIKAFLEX) | | |
|---|---|---|
| LIMPIEZA EXTERIOR: LIMPIEZA EXTERIOR DEL SITE / DESMALEZADO | | |

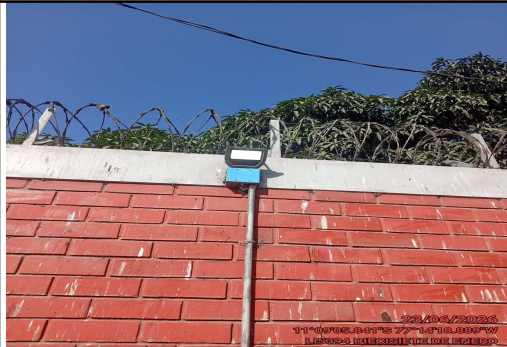
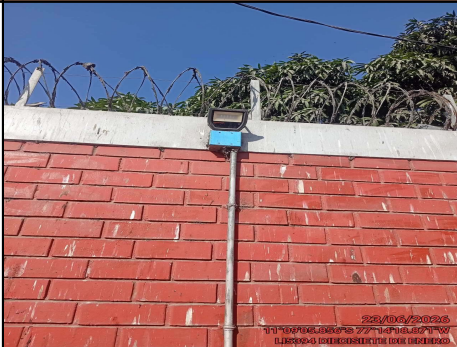
REVISION DEL ESTADO DE LUMINARIA DE EMERGENCIA (LUMINARIA ENCENDIDA Y APAGADA)

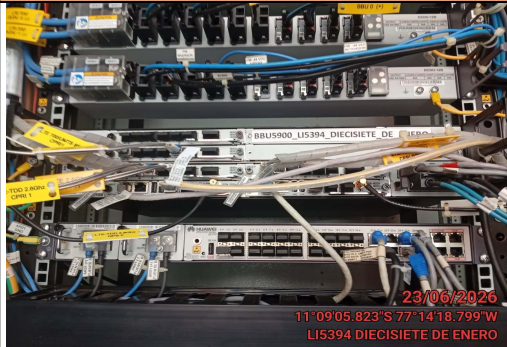
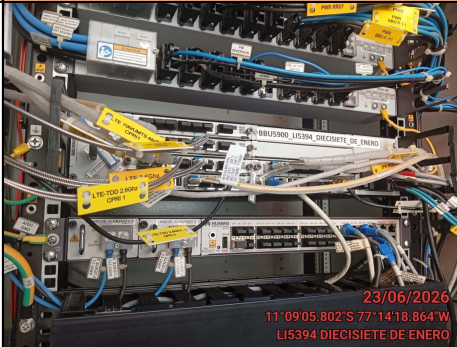
ETIQUETADO DE DATOS, POWER, TIERRA DE IDU Y TIERRA DE BBU CORRECTAMENTE ETIQUETADOS

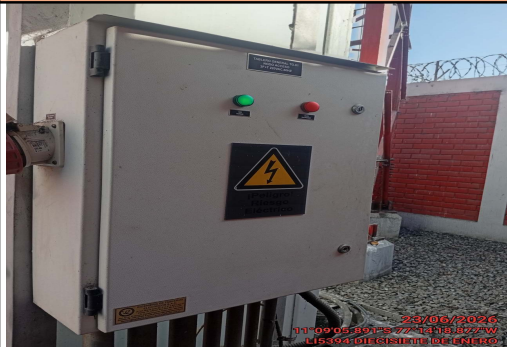
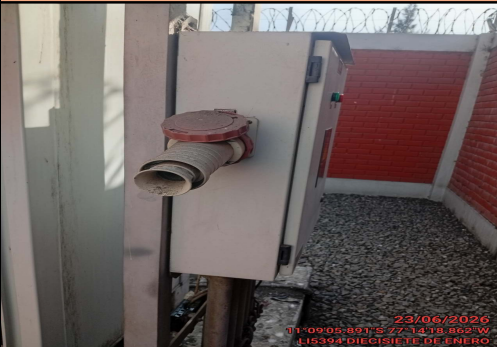
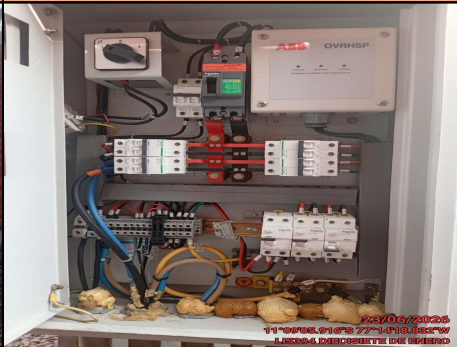
TABLERO PRONATEL: REVISION DEL ESTADO FISICO DE TABLERO (CORROSION / OXIDO)

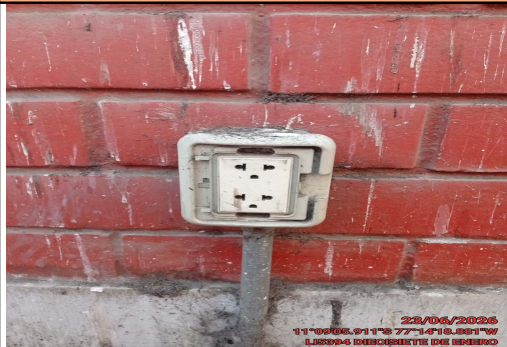
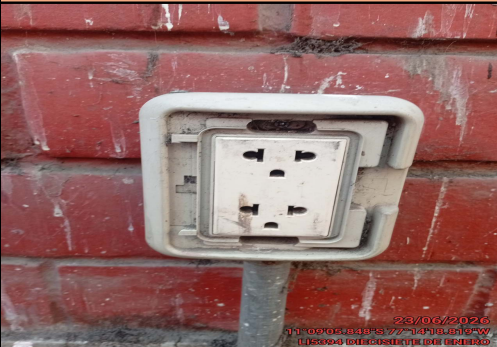
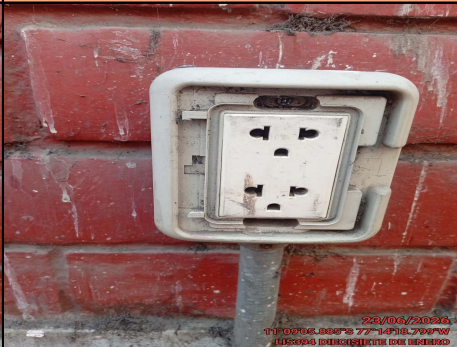
TOMACORRIENTES: REVISION DEL ESTADO FISICO DE TOMACORRIENTES

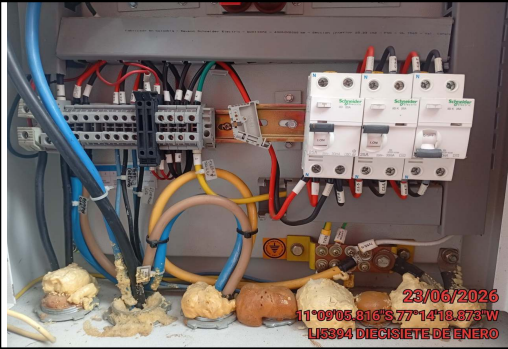
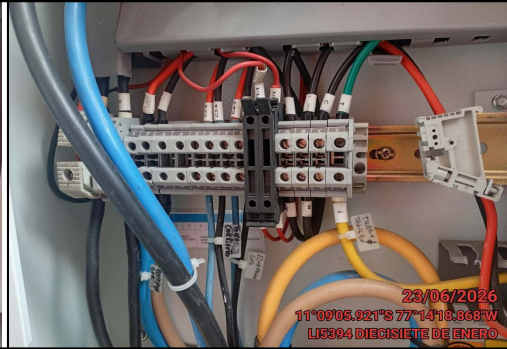
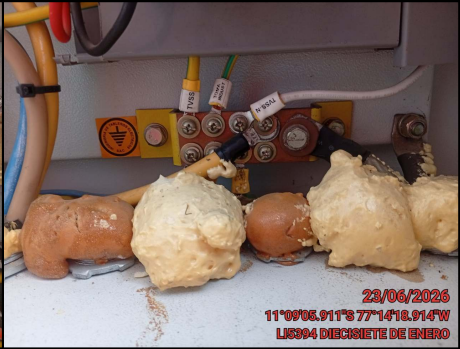
**BORNERAS: DETECCION DE TERMINALES DE CABLES EN TABLERO GENERAL SIN BORNERA**

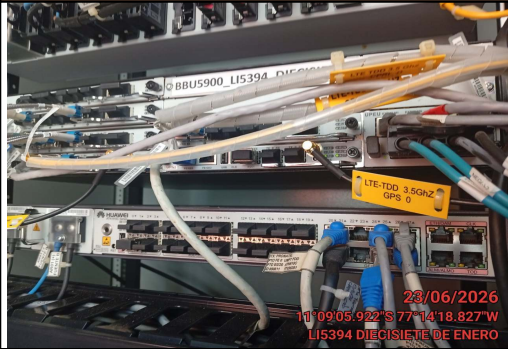
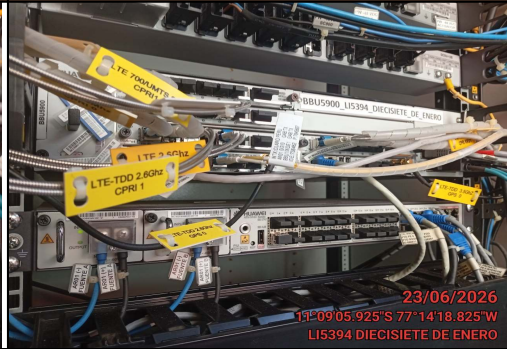
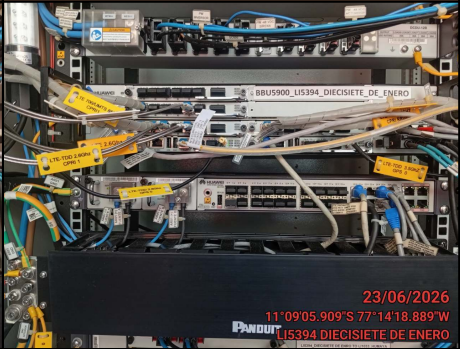
**CONECTORES: DETECCION DE CONECTORES FI EN IDU SIN PROTECCION DE MANGA TERMOCONTRAIBLE**
