## REPORTE FOTOGRÁFICO - Observaciones Internas

**Nombre de la Estacion:** HUANCHAC  
**Nombre de Localidad:** SAN LORENZO DE QUINTI  
**Fecha:** 23/06/2026 - 23/06/2026  
**Dirección:** CP HUANCHAC  
**ID site:** LI5213  
**CRQ:** CRQ000000087955

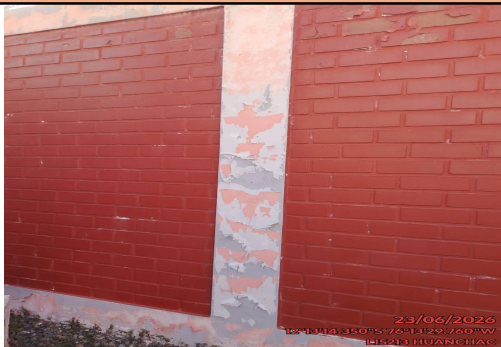
#### FOTO 1

### PAREDES Y COLUMNAS CON PROBLEMAS DE PINTURA

### CRITICIDAD

### MEDIA
