## REPORTE FOTOGRÁFICO - SUPERVISION

**Nombre de la Estacion:** HUANCHAC  
**Nombre de Localidad:** SAN LORENZO DE QUINTI  
**Fecha:** 23/06/2026 - 23/06/2026  
**Direccion:** CP HUANCHAC  
**ID site:** LI5213  
**CRQ:** CRQ000000087955

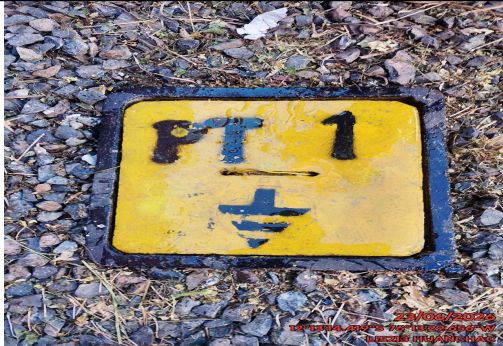
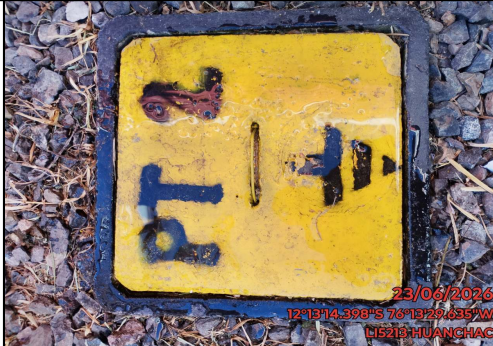
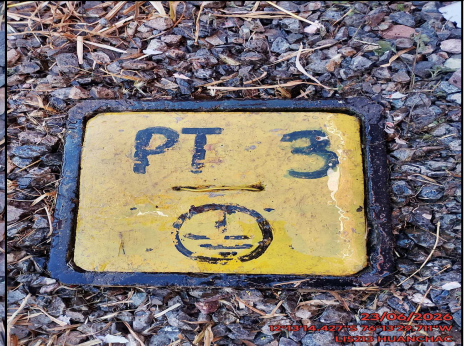
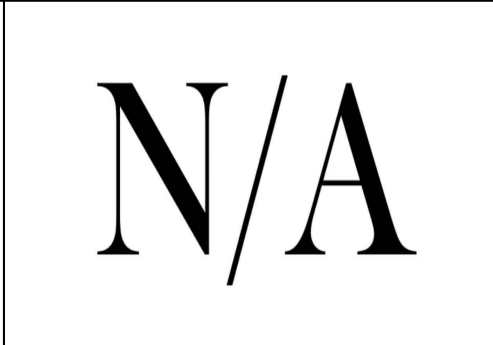
### TAPAS STAP: PINTADO DE TAPAS SEGUN PLANO SPAT

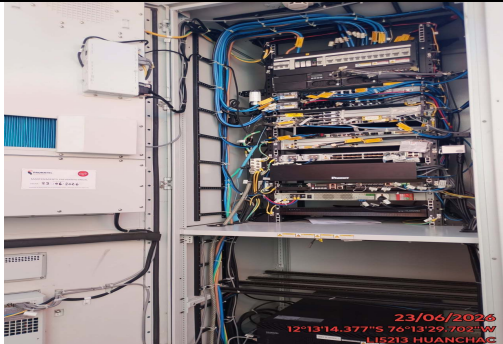
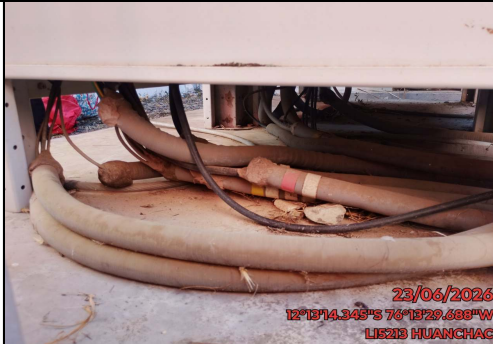
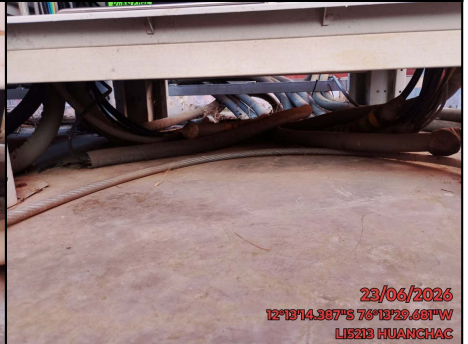
### LIMPIEZA GABINETE: LIMPIEZA DENTRO, PARTE POSTERIOR, PARTE BAJA Y ENTRE LOS GABINETES

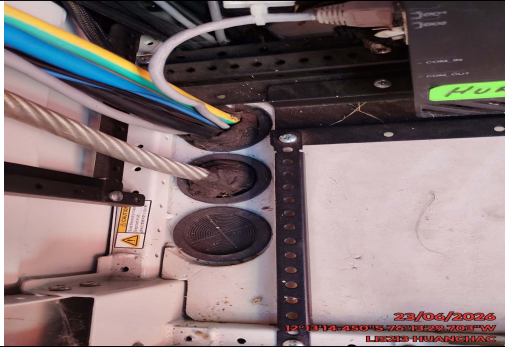
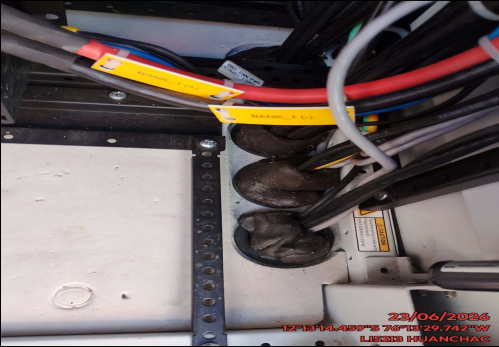
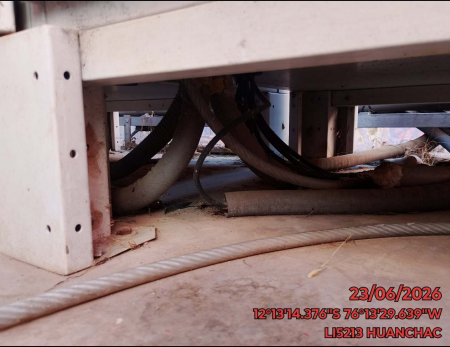
| SELLADO: SELLADO DE EQUIPOS Y DUCTOS POR DONDE INGRESAN LOS CABLES AL GABINETE (CON SIKAFLEX) | | |

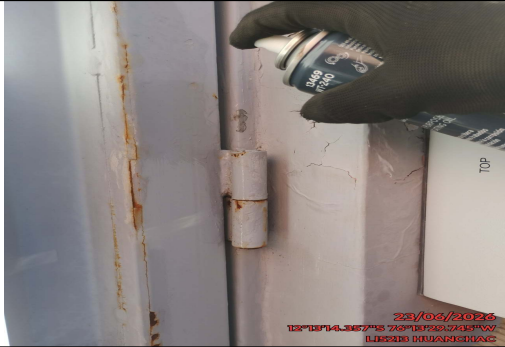
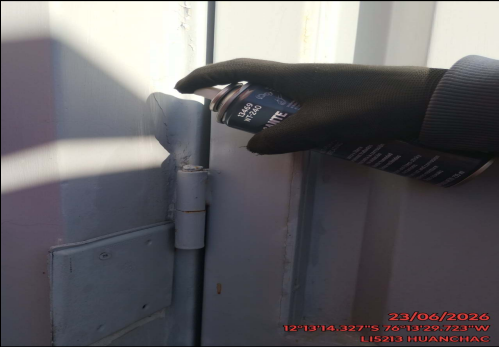
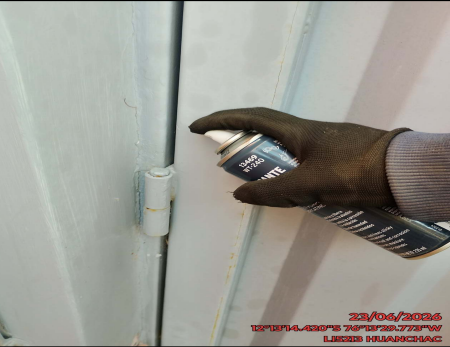
| SELLADO: SELLADO DE EQUIPOS Y DUCTOS POR DONDE INGRESAN LOS CABLES AL GABINETE (CON SIKAFLEX) | | |
|---|---|---|
| ACEITADO: ACEITADO DE PUERTAS Y CANDADOS | | |

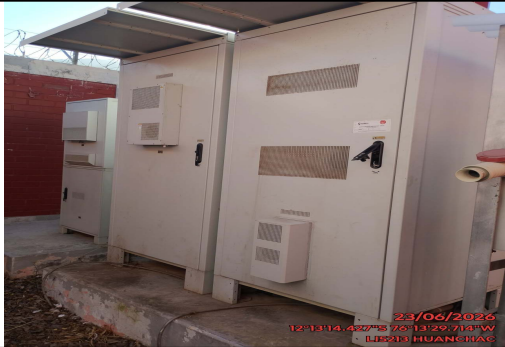
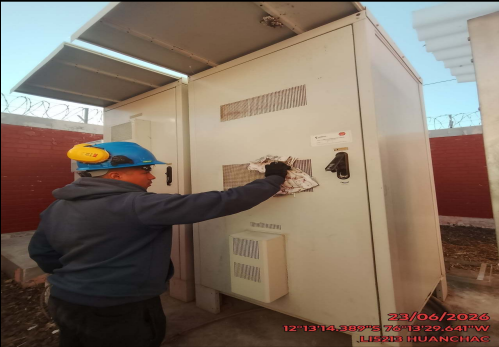
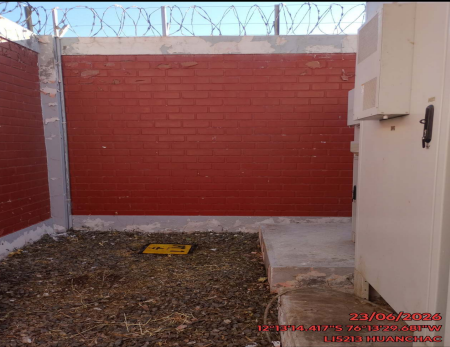
| SELLADO: SELLADO DE EQUIPOS Y DUCTOS POR DONDE INGRESAN LOS CABLES AL GABINETE (CON SIKAFLEX) | | |
|---|---|---|
| LIMPIEZA INTERIOR: LIMPIEZA INTERIOR DEL SITE / DESMALEZADO | | |

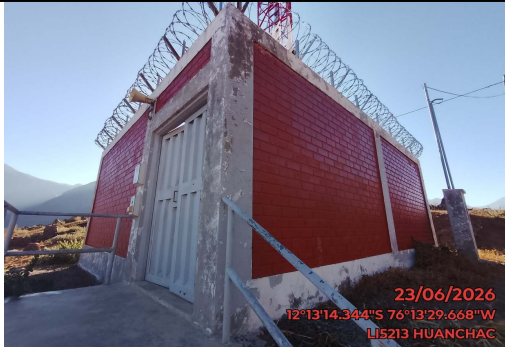
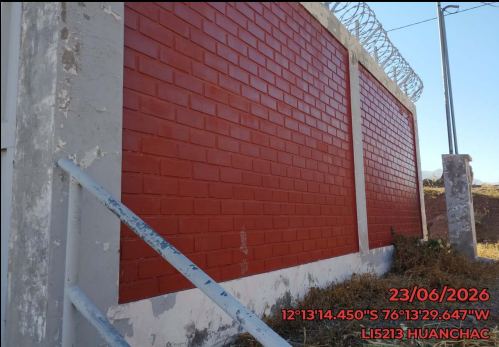
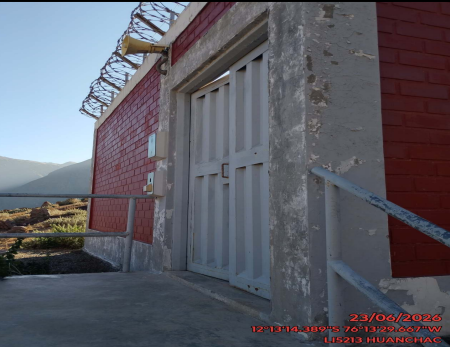
| SELLADO: SELLADO DE EQUIPOS Y DUCTOS POR DONDE INGRESAN LOS CABLES AL GABINETE (CON SIKAFLEX) | | |
|---|---|---|
| LIMPIEZA EXTERIOR: LIMPIEZA EXTERIOR DEL SITE / DESMALEZADO | | |

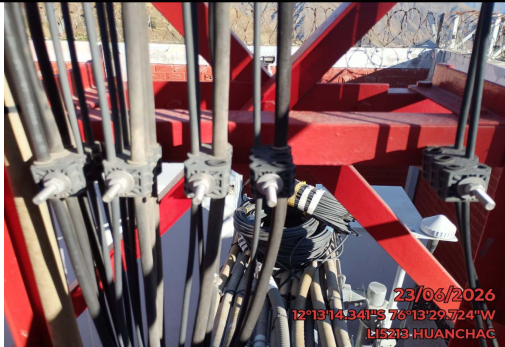
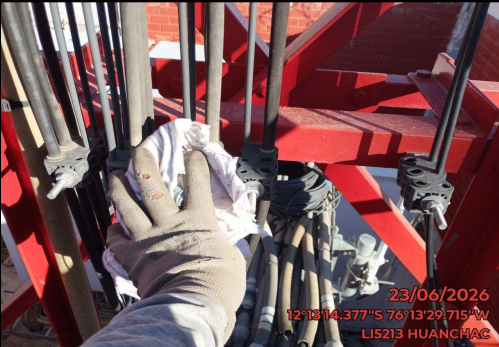
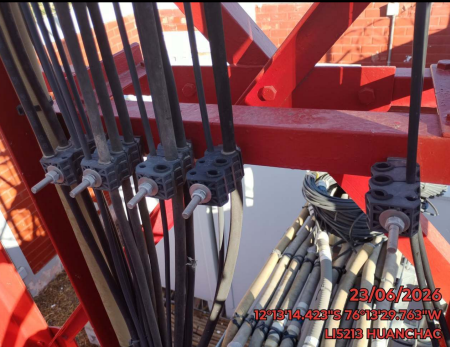
| SELLADO: SELLADO DE EQUIPOS Y DUCTOS POR DONDE INGRESAN LOS CABLES AL GABINETE (CON SIKAFLEX) | | |
|---|---|---|
| CLAMPS: REVISION DE CLAMPS EN CABLES IF, FO Y ENERGIZADO DE RRU's | | |

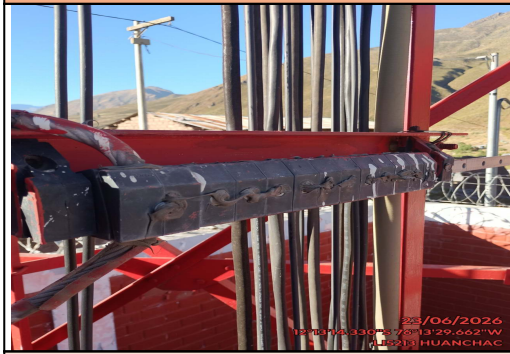
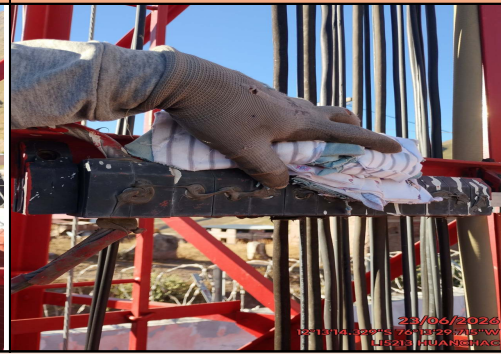
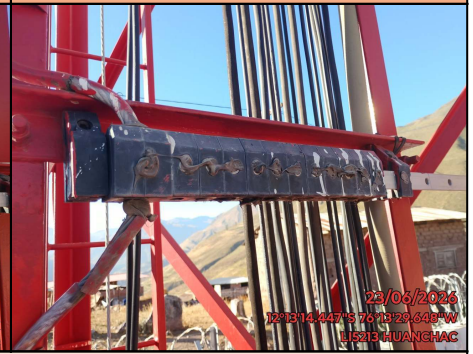
# GROUNDING KIT: REVISION DE ATERRAMIENTO DE CABLES IF, FO Y ENERGIZADO DE RRU's

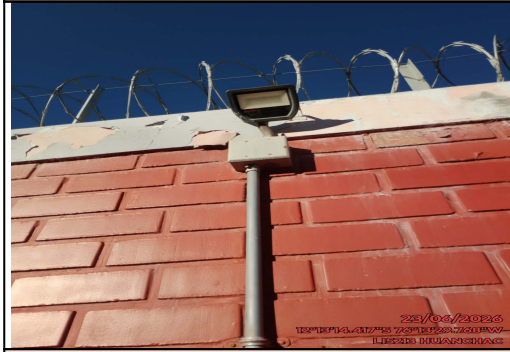
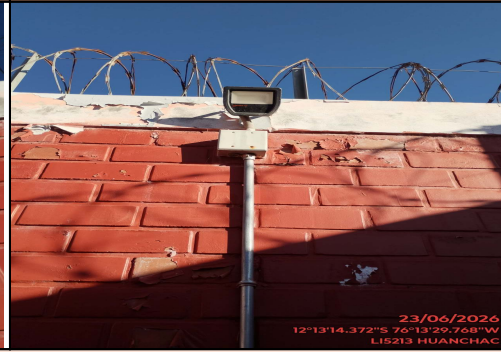
## REVISION DEL ESTADO DE LUMINARIA DE EMERGENCIA (LUMINARIA ENCENDIDA Y APAGADA)

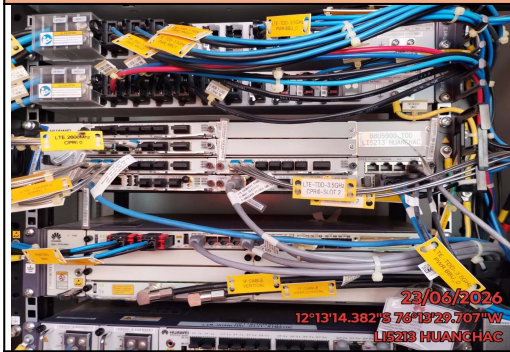
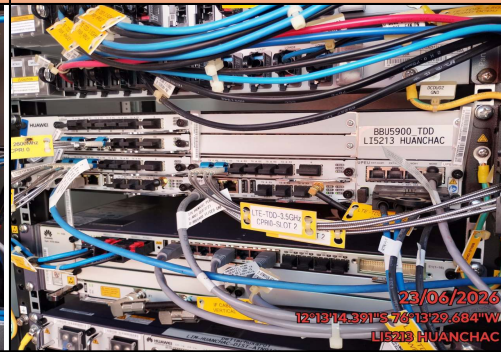
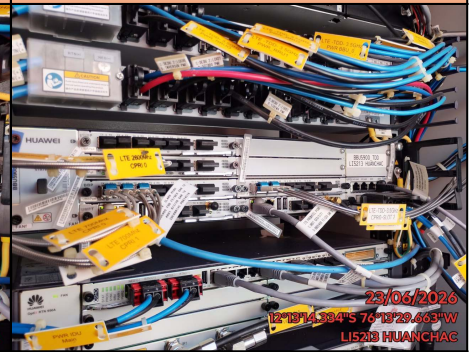
## ETIQUETADO DE DATOS, POWER, TIERRA DE IDU Y TIERRA DE BBU CORRECTAMENTE ETIQUETADOS

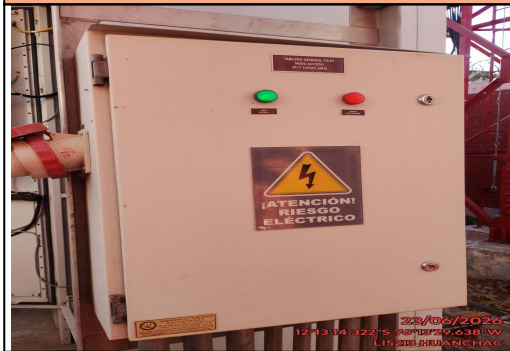
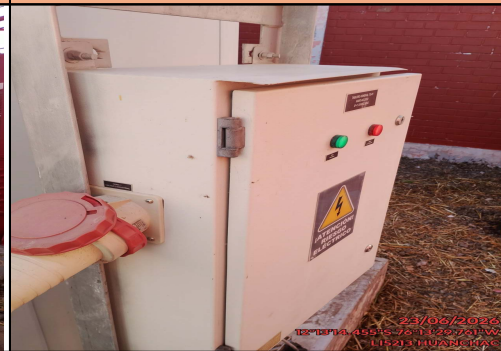
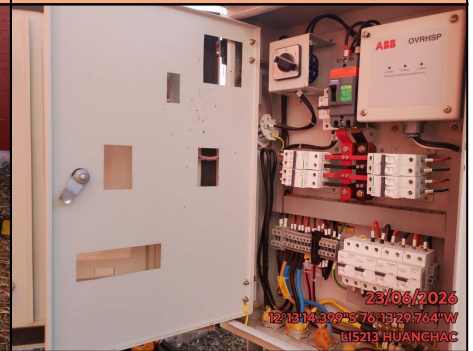
## TABLERO PRONATEL: REVISION DEL ESTADO FISICO DE TABLERO (CORROSION / OXIDO)

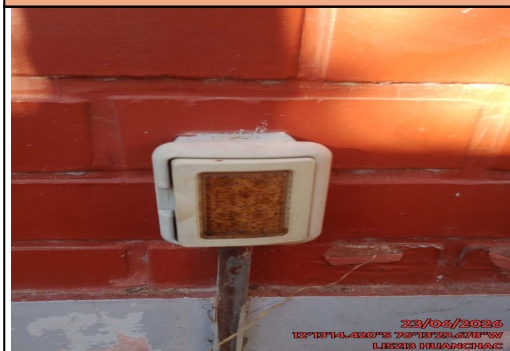
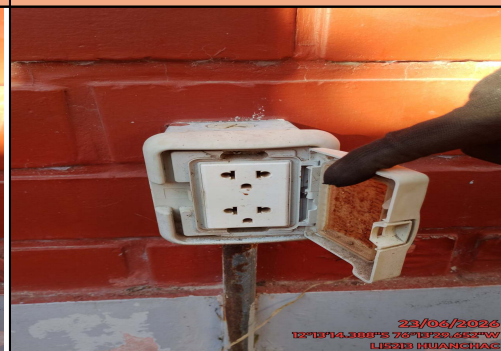
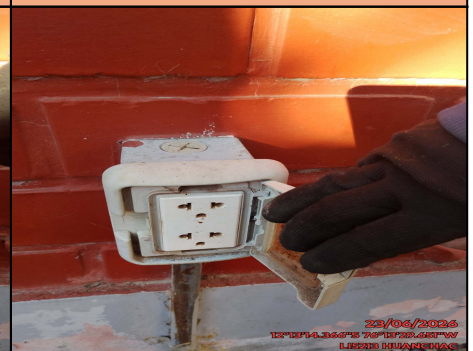
## TOMACORRIENTES: REVISION DEL ESTADO FISICO DE TOMACORRIENTES

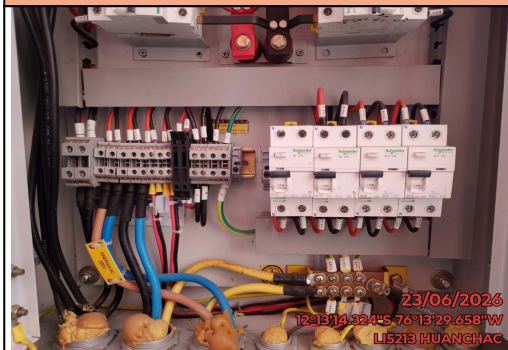
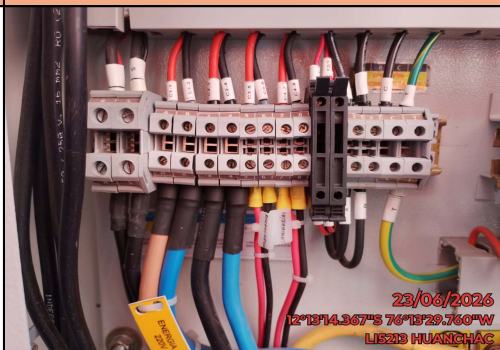
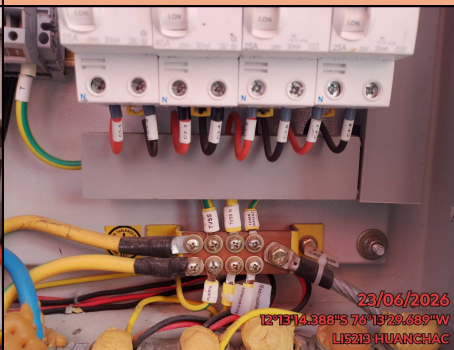
**BORNERAS: DETECCION DE TERMINALES DE CABLES EN TABLERO GENERAL SIN BORNERA**

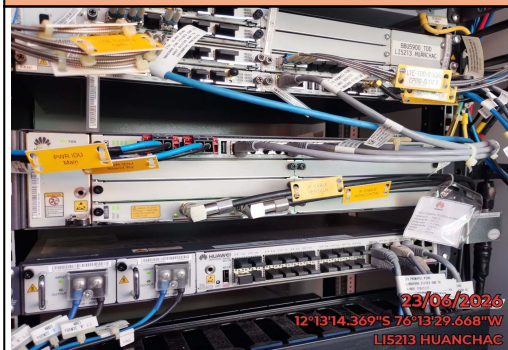
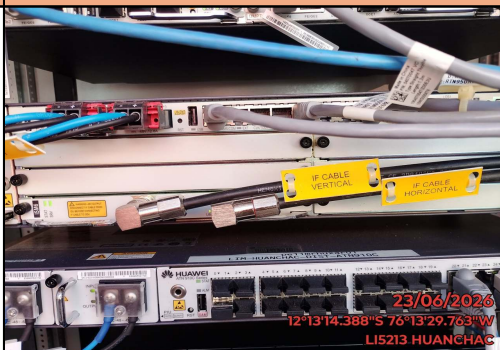
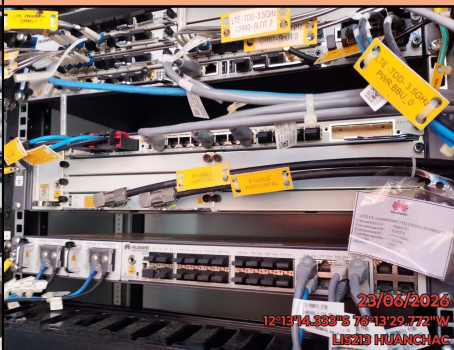
**CONECTORES: DETECCION DE CONECTORES FI EN IDU SIN PROTECCION DE MANGA TERMOCONTRAIBLE**
