# REPORTE FOTOGRÁFICO - Sistema de Obras Civiles / Seguridad Exterior

Nombre de la Estacion: CALACHOTA  
Nombre de Localidad: ALLAUCA  
Fecha: 24/06/2026 - 24/06/2026  
Direccion: CALACHOTA  
ID site: LI5739  
CRQ: CRQ000000088904

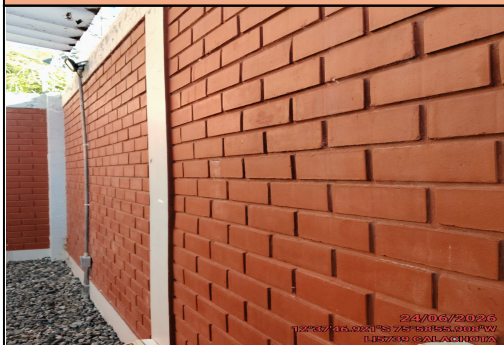
### ANTES

## REVISION DEL ESTADO DE COLUMNAS Y VIGAS

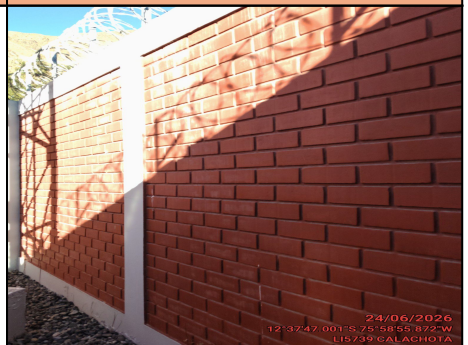
### DESPUES

| CHECKLIST - OBRA CIVIL | | |
|---|---|---|
| Estructura | OK | Verificar el estado de la estructura en general |

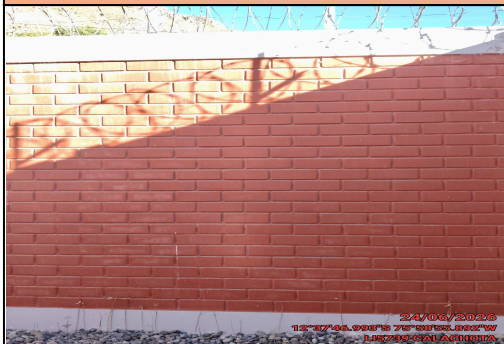
### ANTES

## REVISION DEL ESTADO DEL CERCO PERIMETRICO

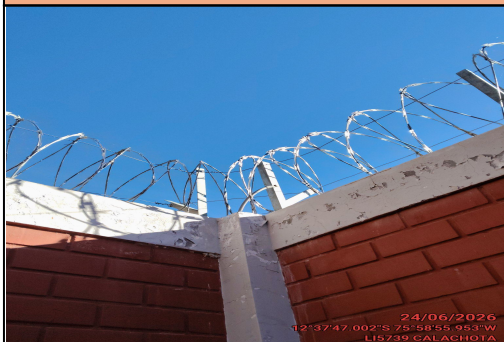
### ANTES

## REVISION DEL ESTADO DE LA CONCERTINA

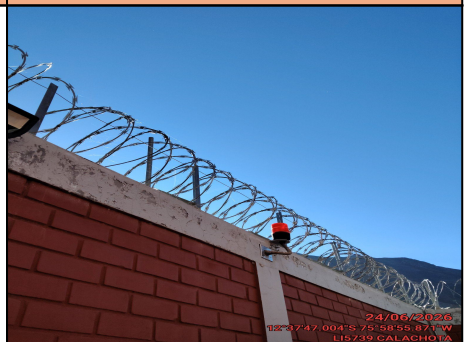
### DESPUES

| CHECKLIST - OBRA CIVIL | | |
|---|---|---|
| Concertina | OK | Verificar el estado de la concertina |
