## REPORTE FOTOGRÁFICO - SUPERVISION

Nombre de la Estacion: CALACHOTA  
Nombre de Localidad: ALLAUCA  
Fecha: 24/06/2026 - 24/06/2026  
Direccion: CALACHOTA  
ID site: LI5739  
CRQ: CRQ000000088904

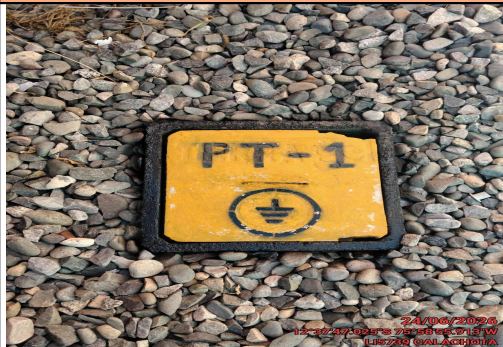
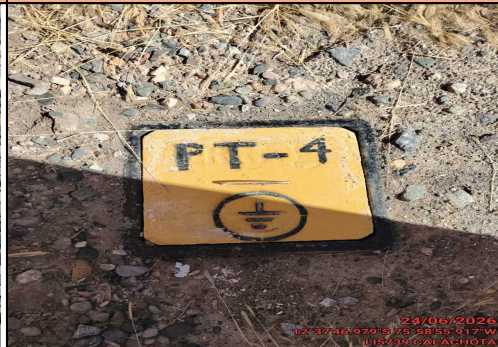
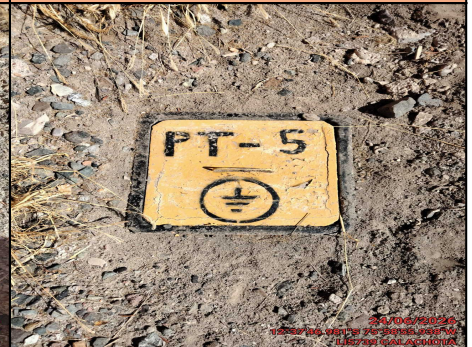
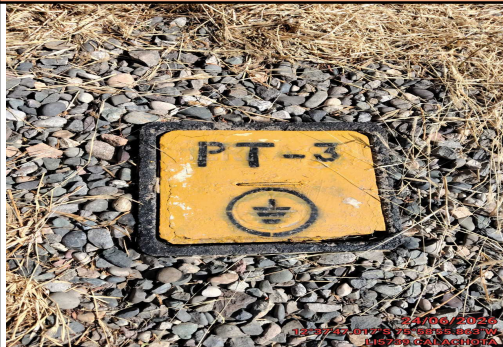
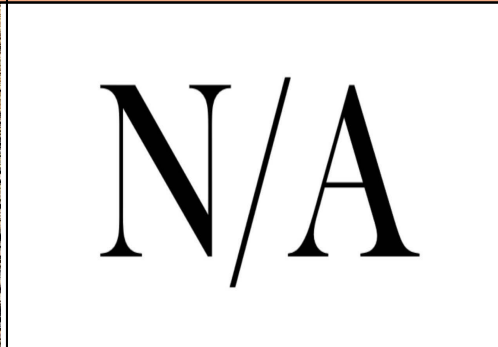
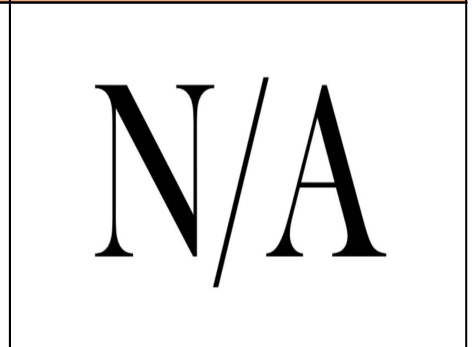
### TAPAS STAP: PINTADO DE TAPAS SEGUN PLANO SPAT

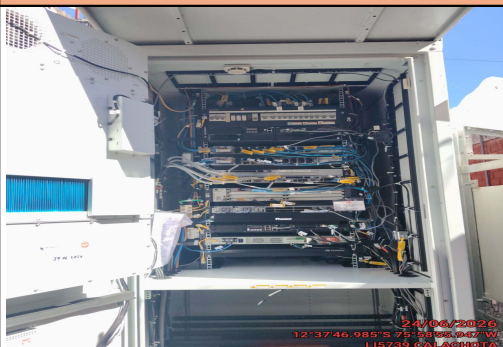
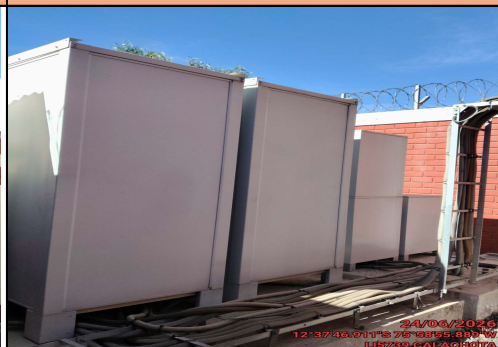
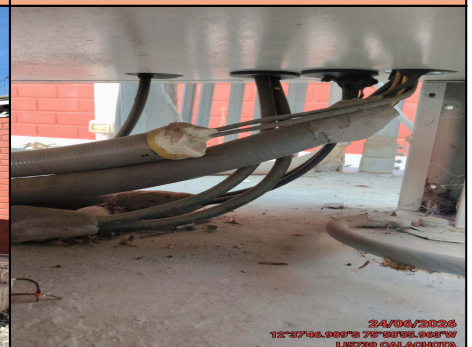
### LIMPIEZA GABINETE: LIMPIEZA DENTRO, PARTE POSTERIOR, PARTE BAJA Y ENTRE LOS GABINETES

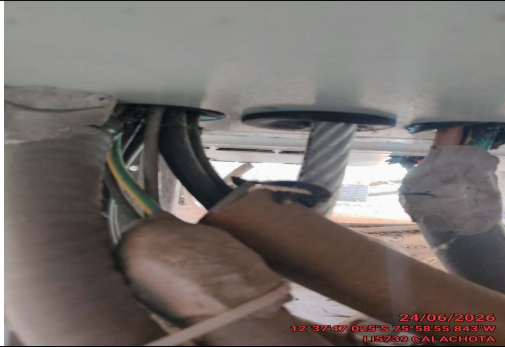
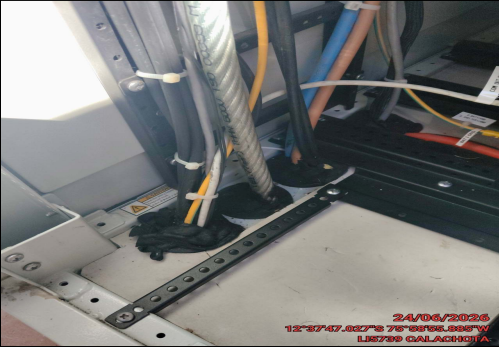
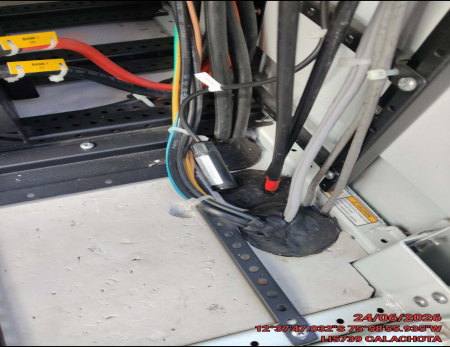
| SELLADO: SELLADO DE EQUIPOS Y DUCTOS POR DONDE INGRESAN LOS CABLES AL GABINETE (CON SIKAFLEX) | | |

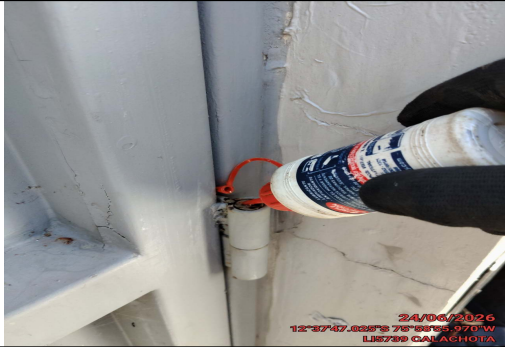
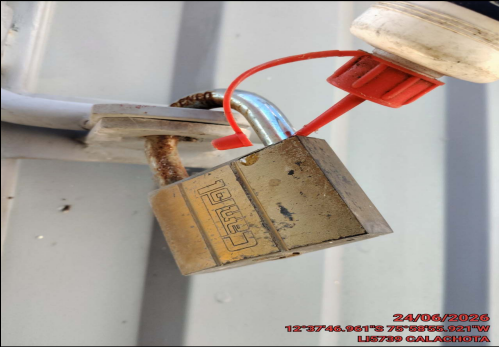
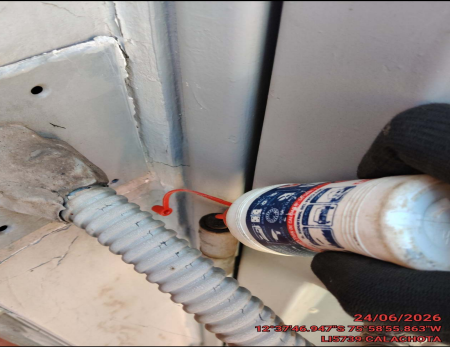
| SELLADO: SELLADO DE EQUIPOS Y DUCTOS POR DONDE INGRESAN LOS CABLES AL GABINETE (CON SIKAFLEX) | | |
|---|---|---|
| ACEITADO: ACEITADO DE PUERTAS Y CANDADOS | | |

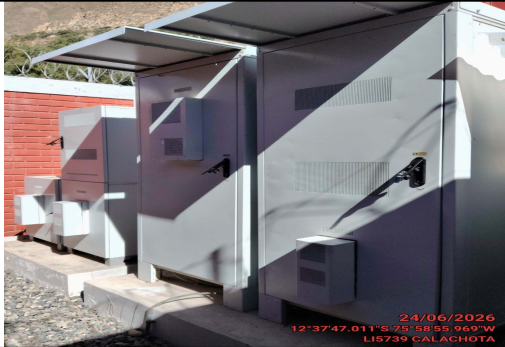
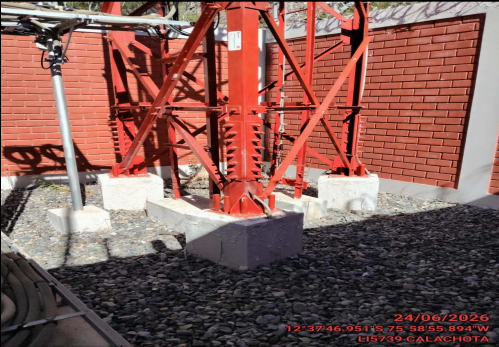
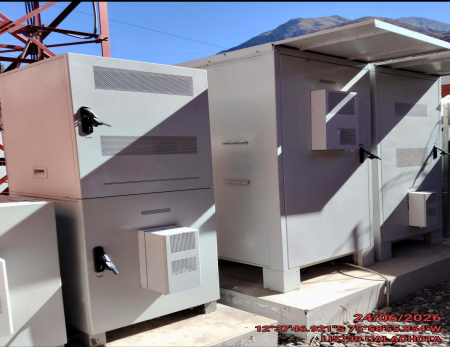
| SELLADO: SELLADO DE EQUIPOS Y DUCTOS POR DONDE INGRESAN LOS CABLES AL GABINETE (CON SIKAFLEX) | | |
|---|---|---|
| LIMPIEZA INTERIOR: LIMPIEZA INTERIOR DEL SITE / DESMALEZADO | | |

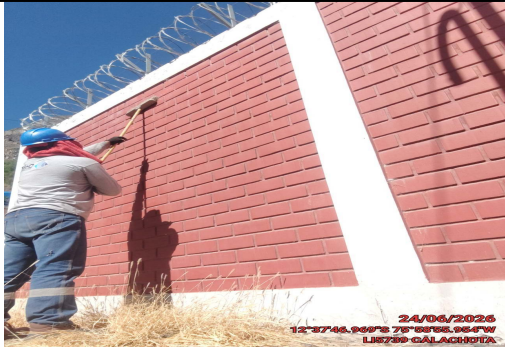
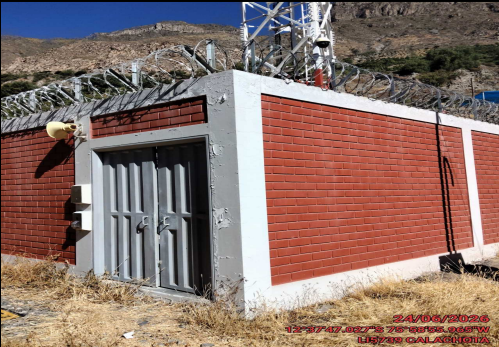
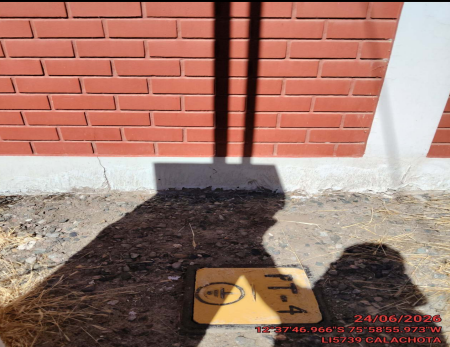
| SELLADO: SELLADO DE EQUIPOS Y DUCTOS POR DONDE INGRESAN LOS CABLES AL GABINETE (CON SIKAFLEX) | | |
|---|---|---|
| LIMPIEZA EXTERIOR: LIMPIEZA EXTERIOR DEL SITE / DESMALEZADO | | |

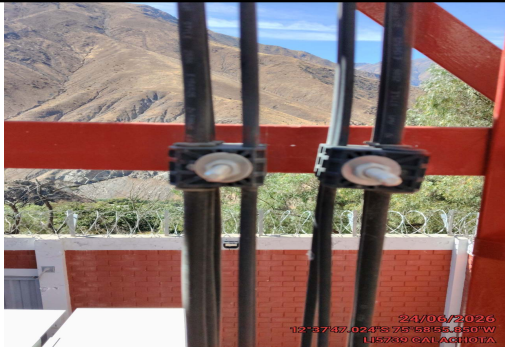
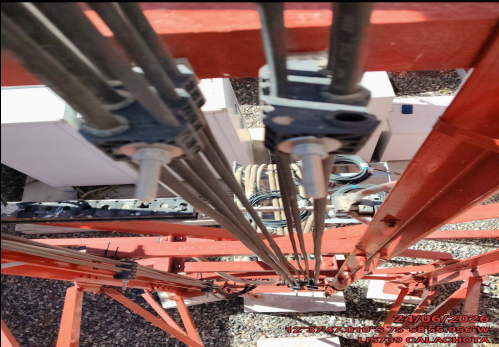
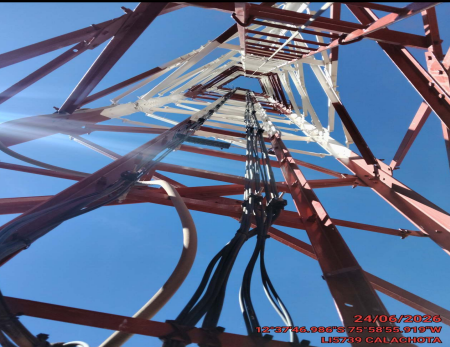
| SELLADO: SELLADO DE EQUIPOS Y DUCTOS POR DONDE INGRESAN LOS CABLES AL GABINETE (CON SIKAFLEX) | | |
|---|---|---|
| CLAMPS: REVISION DE CLAMPS EN CABLES IF, FO Y ENERGIZADO DE RRU's | | |

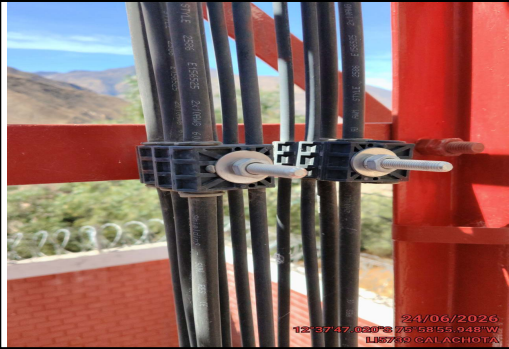
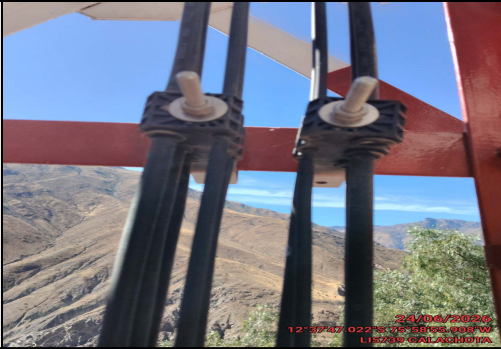
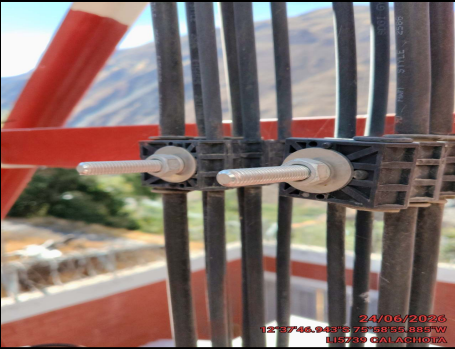
GROUNDING KIT: REVISION DE ATERRAMIENTO DE CABLES IF, FO Y ENERGIZADO DE RRUs

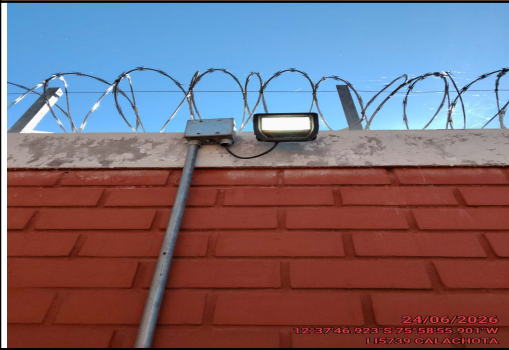
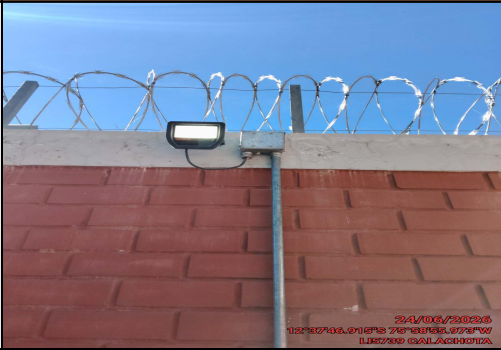
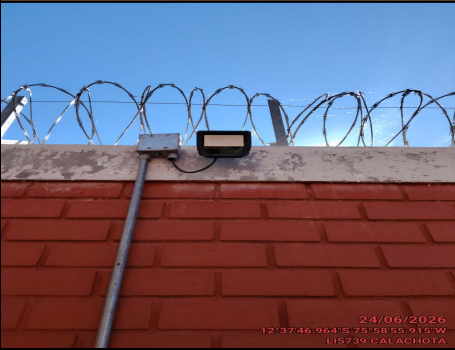
REVISION DEL ESTADO DE LUMINARIA DE EMERGENCIA (LUMINARIA ENCENDIDA Y APAGADA)

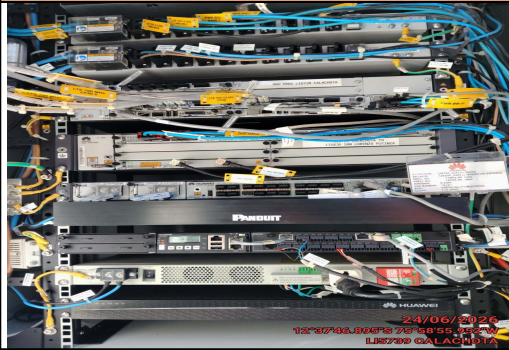
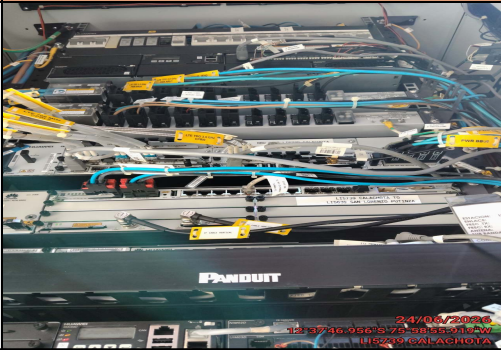
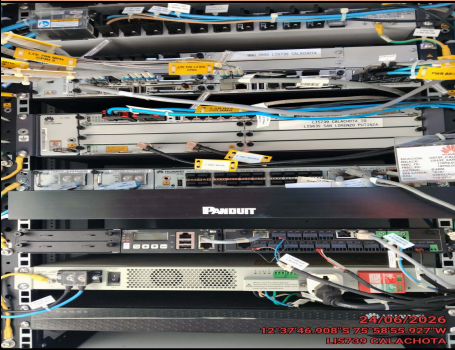
ETIQUETADO DE DATOS, POWER, TIERRA DE IDU Y TIERRA DE BBU CORRECTAMENTE ETIQUETADOS

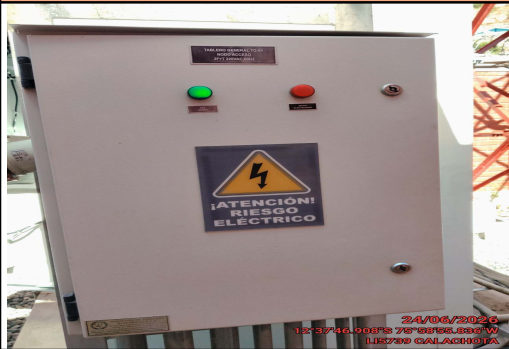
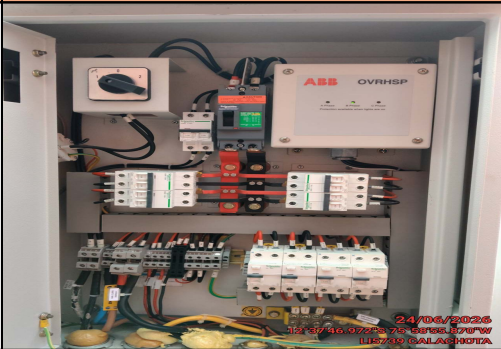
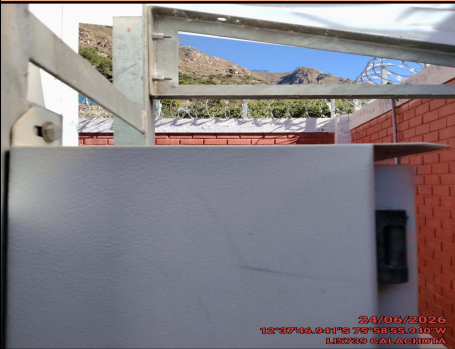
TABLERO PRONATEL: REVISION DEL ESTADO FISICO DE TABLERO (CORROSION / OXIDO)

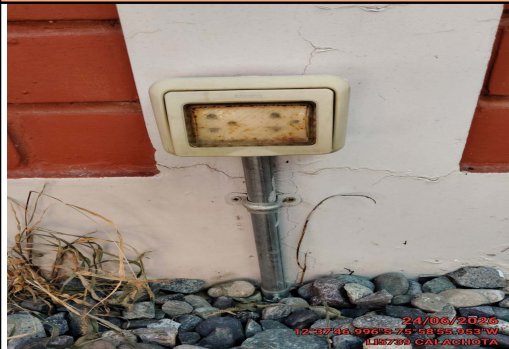
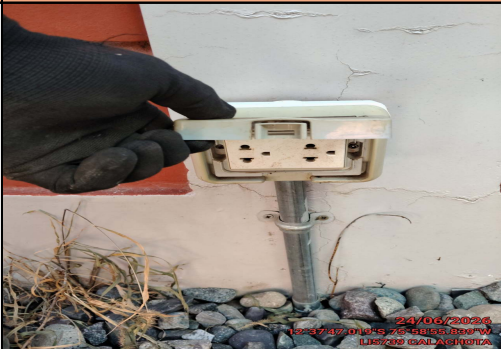
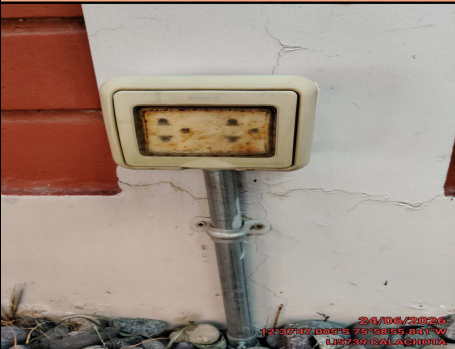
TOMACORRIENTES: REVISION DEL ESTADO FISICO DE TOMACORRIENTES

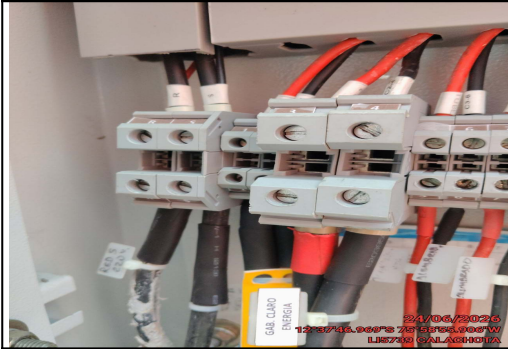
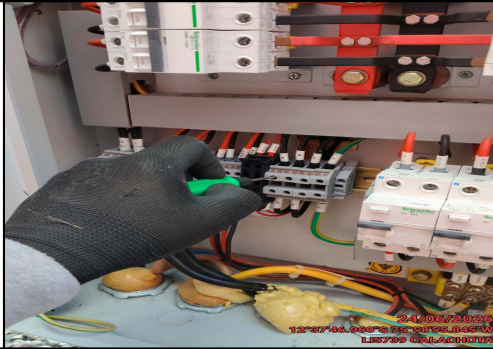
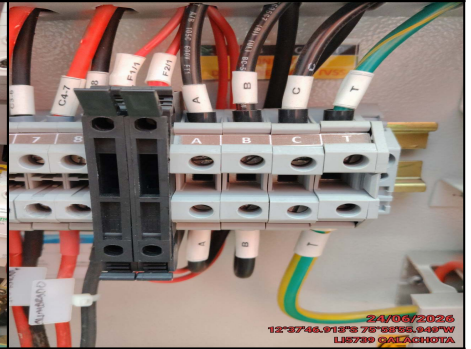
**BORNERAS: DETECCION DE TERMINALES DE CABLES EN TABLERO GENERAL SIN BORNERA**

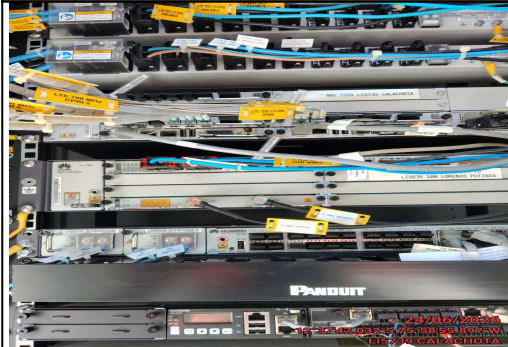
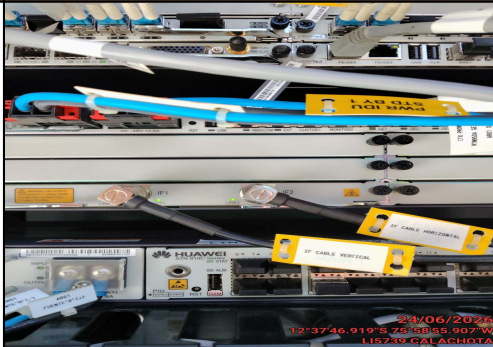
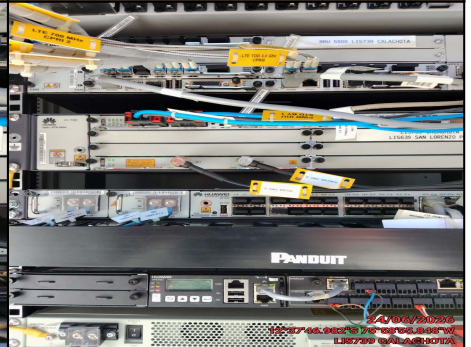
**CONECTORES: DETECCION DE CONECTORES FI EN IDU SIN PROTECCION DE MANGA TERMOCONTRAIBLE**
