## REPORTE FOTOGRÁFICO - Sistema de Seguridad Física Interior

Nombre de la Estacion: HUAYAN  
Nombre de Localidad: HUARAL  
Fecha: 23/06/2026 - 23/06/2026  
Direccion: PARCELA B-28 UC 10744 SAN PEDRO  
ID site: LI4112  
CRQ: CRQ000000087846

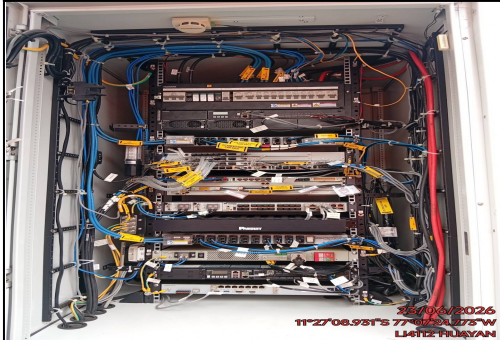
#### ANTES

### LIMPIEZA GENERAL DE LOS EQUIPOS DEL SISTEMA

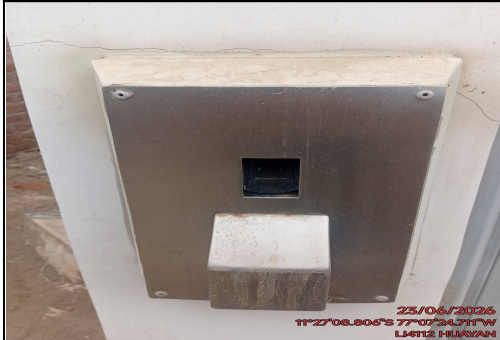
#### ANTES

### REVISIÓN DEL BUEN FUNCIONAMIENTO DE LA LECTORA

| CHECKLIST - SISTEMA DE SEGURIDAD | | |
|---|---|---|
| Lector de Huella | OK | Verificar el buen funcionamiento de la lectora |

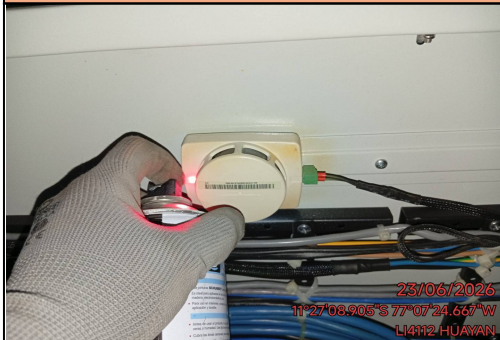
#### ANTES

### REVISIÓN DEL FUNCIONAMIENTO DEL SENSOR DE HUMO

| CHECKLIST - SISTEMA DE SEGURIDAD | | |
|---|---|---|
| Sensor de Humo | OK | Revisión estado del sensor de Humo |

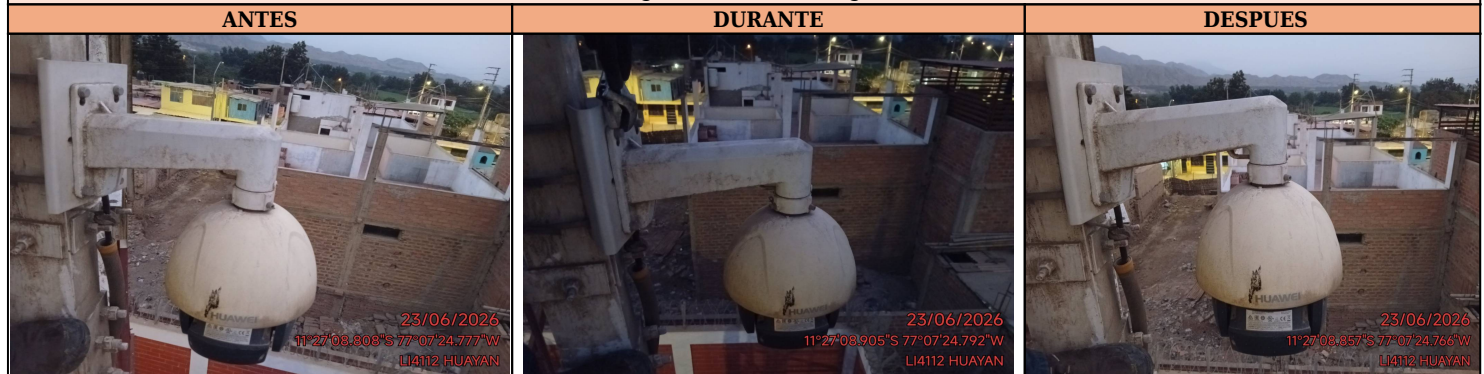
## REVISIÓN DE SUJECCIÓN Y ANCLAJES DE CÁMARA

| CHECKLIST - SISTEMA DE SEGURIDAD | | |
|---|---|---|
| Cámara | OK | Revisión de sujeción y anclajes de la Cámara |

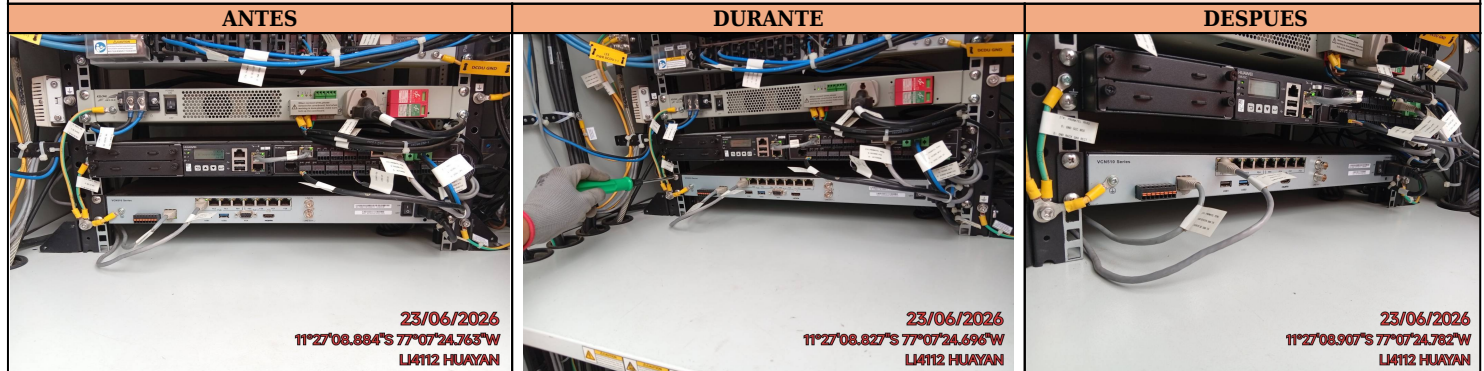
## REVISIÓN DEL EQUIPO DE GRABACIÓN (VCN510 - 8P)

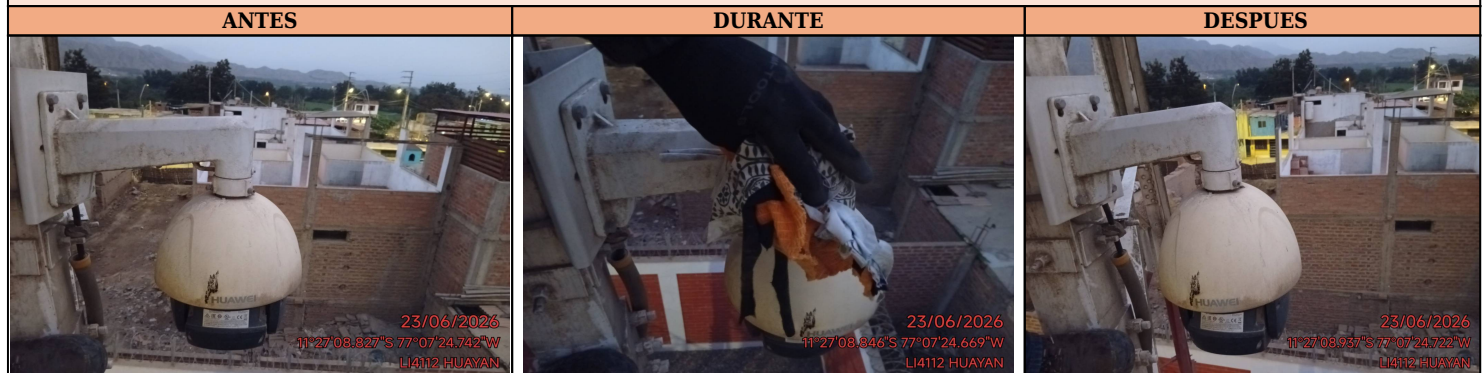
## LIMPIEZA CÁMARA DE VIDEO

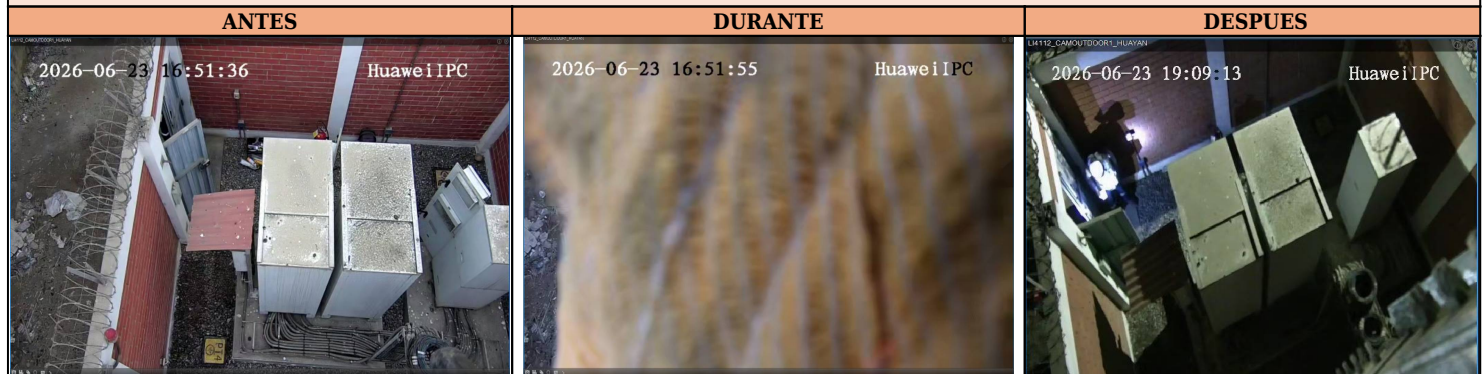
## REGISTRO DE CÁMARA AL MOMENTO DE REALIZAR SU LIMPIEZA

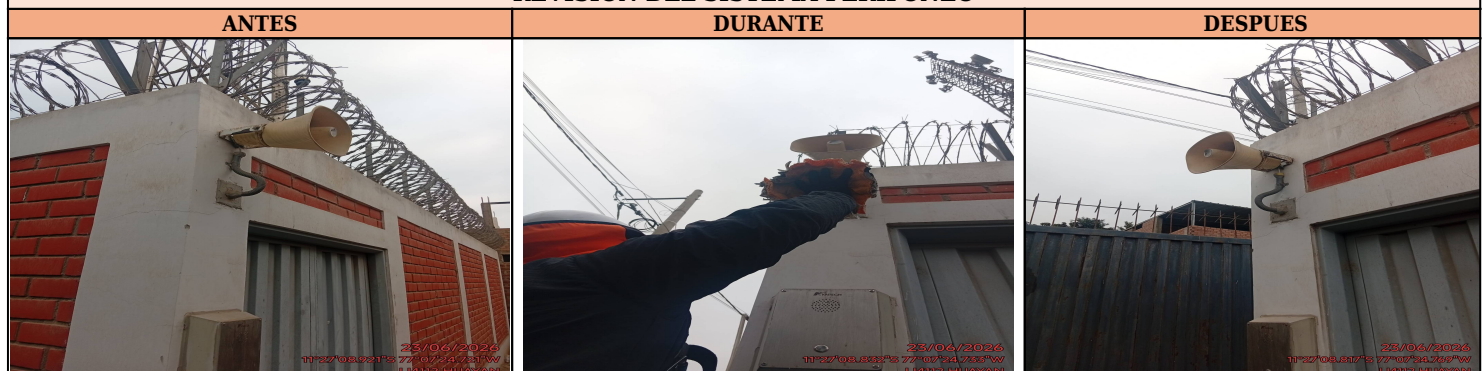
## REVISIÓN DEL SISTEMA PERIFONEO
