# REPORTE FOTOGRÁFICO - Sistema de Obras Civiles / Seguridad Exterior

Nombre de la Estacion: SAN DAMIAN  
Nombre de Localidad: SAN DAMIAN  
Fecha: 24/06/2026 - 24/06/2026  
Direccion: CERRO YANACERI  
ID site: LI1188  
CRQ: CRQ000000088072

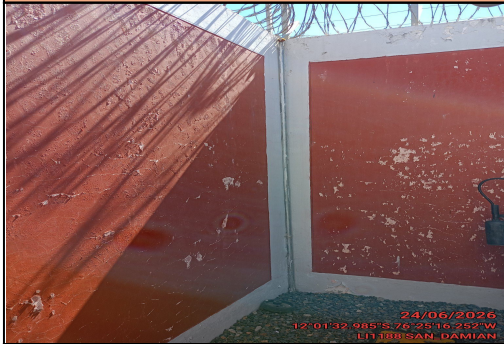
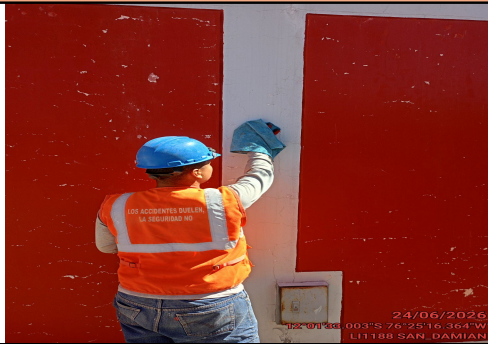
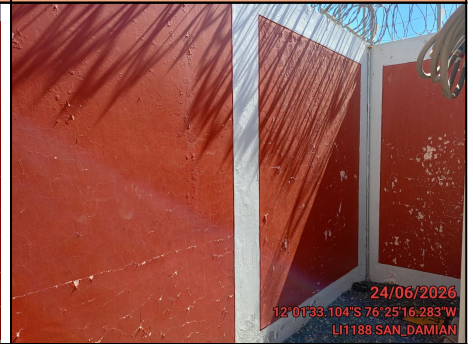
## REVISION DEL ESTADO DE COLUMNAS Y VIGAS

| CHECKLIST - OBRA CIVIL | | |
|---|---|---|
| Estructura | OK | Verificar el estado de la estructura en general |

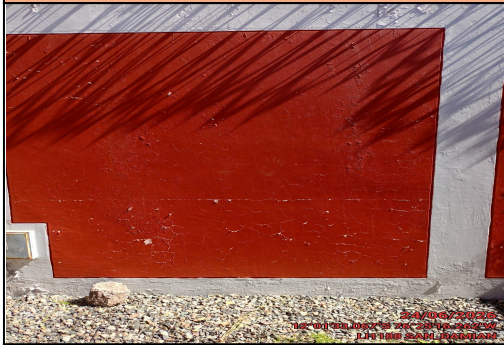
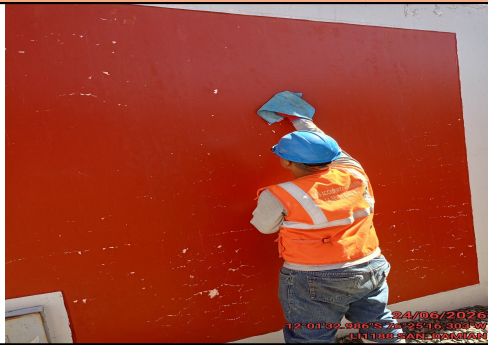
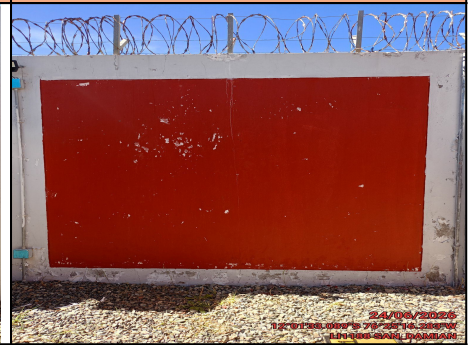
## REVISION DEL ESTADO DEL CERCO PERIMETRICO

| CHECKLIST - OBRA CIVIL | | |
|---|---|---|
| Estado de Puertas y paredes | OK | Verificar el estado de puertas, paredes y cerraduras |

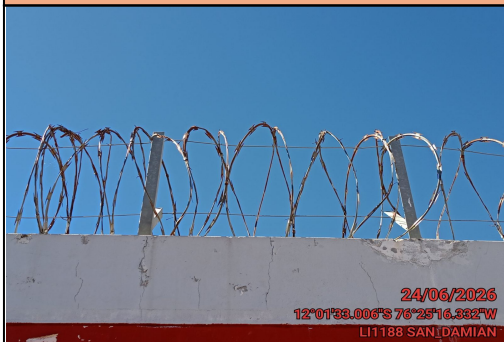
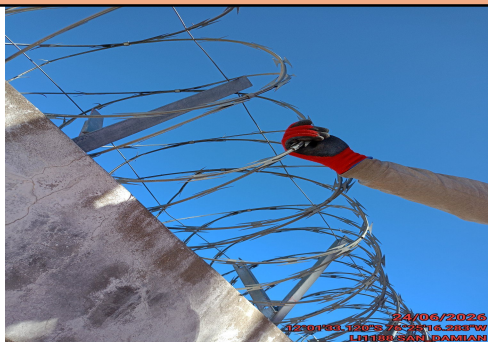
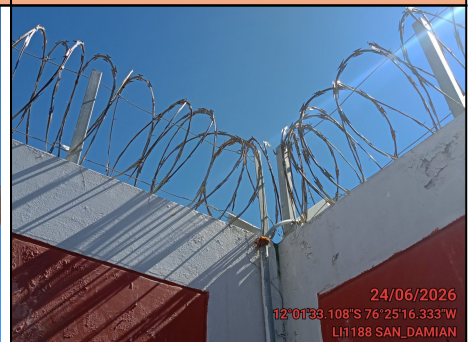
## REVISION DEL ESTADO DE LA CONCERTINA

| CHECKLIST - OBRA CIVIL | | |
|---|---|---|
| Concertina | OK | Verificar el estado de la concertina |
