## REPORTE FOTOGRÁFICO - SUPERVISION

Nombre de la Estacion: SAN DAMIAN  
Nombre de Localidad: SAN DAMIAN  
Fecha: 24/06/2026 - 24/06/2026  
Direccion: CERRO YANACERI  
ID site: LI1188  
CRQ: CRQ000000088072

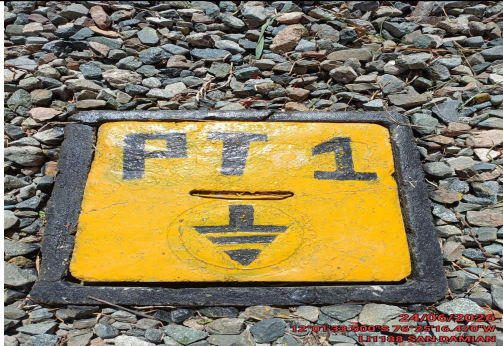
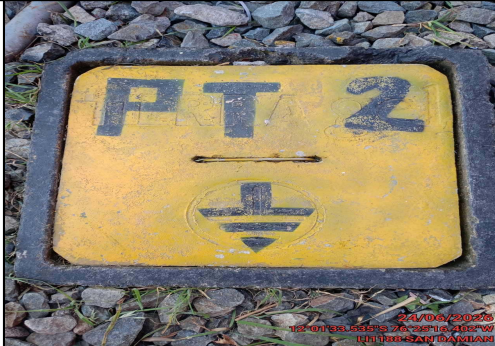
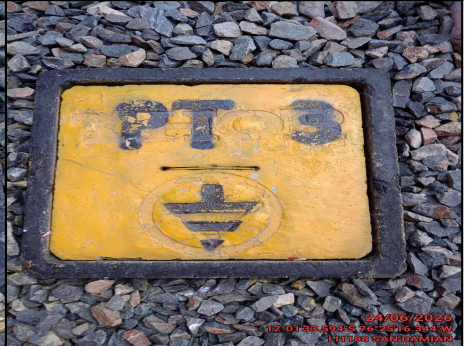
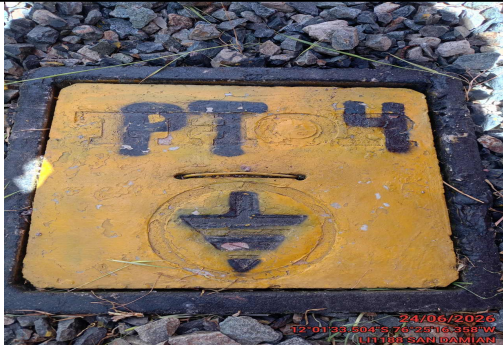
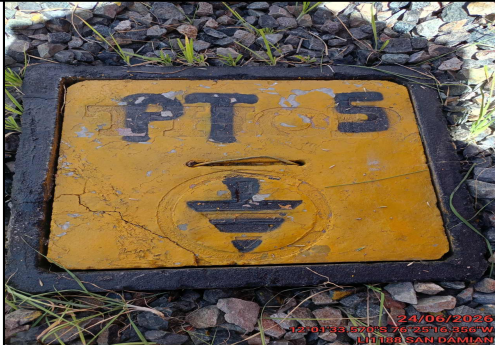
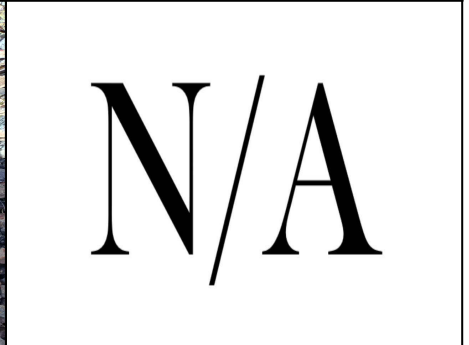
### TAPAS STAP: PINTADO DE TAPAS SEGUN PLANO SPAT

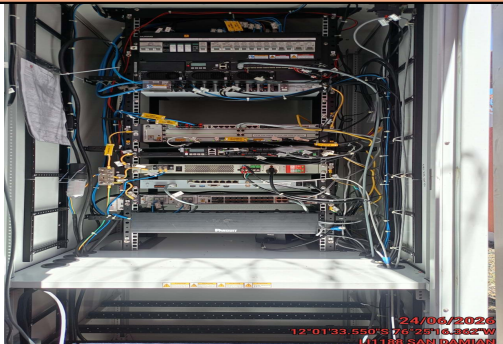
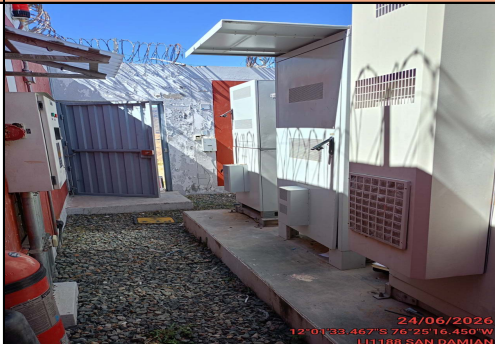
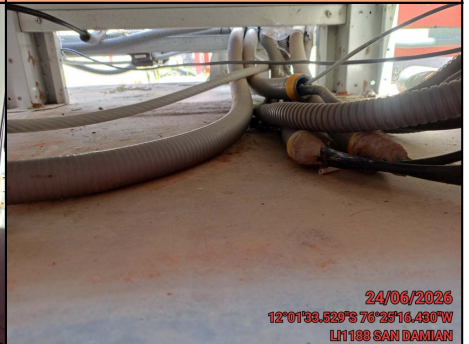
### LIMPIEZA GABINETE: LIMPIEZA DENTRO, PARTE POSTERIOR, PARTE BAJA Y ENTRE LOS GABINETES

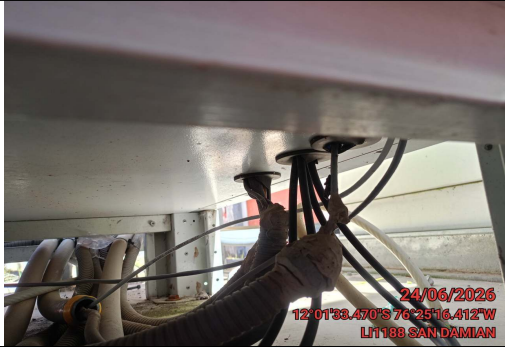
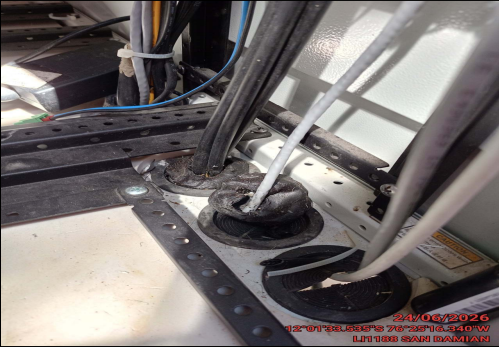
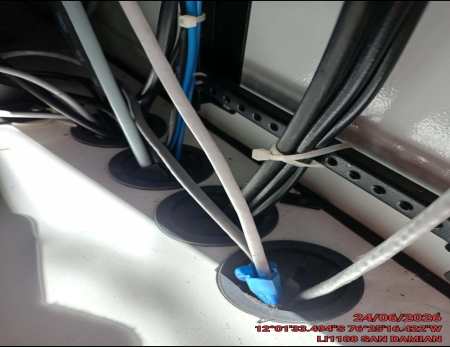
| SELLADO: SELLADO DE EQUIPOS Y DUCTOS POR DONDE INGRESAN LOS CABLES AL GABINETE (CON SIKAFLEX) | | |

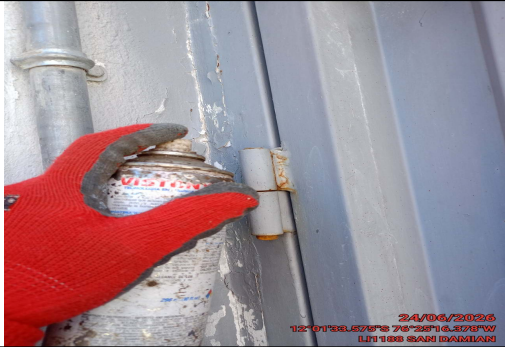
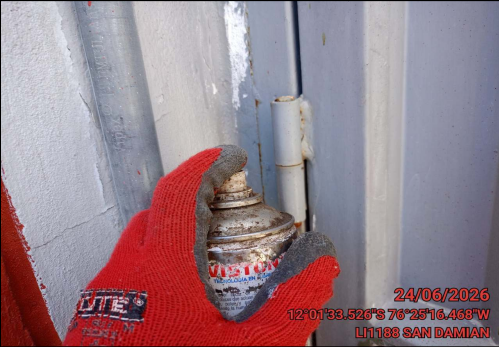
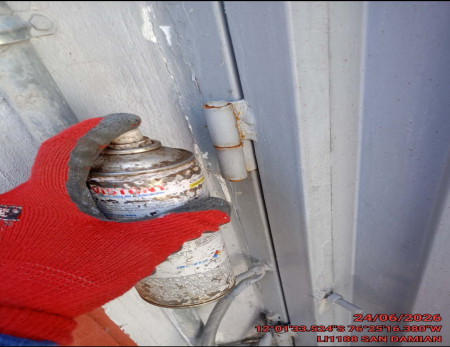
| SELLADO: SELLADO DE EQUIPOS Y DUCTOS POR DONDE INGRESAN LOS CABLES AL GABINETE (CON SIKAFLEX) | | |
|---|---|---|
| ACEITADO: ACEITADO DE PUERTAS Y CANDADOS | | |

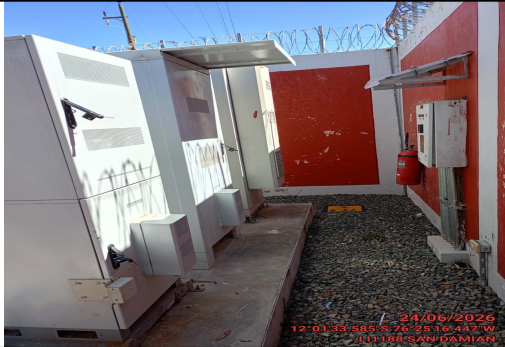
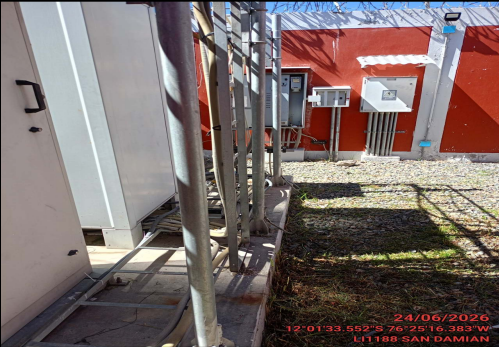
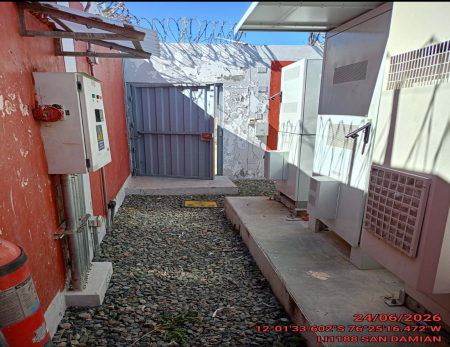
| SELLADO: SELLADO DE EQUIPOS Y DUCTOS POR DONDE INGRESAN LOS CABLES AL GABINETE (CON SIKAFLEX) | | |
|---|---|---|
| LIMPIEZA INTERIOR: LIMPIEZA INTERIOR DEL SITE / DESMALEZADO | | |

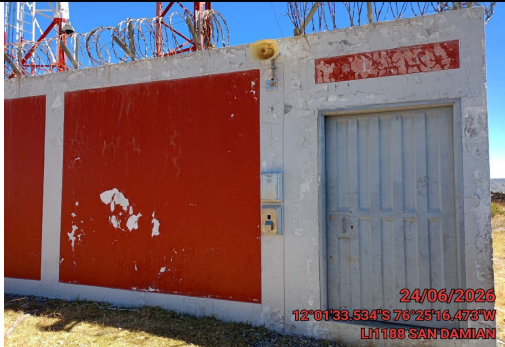
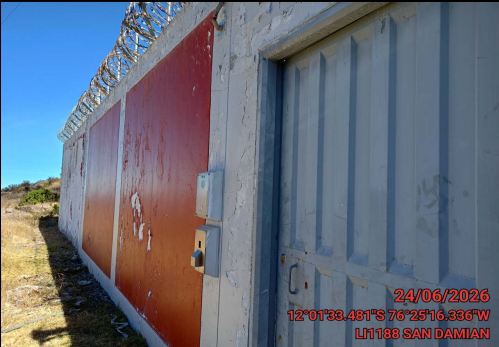
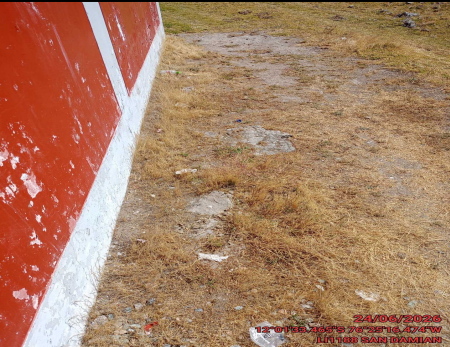
| SELLADO: SELLADO DE EQUIPOS Y DUCTOS POR DONDE INGRESAN LOS CABLES AL GABINETE (CON SIKAFLEX) | | |
|---|---|---|
| LIMPIEZA EXTERIOR: LIMPIEZA EXTERIOR DEL SITE / DESMALEZADO | | |

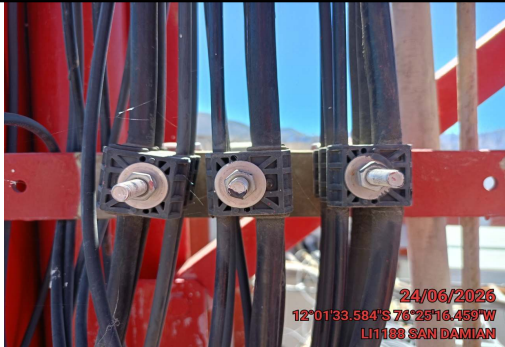
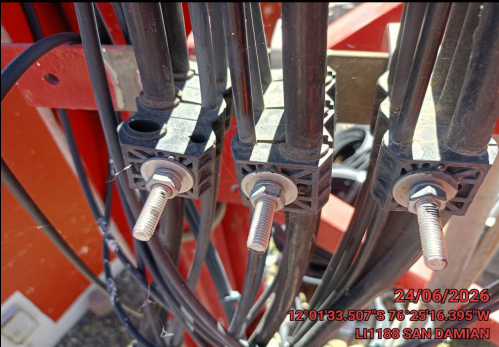
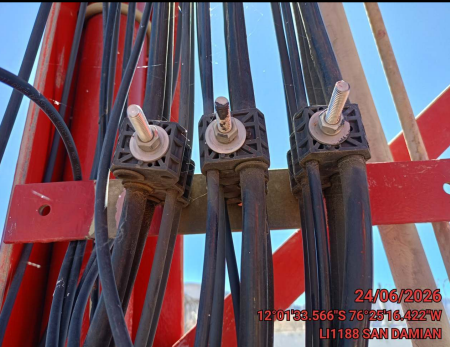
| SELLADO: SELLADO DE EQUIPOS Y DUCTOS POR DONDE INGRESAN LOS CABLES AL GABINETE (CON SIKAFLEX) | | |
|---|---|---|
| CLAMPS: REVISION DE CLAMPS EN CABLES IF, FO Y ENERGIZADO DE RRU's | | |

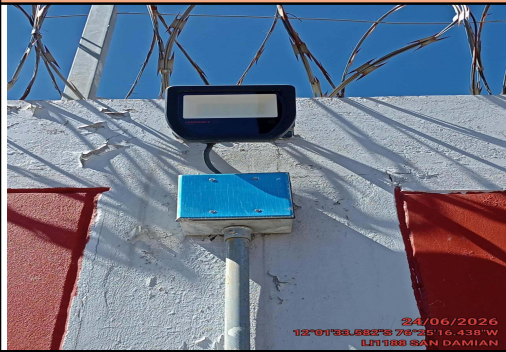
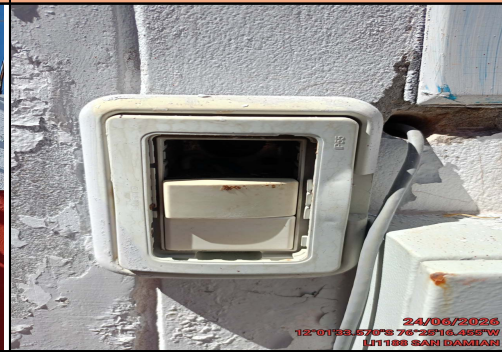
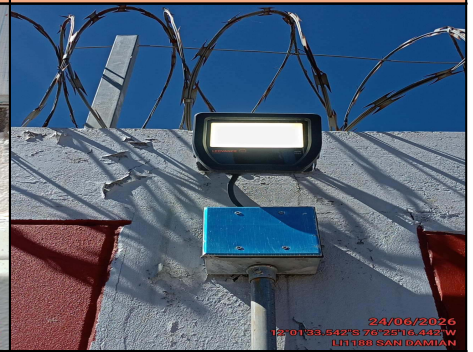
## REVISION DEL ESTADO DE LUMINARIA DE EMERGENCIA (LUMINARIA ENCENDIDA Y APAGADA)

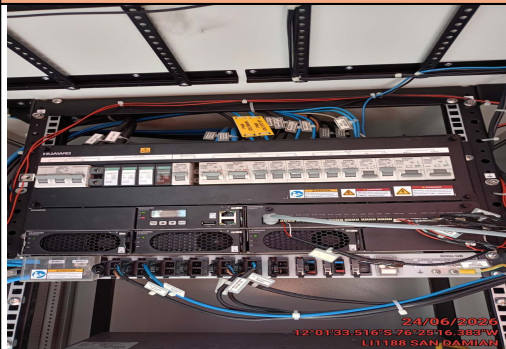
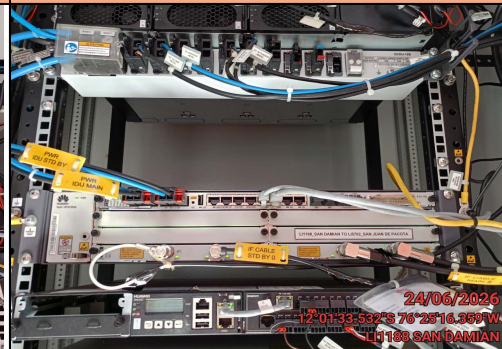
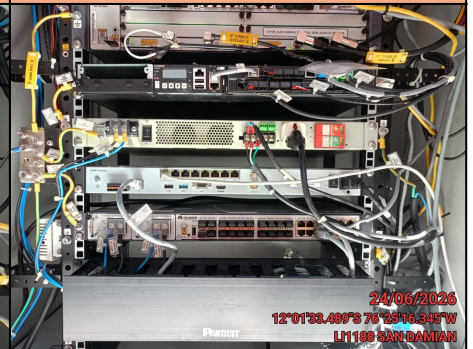
## ETIQUETADO DE DATOS, POWER, TIERRA DE IDU Y TIERRA DE BBU CORRECTAMENTE ETIQUETADOS

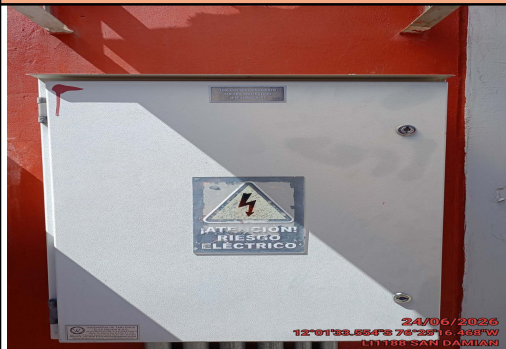
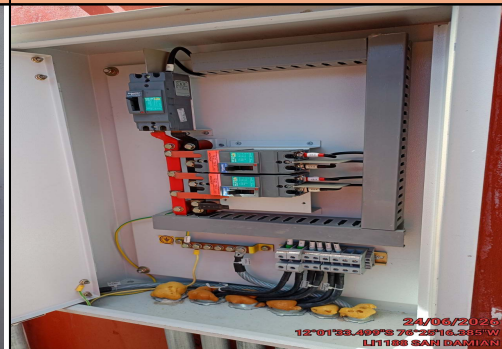
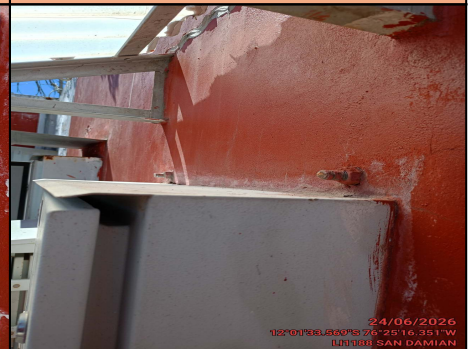
## TABLERO PRONATEL: REVISION DEL ESTADO FISICO DE TABLERO (CORROSION / OXIDO)

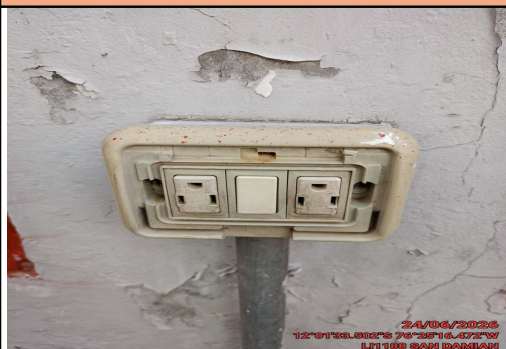
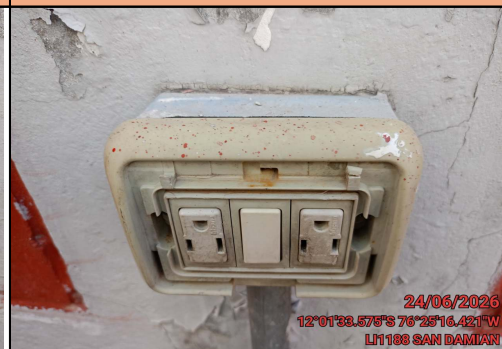
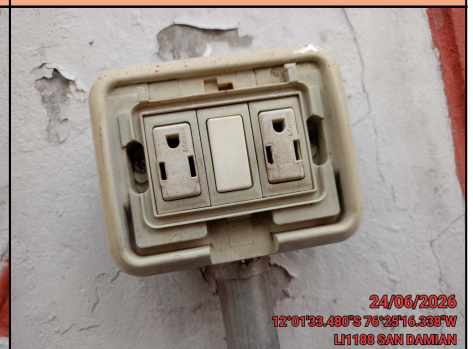
## TOMACORRIENTES: REVISION DEL ESTADO FISICO DE TOMACORRIENTES

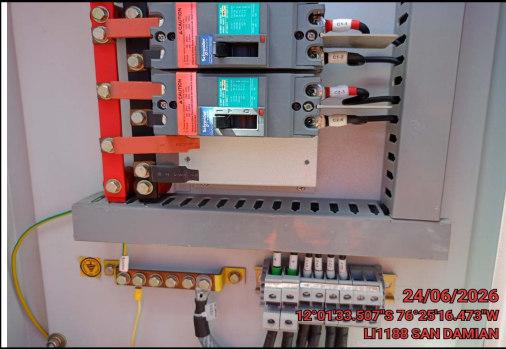
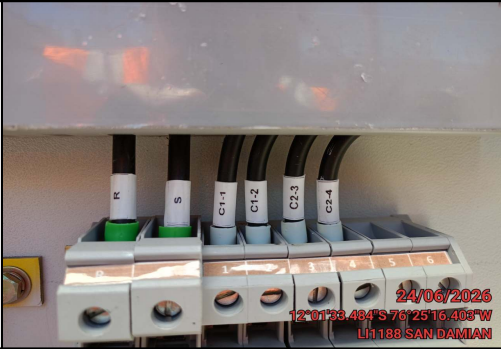
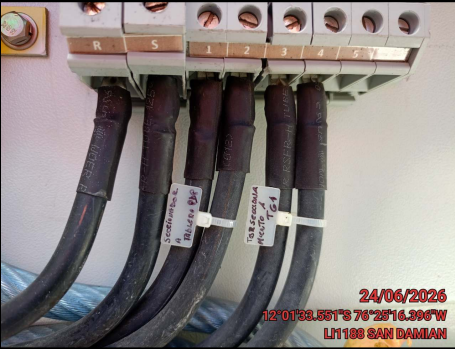
**BORNERAS: DETECCION DE TERMINALES DE CABLES EN TABLERO GENERAL SIN BORNERA**

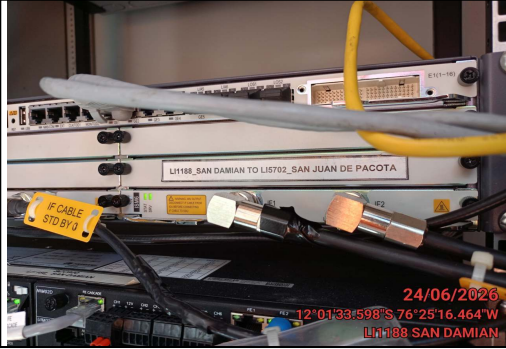
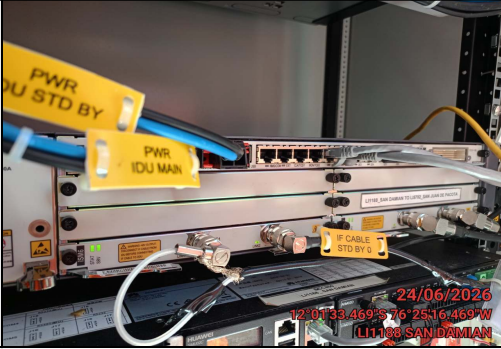
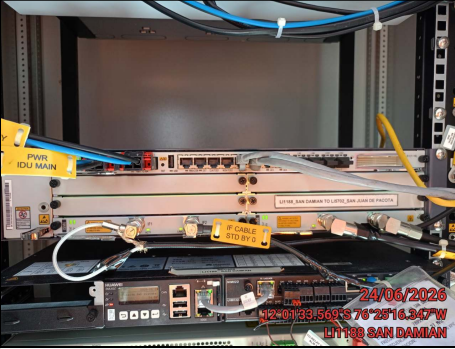
**CONECTORES: DETECCION DE CONECTORES FI EN IDU SIN PROTECCION DE MANGA TERMOCONTRAIBLE**
