# REPORTE FOTOGRÁFICO - Sistema de Obras Civiles / Seguridad Exterior

**Nombre de la Estacion:** CHAMBARA ALTA  
**Nombre de Localidad:** SAYAN  
**Fecha:** 24/06/2026 - 24/06/2026  
**Direccion:** CASERIO CHARANAL ALTO S/N - CHARANAL  
**ID site:** LI5378  
**CRQ:** CRQ000000000000

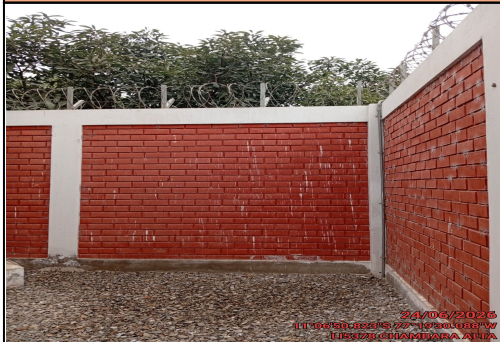
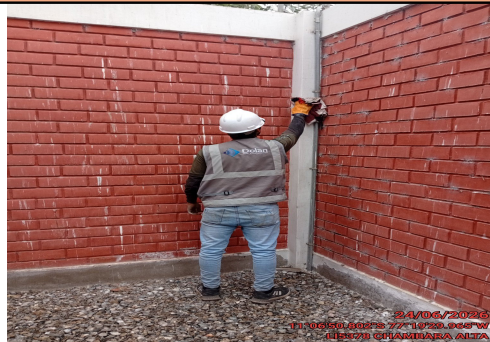
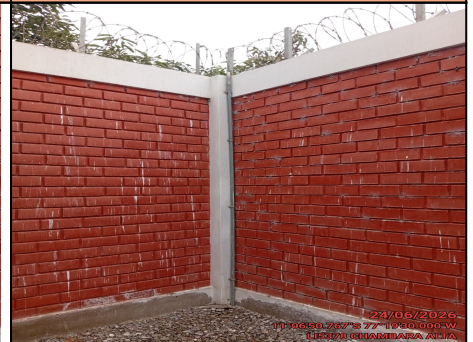
## REVISION DEL ESTADO DE COLUMNAS Y VIGAS

| CHECKLIST - OBRA CIVIL | | |
|---|---|---|
| Estructura | OK | Verificar el estado de la estructura en general |

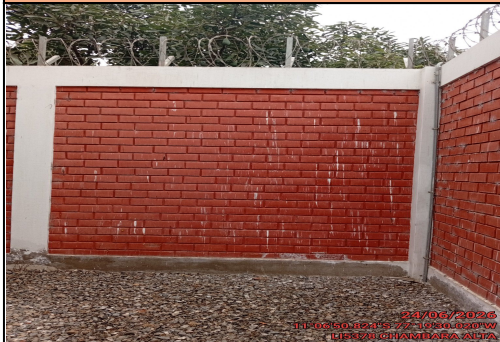
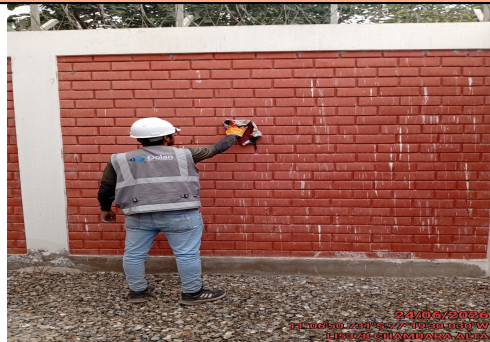
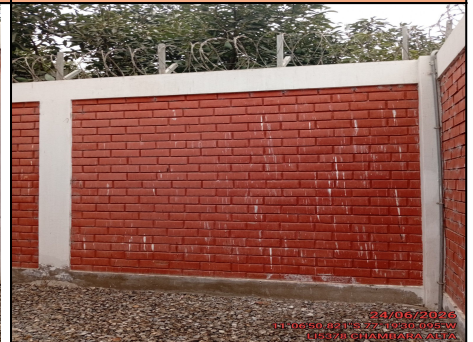
## REVISION DEL ESTADO DEL CERCO PERIMETRICO

| CHECKLIST - OBRA CIVIL | | |
|---|---|---|
| Estado de Puertas y paredes | OK | Verificar el estado de puertas, paredes y cerraduras |

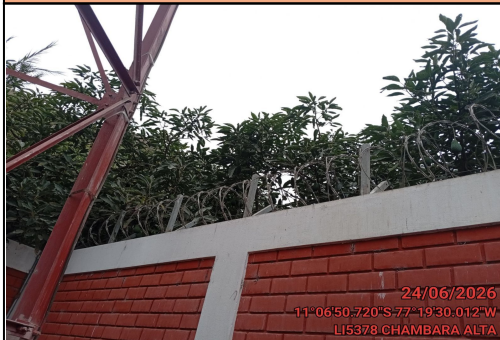
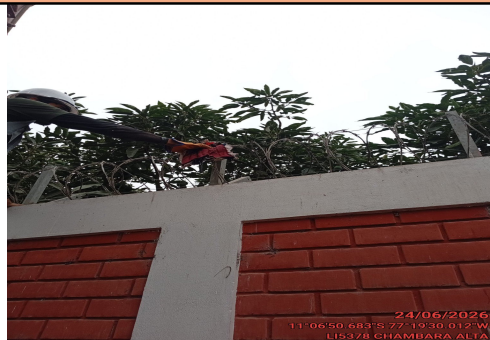
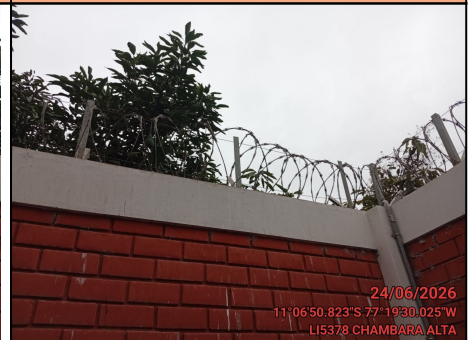
## REVISION DEL ESTADO DE LA CONCERTINA

| CHECKLIST - OBRA CIVIL | | |
|---|---|---|
| Concertina | OK | Verificar el estado de la concertina |
