## REPORTE FOTOGRÁFICO - Radio Frecuencia y Transporte

Nombre de la Estación: QUIRIMAN  
Nombre de Localidad: ALLAUCA  
Fecha: 24/06/2026 - 24/06/2026  
Dirección: QUIRIMAN  
ID site: LI5734  
CRQ: CRQ000000088853

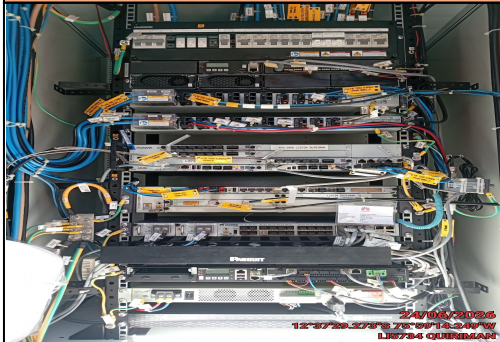
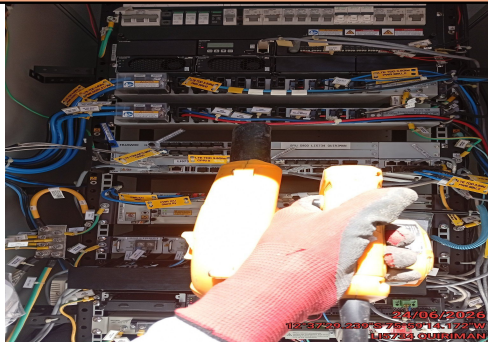
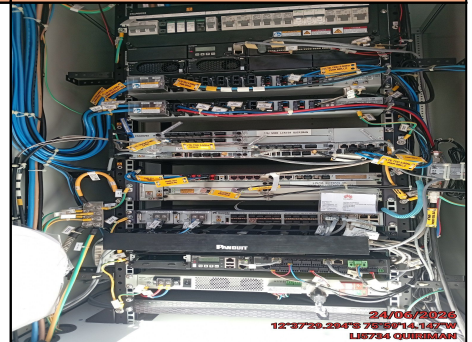
### EQUIPO BBU, ROUTER O MW: VERIFICAR ESTADO DE EQUIPOS, LED DE ALARMAS, LIMPIEZA TECNICA Y SOPLETADO

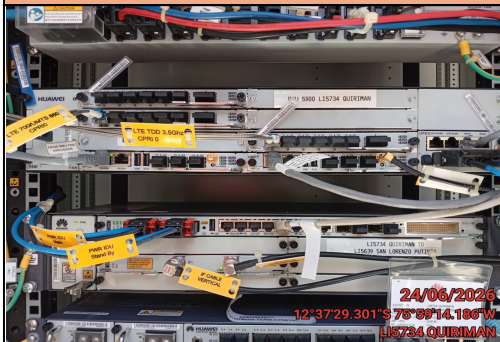
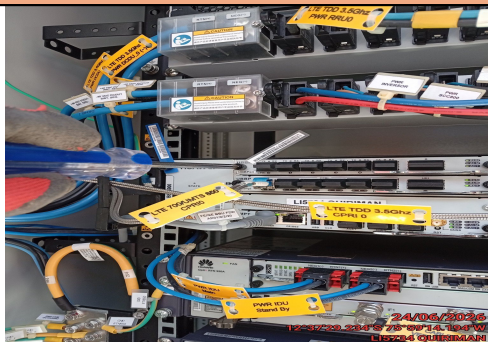
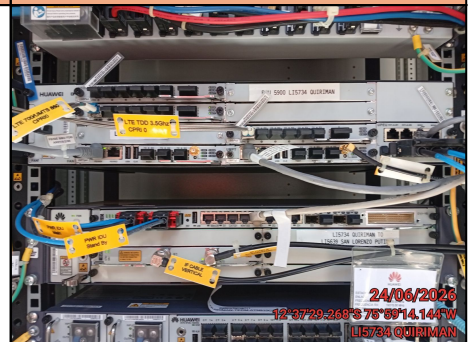
### AJUSTE DE ELEMENTOS Y CONEXIONES

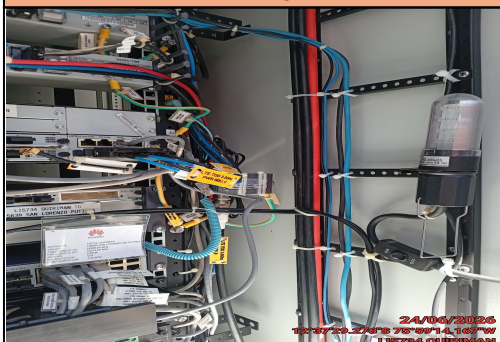
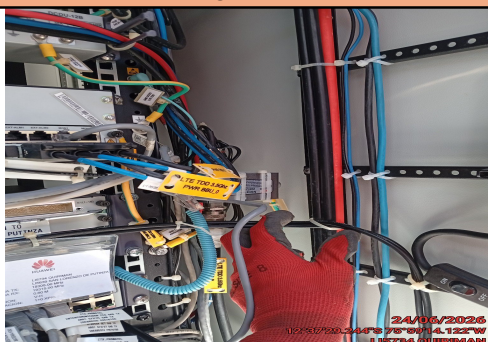
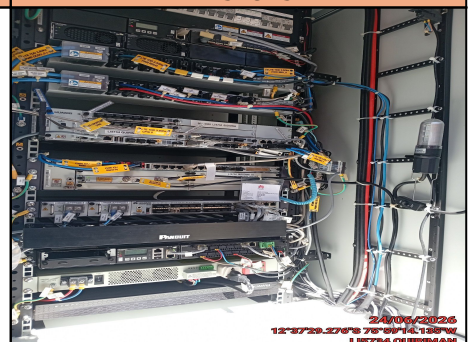
### CABLES: LIMPIEZA TECNICA Y ORDENAMIENTO DE CABLES

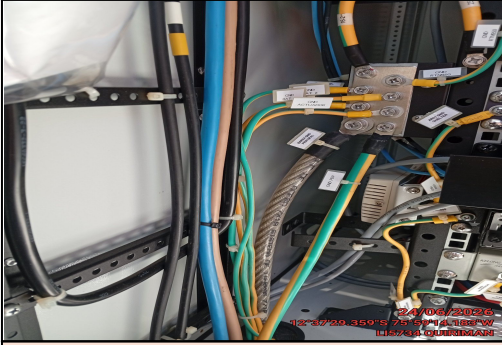
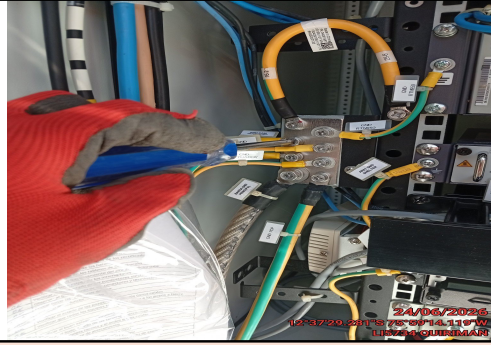
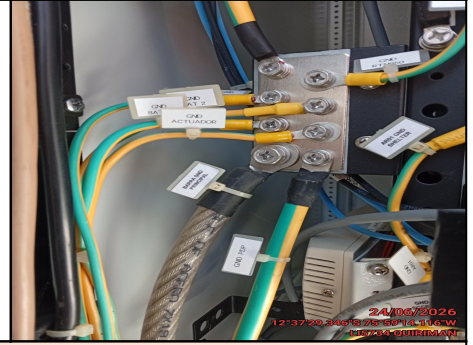
## VERIFICACION Y AJUSTE DE ATERRAMIENTO

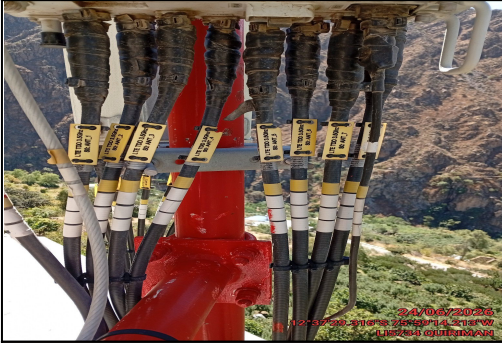
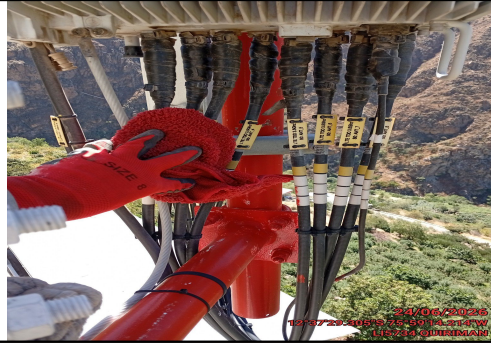
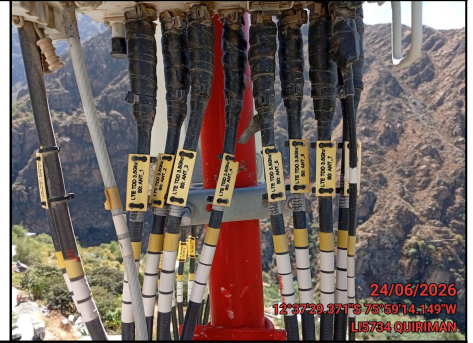
## VERIFICAR ESTADO DE CONECTORES Y CABLES RRU

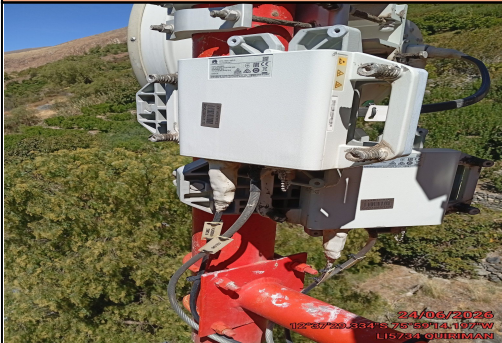
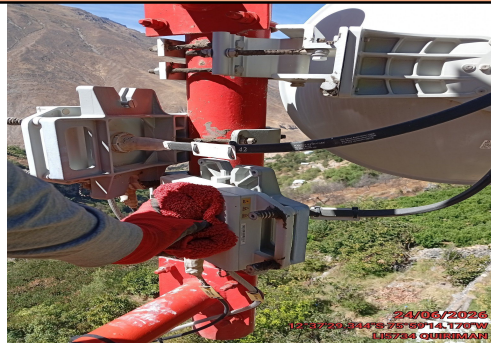
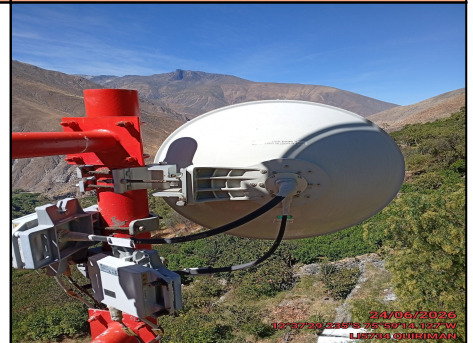
## VERIFICAR ESTADO DE CONECTORES Y CABLES ODU

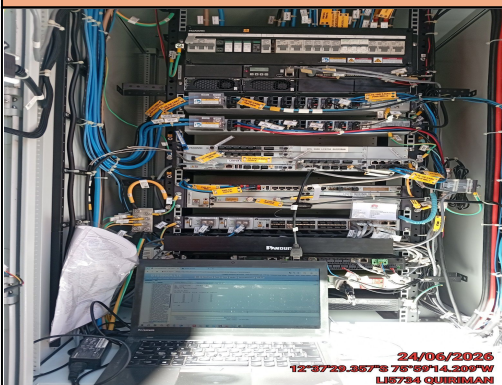
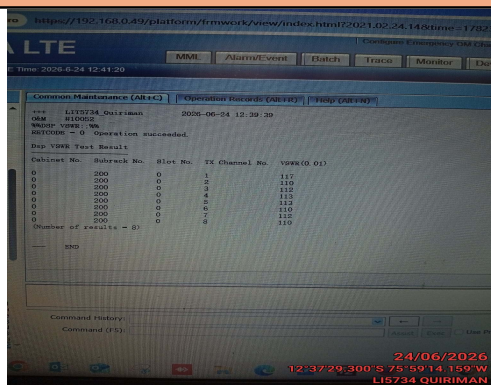
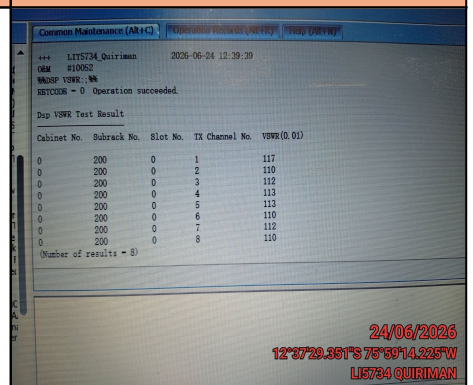
## MEDIR EL VSWR MEDIANTE SOFTWARE
