# REPORTE FOTOGRÁFICO - Sistema de Obras Civiles / Seguridad Exterior

Nombre de la Estacion: QUIRIMAN  
Nombre de Localidad: ALLAUCA  
Fecha: 24/06/2026 - 24/06/2026  
Direccion: QUIRIMAN  
ID site: LI5734  
CRQ: CRQ000000088835

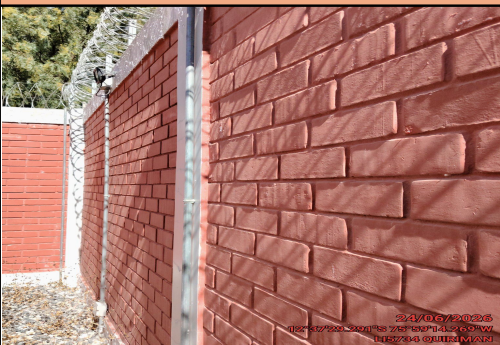
### ANTES

## REVISION DEL ESTADO DE COLUMNAS Y VIGAS

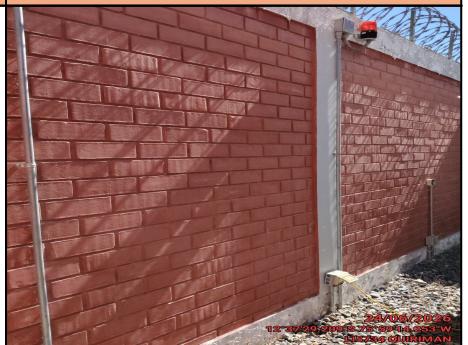
### DESPUES

| CHECKLIST - OBRA CIVIL | | |
|---|---|---|
| Estructura | OK | Verificar el estado de la estructura en general |

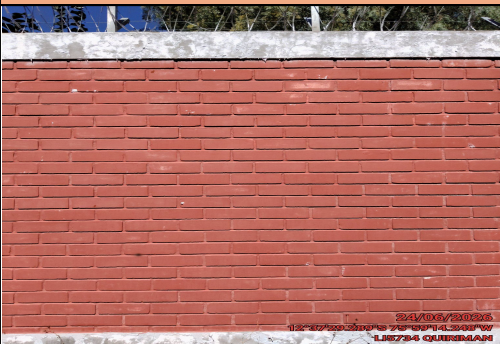
### ANTES

## REVISION DEL ESTADO DEL CERCO PERIMETRICO

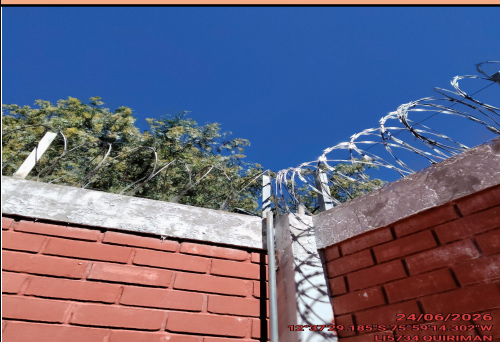
### ANTES

## REVISION DEL ESTADO DE LA CONCERTINA

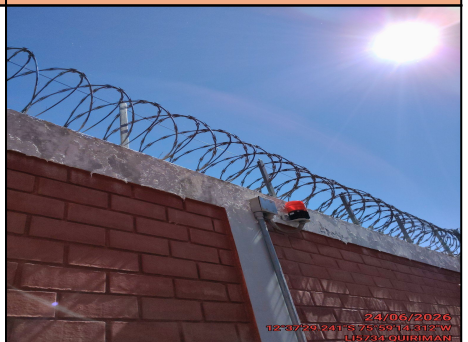
### DESPUES

| CHECKLIST - OBRA CIVIL | | |
|---|---|---|
| Concertina | OK | Verificar el estado de la concertina |
