## REPORTE FOTOGRÁFICO - Observaciones Internas

Nombre de la Estacion: QUIRIMAN  
Nombre de Localidad: ALLAUCA  
Fecha: 24/06/2026 - 24/06/2026  
Direccion: QUIRIMAN  
ID site: LI5734  
CRQ: CRQ000000088853

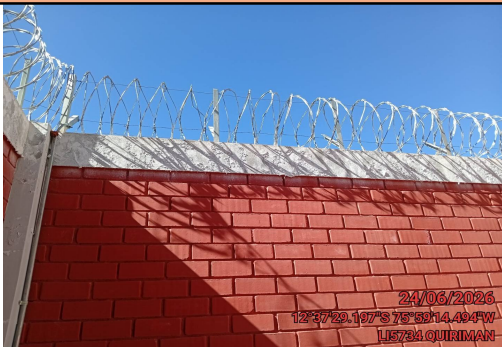
#### FOTO 1

### PAREDES Y COLUMNAS CON PROBLEMAS DE PINTURA

### MEDIA
