## REPORTE FOTOGRÁFICO - SUPERVISION

Nombre de la Estacion: QUIRIMAN  
Nombre de Localidad: ALLAUCA  
Fecha: 24/06/2026 - 24/06/2026  
Direccion: QUIRIMAN  
ID site: LI5734  
CRQ: CRQ000000088853

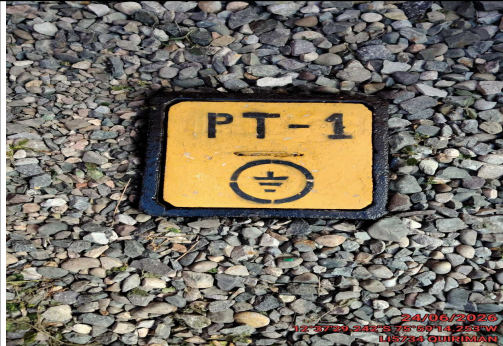
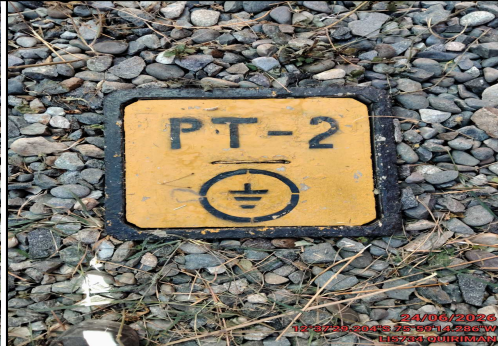
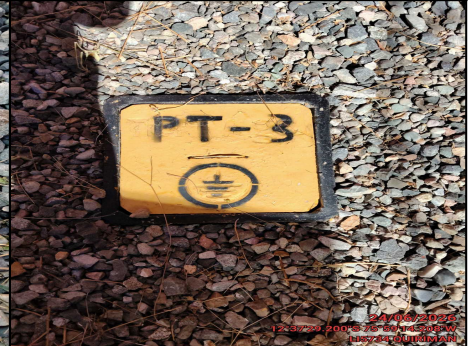
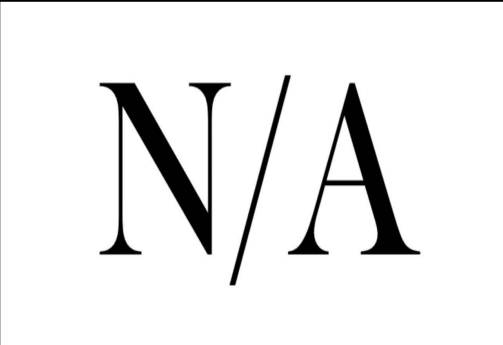
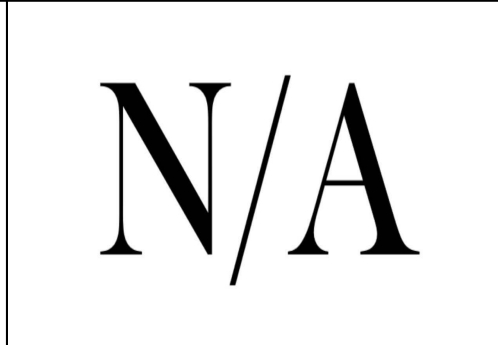
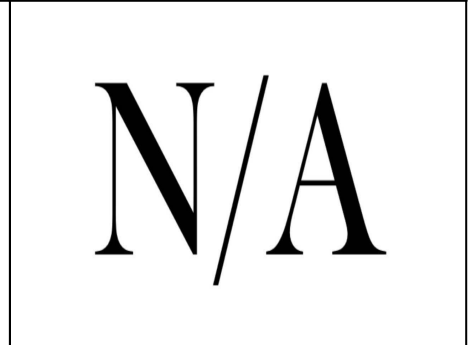
### TAPAS STAP: PINTADO DE TAPAS SEGUN PLANO SPAT

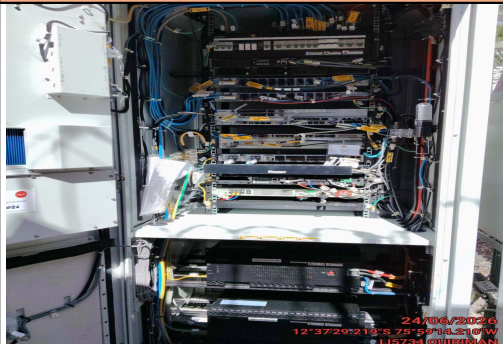
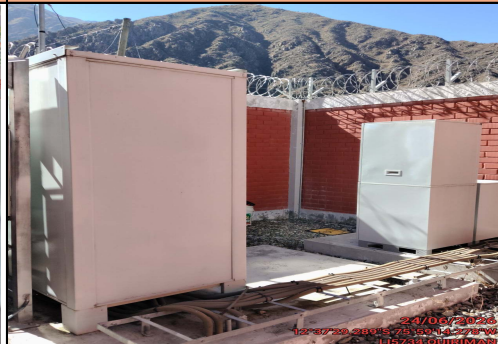
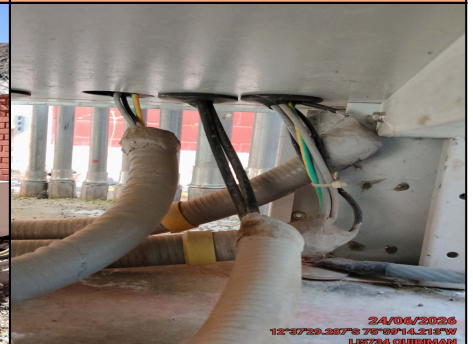
### LIMPIEZA GABINETE: LIMPIEZA DENTRO, PARTE POSTERIOR, PARTE BAJA Y ENTRE LOS GABINETES

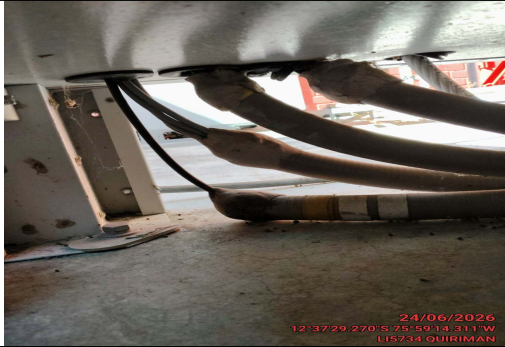
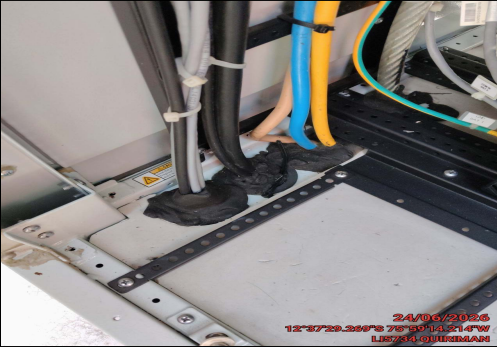
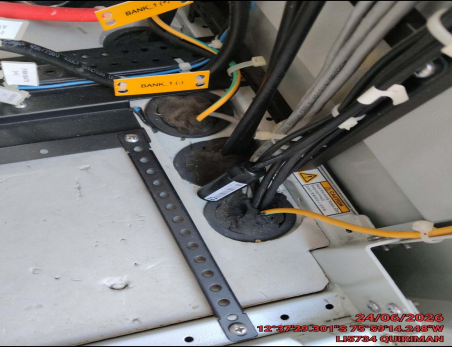
| SELLADO: SELLADO DE EQUIPOS Y DUCTOS POR DONDE INGRESAN LOS CABLES AL GABINETE (CON SIKAFLEX) | | |

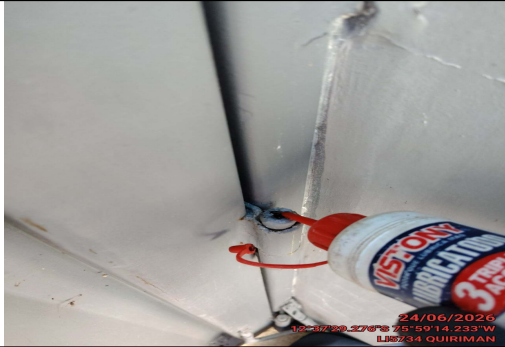
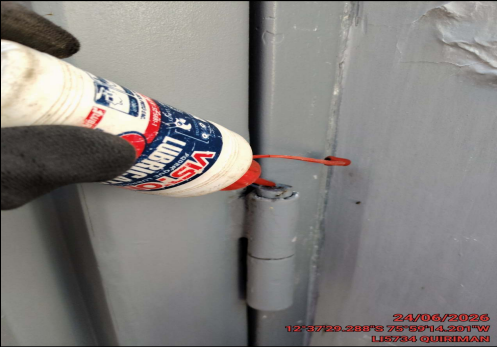
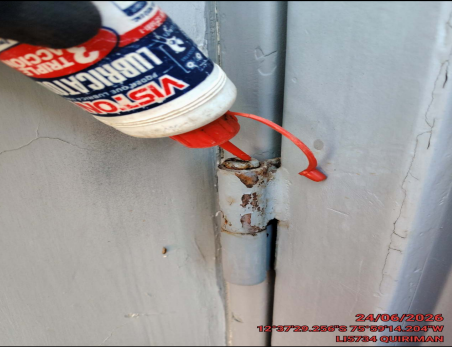
| SELLADO: SELLADO DE EQUIPOS Y DUCTOS POR DONDE INGRESAN LOS CABLES AL GABINETE (CON SIKAFLEX) | | |
|---|---|---|
| ACEITADO: ACEITADO DE PUERTAS Y CANDADOS | | |

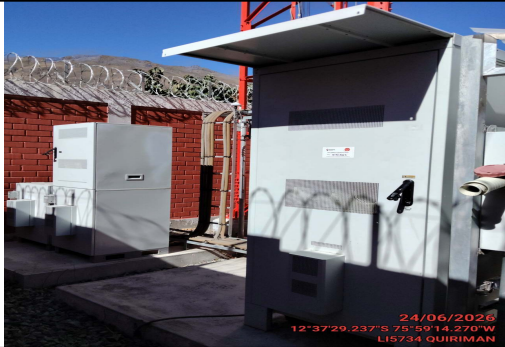
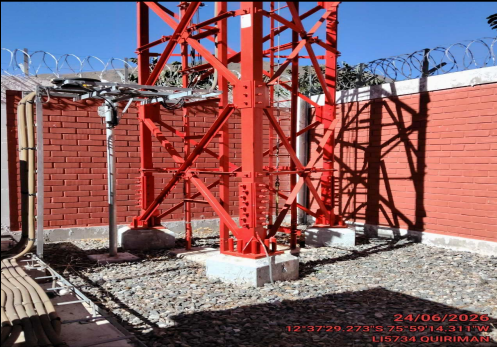
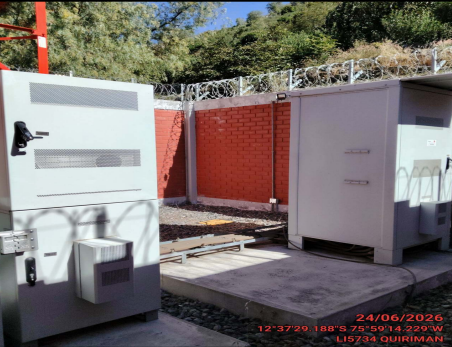
| SELLADO: SELLADO DE EQUIPOS Y DUCTOS POR DONDE INGRESAN LOS CABLES AL GABINETE (CON SIKAFLEX) | | |
|---|---|---|
| LIMPIEZA INTERIOR: LIMPIEZA INTERIOR DEL SITE / DESMALEZADO | | |

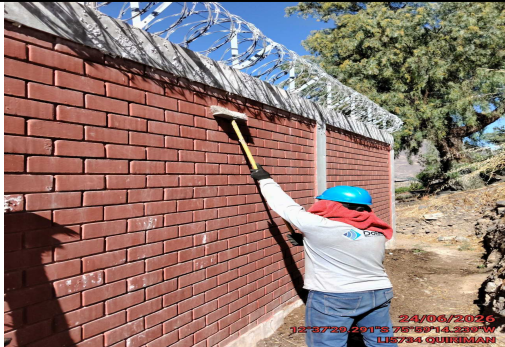
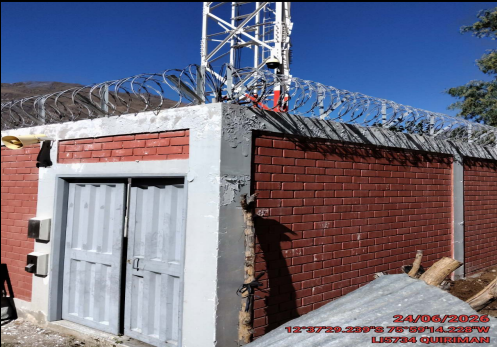
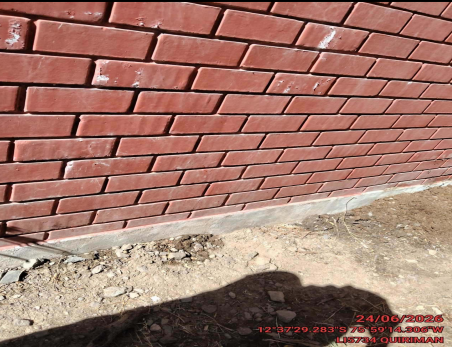
| SELLADO: SELLADO DE EQUIPOS Y DUCTOS POR DONDE INGRESAN LOS CABLES AL GABINETE (CON SIKAFLEX) | | |
|---|---|---|
| LIMPIEZA EXTERIOR: LIMPIEZA EXTERIOR DEL SITE / DESMALEZADO | | |

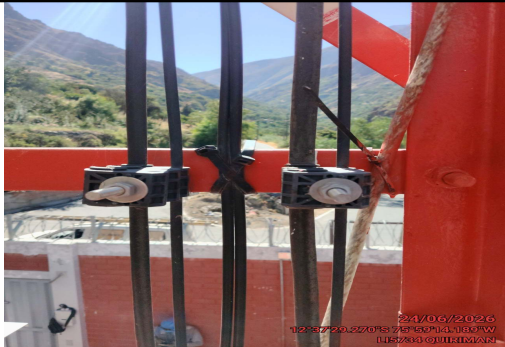
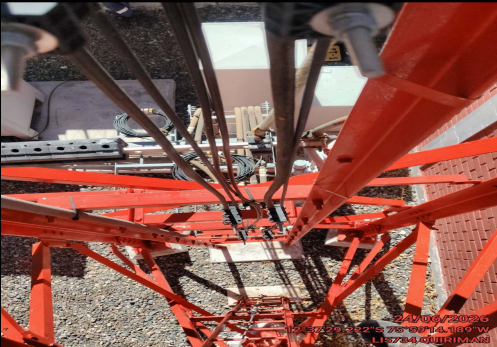
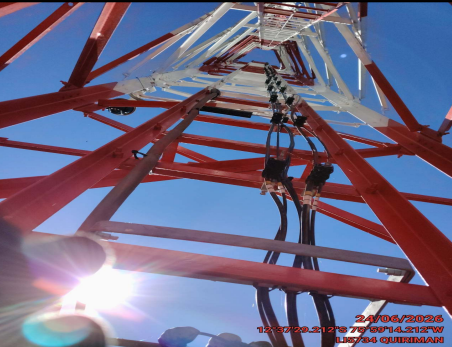
| SELLADO: SELLADO DE EQUIPOS Y DUCTOS POR DONDE INGRESAN LOS CABLES AL GABINETE (CON SIKAFLEX) | | |
|---|---|---|
| CLAMPS: REVISION DE CLAMPS EN CABLES IF, FO Y ENERGIZADO DE RRU's | | |

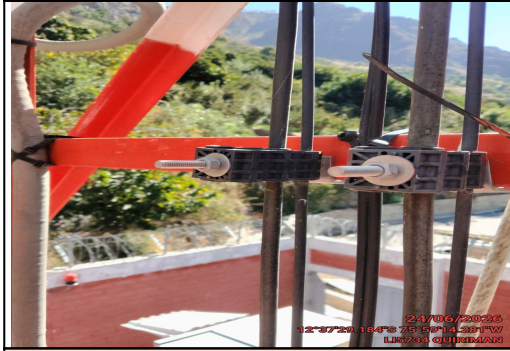
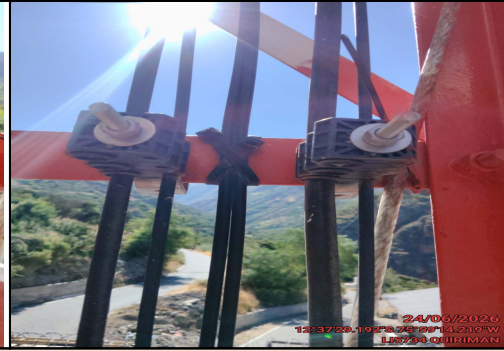
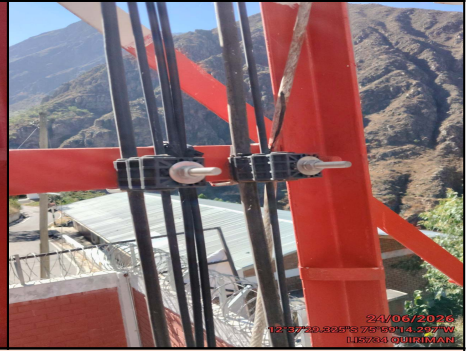
# GROUNDING KIT: REVISION DE ATERRAMIENTO DE CABLES IF, FO Y ENERGIZADO DE RRU's

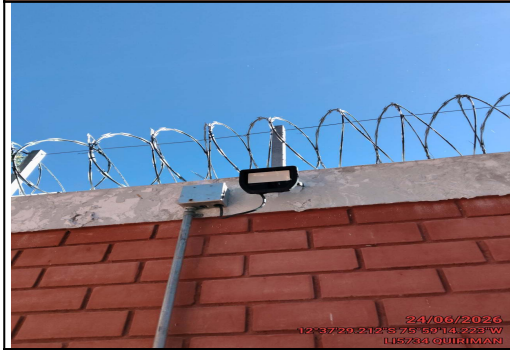
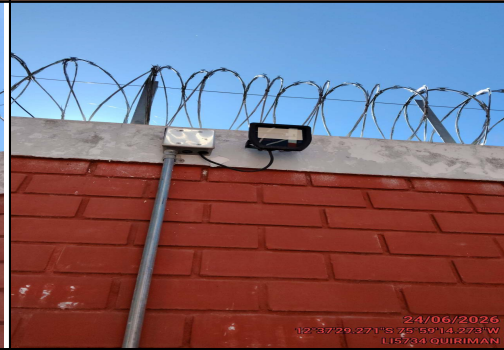
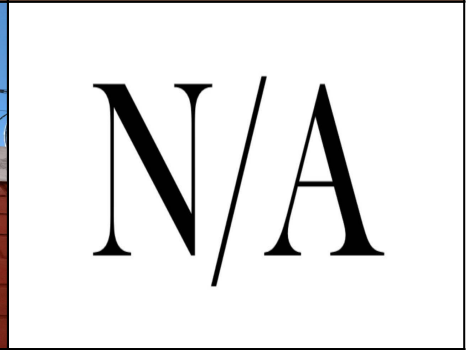
## REVISION DEL ESTADO DE LUMINARIA DE EMERGENCIA (LUMINARIA ENCENDIDA Y APAGADA)

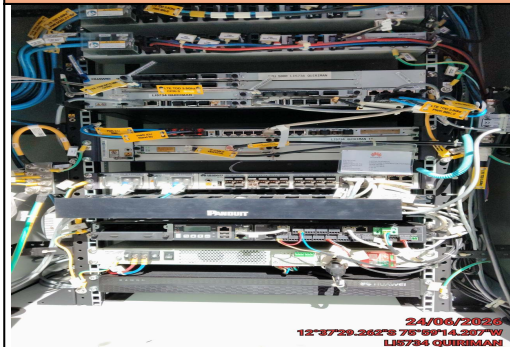
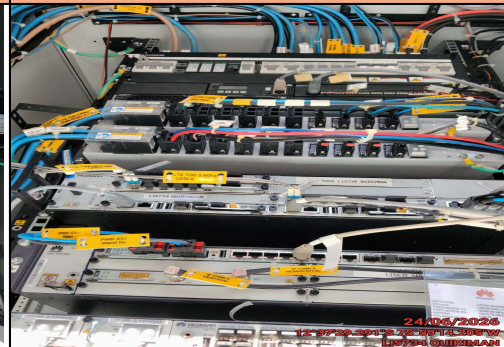
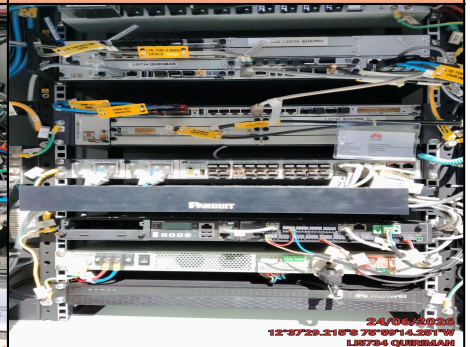
## ETIQUETADO DE DATOS, POWER, TIERRA DE IDU Y TIERRA DE BBU CORRECTAMENTE ETIQUETADOS

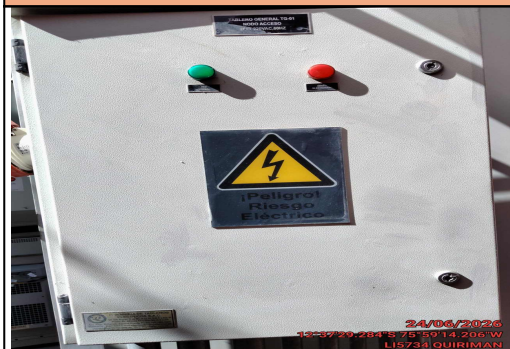
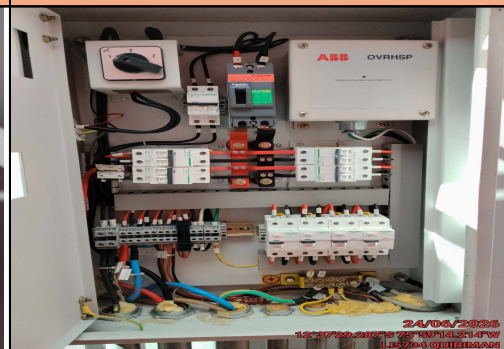
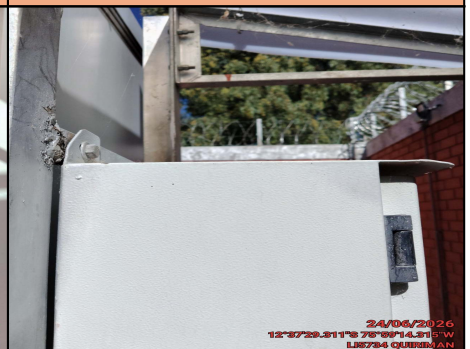
## TABLERO PRONATEL: REVISION DEL ESTADO FISICO DE TABLERO (CORROSION / OXIDO)

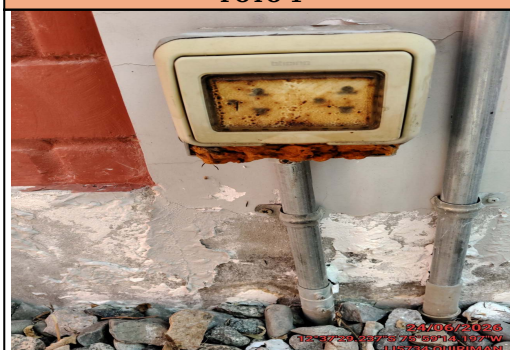
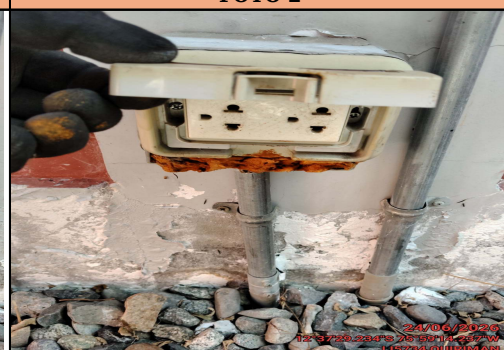
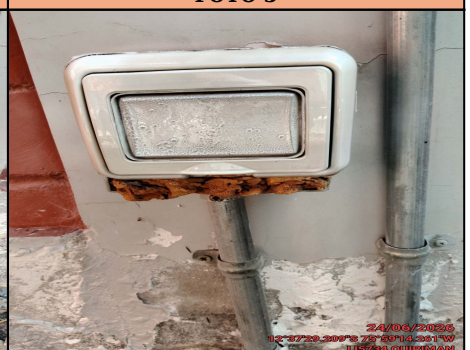
## TOMACORRIENTES: REVISION DEL ESTADO FISICO DE TOMACORRIENTES

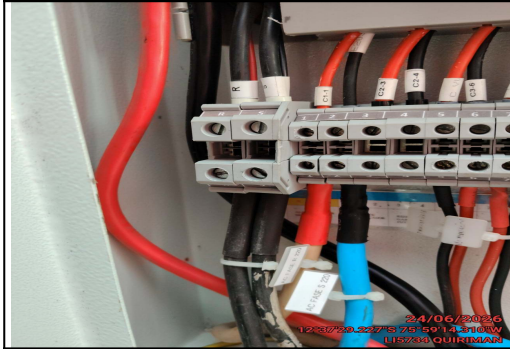
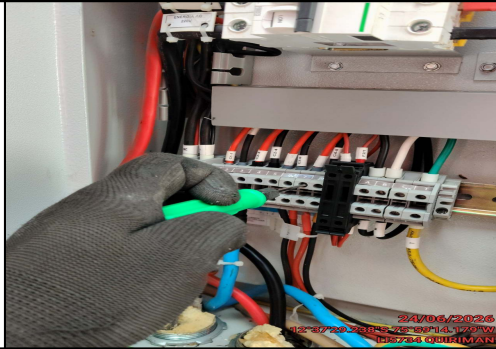
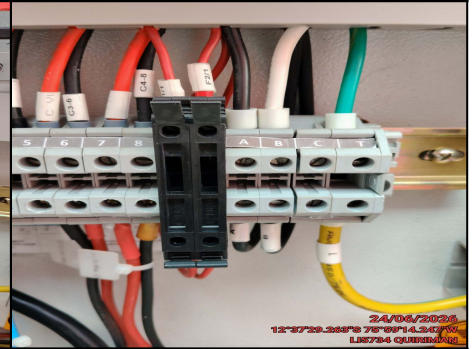
## BORNERAS: DETECCION DE TERMINALES DE CABLES EN TABLERO GENERAL SIN BORNERA

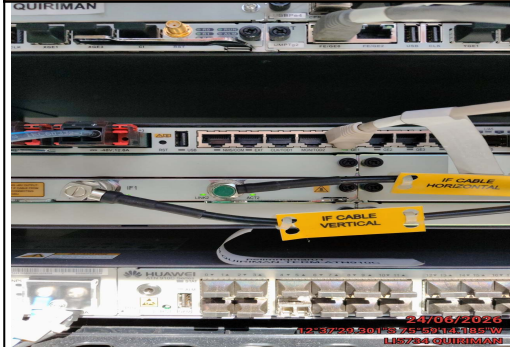
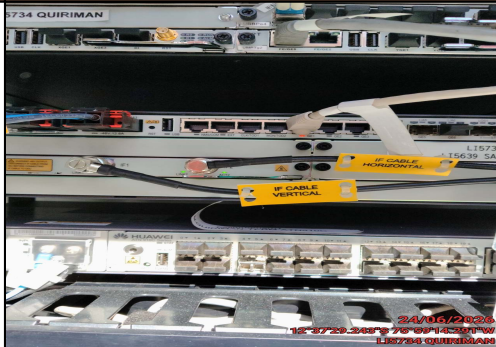
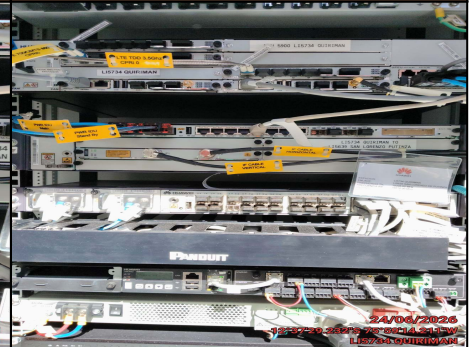
## CONECTORES: DETECCION DE CONECTORES FI EN IDU SIN PROTECCION DE MANGA TERMOCONTRAIBLE
